# Tilstandsrapport

Røysvegen 21 C, 5545 VORMEDAL

# gnr. 147, bnr. 683, snr. 23

Befaringsdato: 05.09.2025

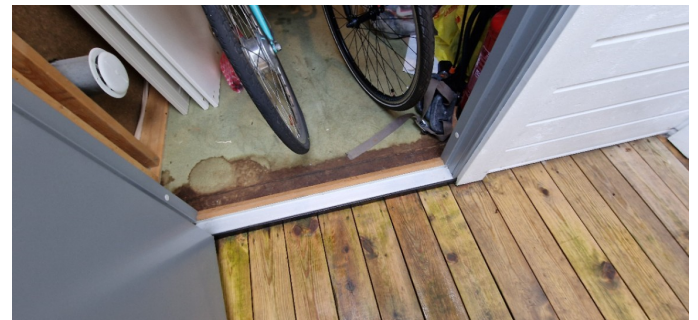
Det ble registrert fukt i gulv ved ytterdøren.

Konsekvens:  
Fukt/vanninntrengning kan over tid føre til råteskader.

Fuktmerker i gulv.

Ytterligere undersøkelser må påregnes.

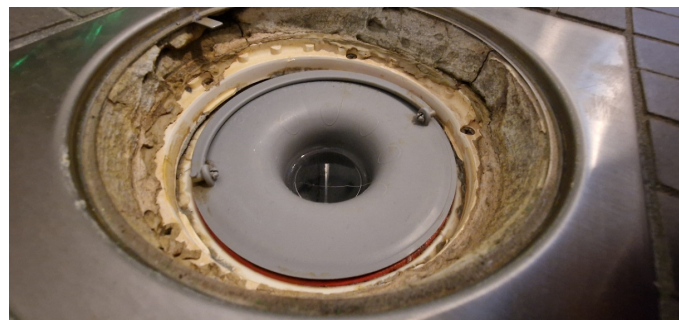
Det er plastsluk og smøremembran med ukjent utførelse.

Sluk.

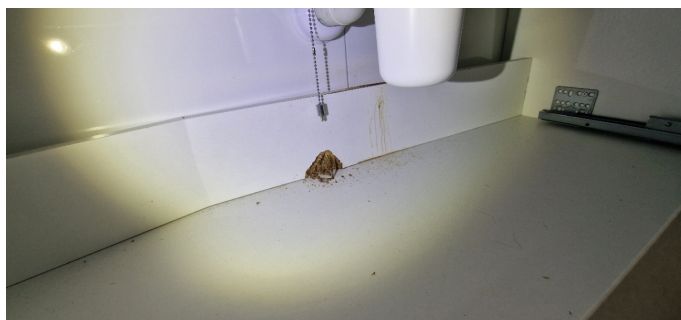
Det ble registrert skader på innredningens bakvegg. Eier forklarer at det sannsynlig var i forbindelse med objekt som falt bak skuffen ved lukking.

Skade på innredning.

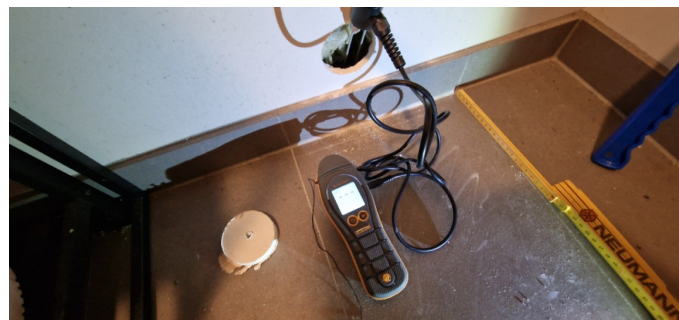
Hulltaking er foretatt uten å påvise unormale forhold.

Fuktkvotemåling (vekt%) i konstruksjonen ble målt til under 8%.

Hulltaking og fuktmåling.
