# Tilstandsrapport

📍 Buvikveien 300, 1692 NEDGÅRDEN

# gnr. 30, bnr. 1, fnr. 21

Rapportdato: 16.04.2025

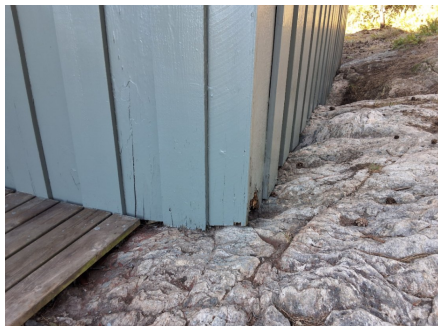
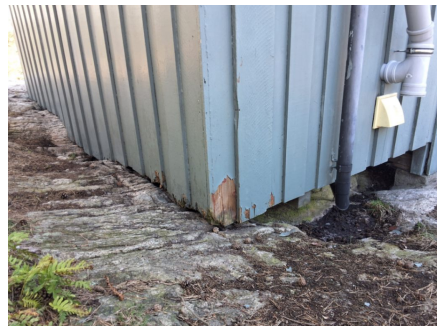
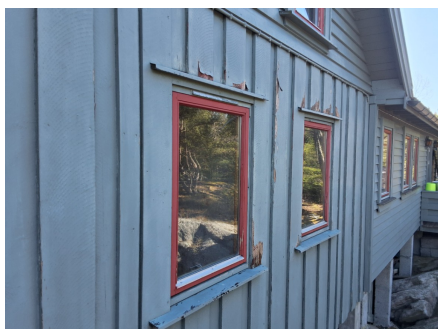
- Det er påvist spredte råteskader i bordkledningen.

Kledningen på østveggen ligger for nær bakkenivå, slik at det blir kapillærsug. Stedvis råte i kledning ved vindu. Type/mengde isolasjon er ikke kjent, men antas å være oppført etter byggeårets normer og krav. Dagens krav til isolasjon og tetthet er strengere enn de kravene som gjaldt da denne bygningen ble oppført. Ytterveggene er visuelt befart uten inngrep i konstruksjonen.

- Råteskadet trekledning må skiftes ut.

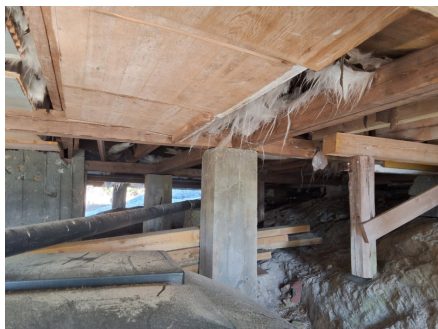
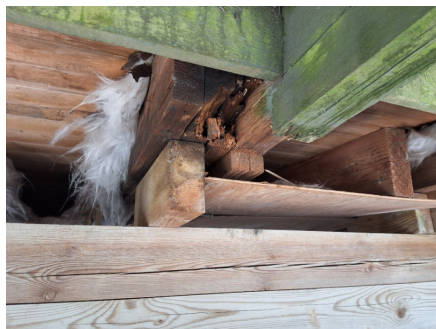
Etasjeskillere av trebjelkelag. Det er målt ca. 50 mm høydeforskjell på gulv i hovedetg. over en lengde på ca. 2 m. i den eldste delen av fritidsboligen. Etasjeskille er stedvis ikke isolert.

- Det er registrert symptom på sopp/råte.

Det er påregnelig med stedvis retningsavvik i eldre etasjeskillere av trebjelkelag. Det anmerkes at det ikke er gjort inngripen i konstruksjonen.

- Det må gjennomføres ytterligere undersøkelser.
- Konstruksjonene må sikres mot råte, sopp og skadedyr.
- Råteskadet treverk må skiftes.
