# Tilstandsrapport

Boligbygg med flere boenheter

Fridtjof Nansens gate 10, 6509 KRISTIANSUND  
N

Befaringsdato: 06.08.2025

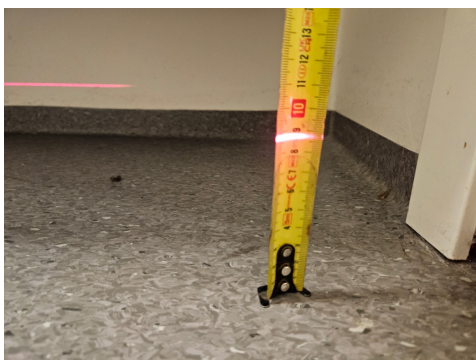
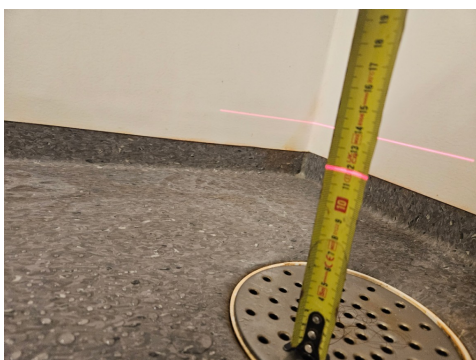
## TG 2 Sluk, membran og tettesjikt

- Det er påvist mangelfull/feil utførelse rundt rørgjennomføringer e.l. som gir fare for fukt i konstruksjonen i våtsone.

- Det må foretas utbedring for å unngå fuktskader i konstruksjonen.
- Det må foretas lokale tiltak for å utbedre utettheter på våtrommet.

Det bør tettes med egnet tettemasse for å unngå at fukt tenger inn i konstruksjonen ved en eventuell lekkasje ved servanten.
