# Tilstandsrapport

Enebolig

Lundtveit 62, 3760 NESLANDSVATN

Befaringsdato: 28.10.2025

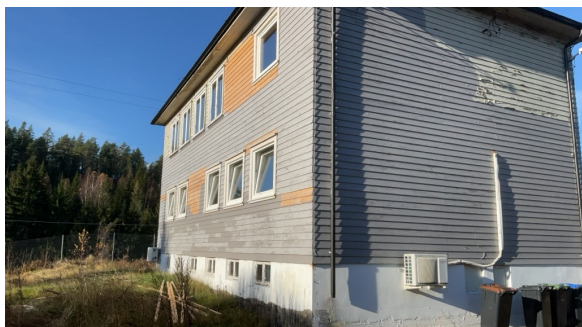
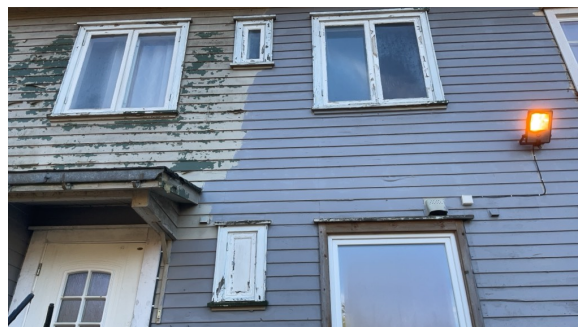
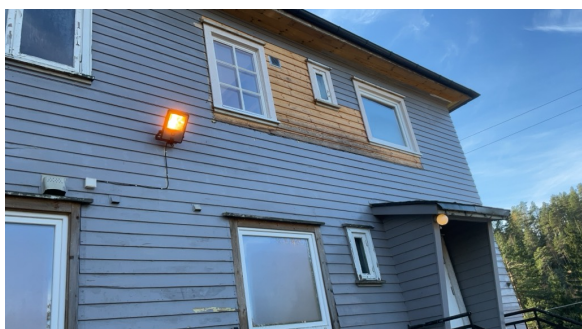
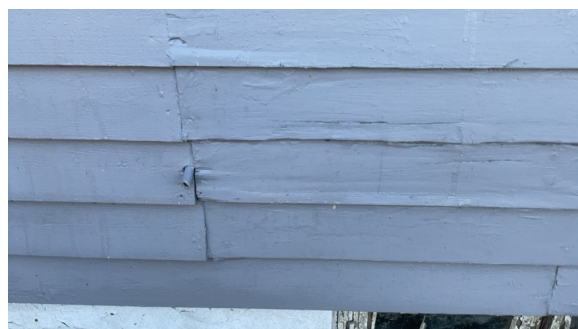
- Det er ingen eller liten lufting i nedre kant av kledning mot grunnmur.
- Det er påvist spredte råteskader i bordkledningen.

- Råteskadet trekledning må skiftes ut.
- Andre tiltak:

Kledningen har behov for vedlikehold og enkelte bord eller deler av kledningen bør skiftes. Kledningen må males/beises.

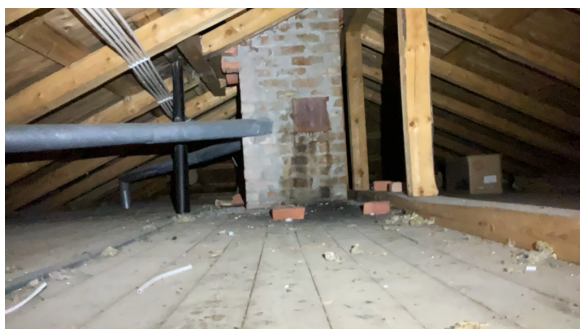
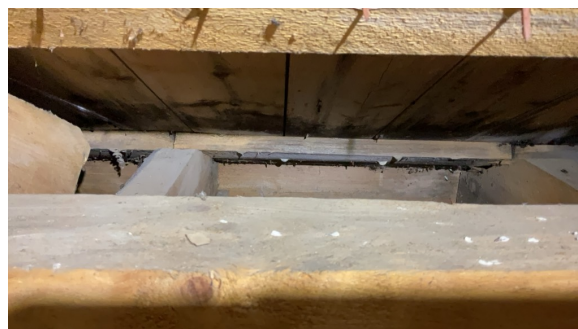
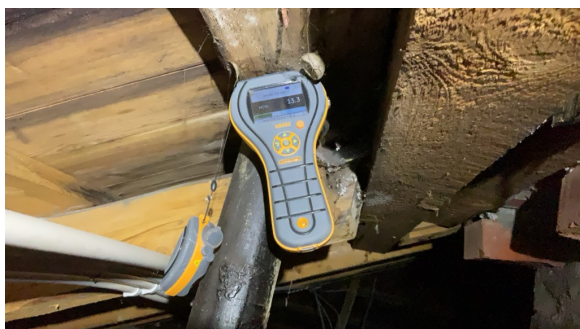
## TG 2 Takkonstruksjon/Loft

- Det er begrenset/dårlig ventilering av takkonstruksjonen.
- Det er påvist fuktskjolder/skader i takkonstruksjonen.

Det er skjolder etter fukt ved taggjennomføringer og ute ved raftet. Skjoldene ved raftet skyldes trolig kondens. Det ble ikke målt unormale verdier på befraingsdagen.

Det er begrenset lufting av takkonstruksjonen. Det er ikke uten videre anbefalt å øke luftingen på eldre hus, uten dampsperre. Ved å øke luftingen, senker man temperaturen på loftet. Dermed senker man duggpunktet, som igjen fører til økt risiko for kondens. Det anbefales en kontroll av fuktnivået ved raftet, foretatt når det er kaldt ute. Hvis det da er fuktighet i undertaket, må det påregnes at det monteres eller utbedres dampsperre.

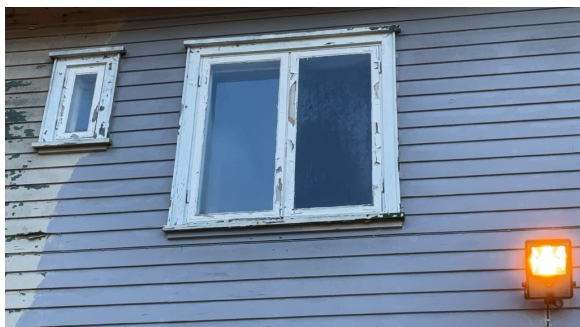
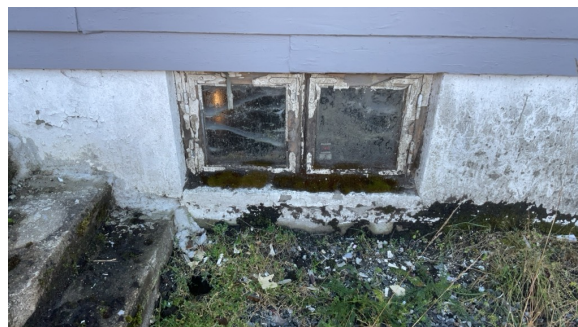
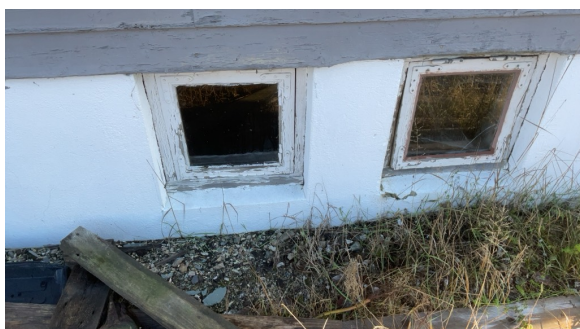
## TG 3 Eldre vinduer

Det er eldre vinduer med enkle glass, dels med varevinduer.

- Det er påvist at enkelte vinduer er vanskelig å åpne/lukke.
- Det er påvist avvik rundt innsettsdetaljer.
- Det er påvist tegn på innvendig kondensering av enkelte vindusglass.
- Det er påvist vinduer med fukt/råteskader.

Det må påregnes å skifte ut de eldre vinduene.

**Kostnadsestimat: 100 000 - 200 000**

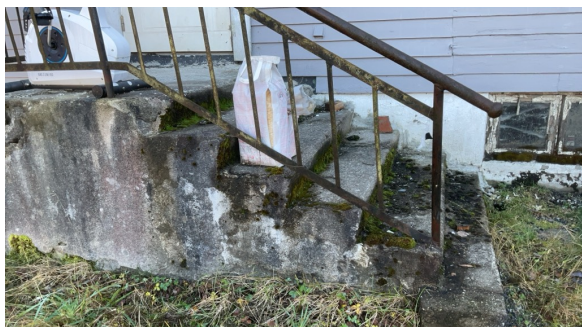
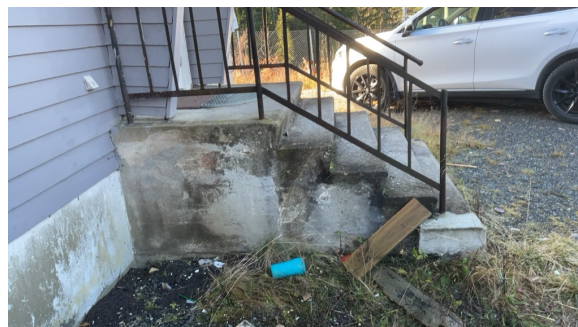
Det er sprekker og forvitret mur/betong i trappen(e).

- Det er ikke krav om utbedring av åpninger i rekkverk til dagens forskriftskrav.
- Det er ikke krav om utbedring av rekkverkshøyder opp til dagens krav.

Mur/betong bør utbedres for å hindre videre forvitring og utvikling av skader, samt for å opprettholde sikkerheten og funksjonaliteten til trappen. Dersom tiltak ikke iverksettes, kan dette føre til økt risiko for personskade og ytterligere forringelse av konstruksjonen.

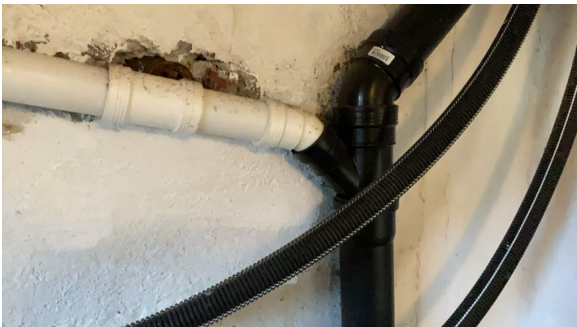
## TG 2 Eldre avløpsrør

Det er avløpsrør av støpejern.

Eldre avløpsrør av støpejern er ofte utsatt for groing og rust.

- Det er ikke behov for utbedringstiltak siden anlegget fungerer i dag, men ut ifra alder kan skader plutselig oppstå på eldre anlegg.

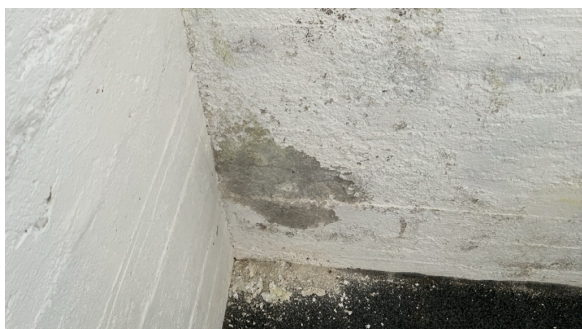
## TG 2 Fuktsikring og drenering

Det er ikke synlig noen moderne fuktsikring av grunnmur og det foreligger ikke opplysninger om eventuell drenering.

På innvendige flater kan det sees tegn til utskillingsprodukter som saltutslag og kalkutslag. Dreneringens slitasjegrad begynner å få tegn til svekkelser. Dette baseres både på visuelle observasjoner og det faktum at tidsaspektet på dreneringen etter hvert begynner å gjøre seg gjeldene. Innvendige arealer som ikke har kontakt med organiske materialer kan med enkelte forutsetninger fortsatt ha en tilfredsstillende bruksfunksjon, men lagring av fuktømfintlige varer frarådes.

Manglende eller svekket drenering medfører økt risiko for fuktinntrengning, som kan føre til skader på konstruksjonen og redusert bruksverdi av arealene. Lagring av fuktømfintlige varer bør unngås for å redusere risiko for skade.

For å oppnå tilstandsgrad 0 eller 1 må dreneringen skiftes ut/etableres, men tidspunktet for når dette er nødvendig er vanskelig å fastslå. Bruken av underetasje/kjeller vil også være avgjørende.
