# Tilstandsrapport

Enebolig

Gammelskolen 2, 7327 SVORKMO

Befaringsdato: 19.01.2026

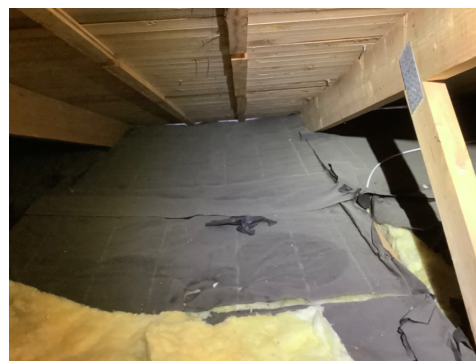
Det registreres gjennomgående spiker i taktro.

Det kan oppstå rim som kan føre til fukt i taktro.

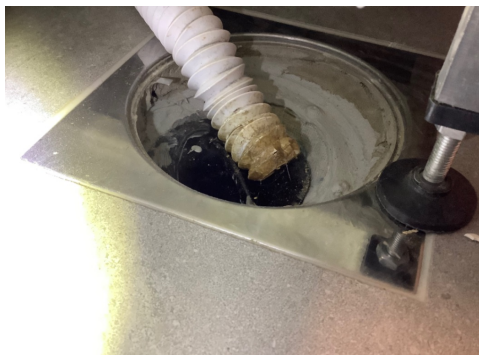
- Det er påvist avvik i fallforhold til sluk i forhold til krav i forskrift på byggetidspunktet.
- Det er påvist avvik i krav til høydeforskjell/fall-løsning på våtrommet.

- Til tross for avviket i fall/høydeforskjell til sluk, vil gulvet fortsatt kunne lede vann mot sluket, men med redusert effektivitet. Dette kan potensielt øke risikoen for vannansamling i enkelte områder av badet.

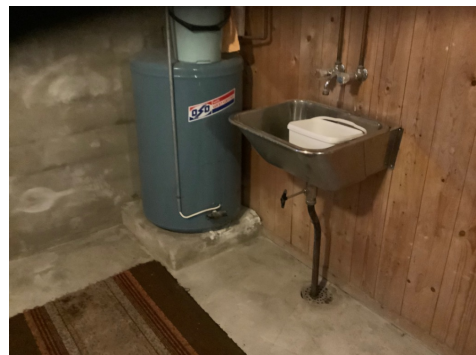
Aktuell byggeforskrift er byggeforskrifter fra før 1997.  
Vaskerommet er i kjeller og har ubehandlet murgulv og murvegger. det er montert skyllekar

- Våtrommet må oppgraderes for å tåle normal bruk etter dagens krav.

- Våtrommet må totalrenoveres. Alle forhold med tettesjikt, våtsone, sluk m.m. må dokumenteres.

Kostnadsestimat: 20 000 - 100 000
