# Tilstandsrapport

Tomannsbolig

Elvevegen 5 A,B, 8685 TROFORS

Befaringsdato: 13.03.2025

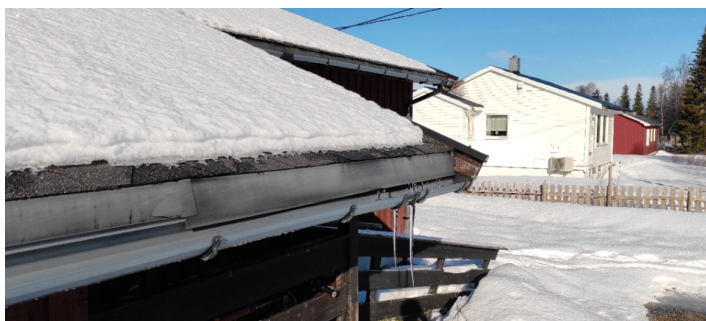
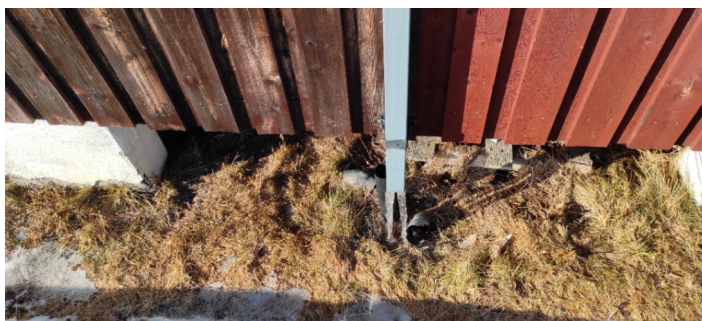
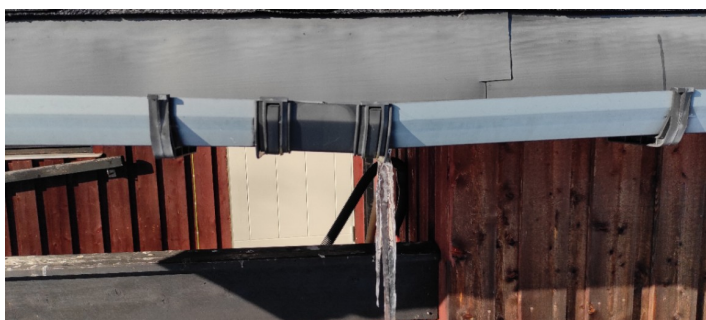
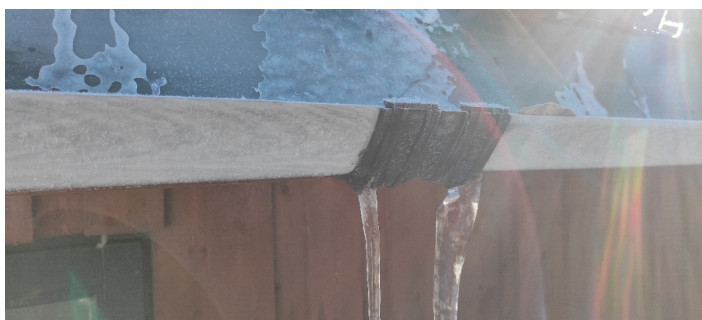
## TG 3 Nedløp og beslag

- Takrenner/nedløp har store lekkasjer.

- Nye renner og nedløp må monteres

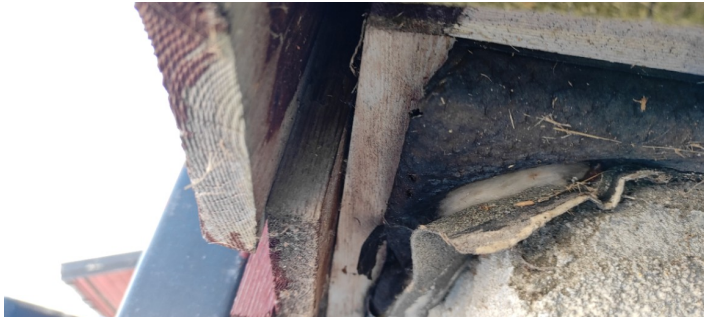
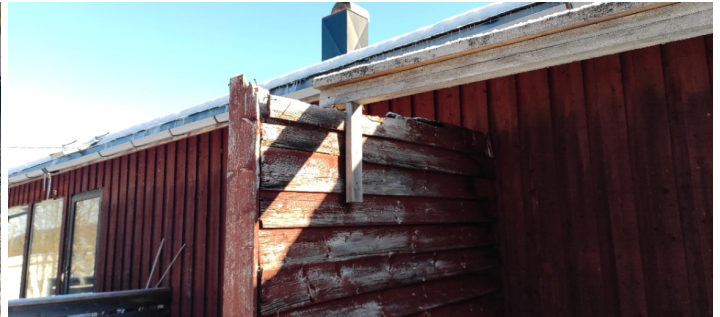
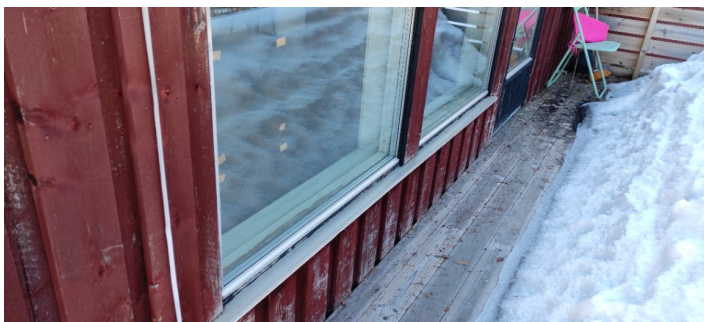
## TG 2 Veggkonstruksjon

- Det er påvist spredte råteskader i bordkledningen.
- Det er ingen musesperre i nedre kant av konstruksjon.
- Det er værslitt/oppsprukket trevirke/trepaneler.

- Lokal utbedring/utskiftning bør utføres.
- Musesperre må etableres.
- Råteskadet trekledning må skiftes ut.

Det bør etableres lusing/musebånd i nedre kant av konstruksjonen for å hindre at skadedyr kommer inn i konstruksjonen.

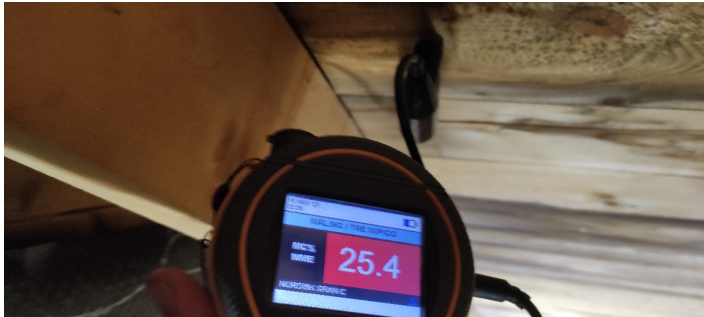
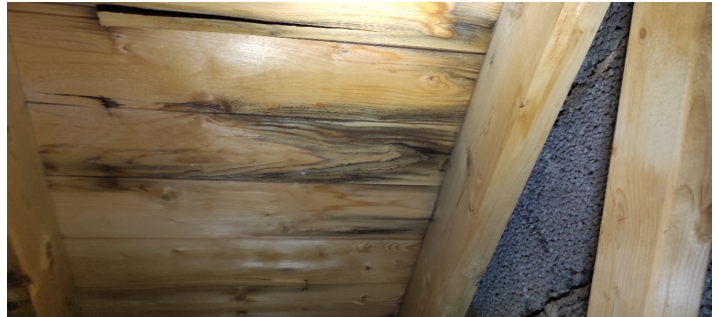
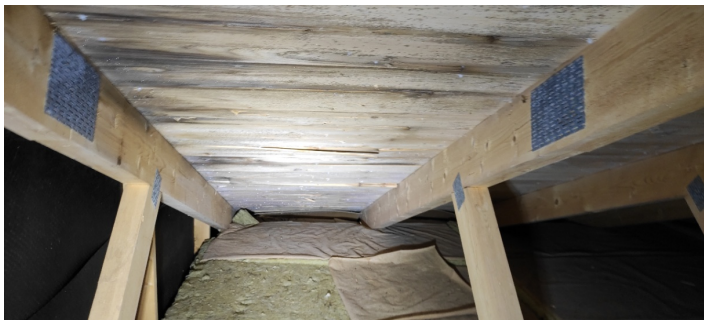
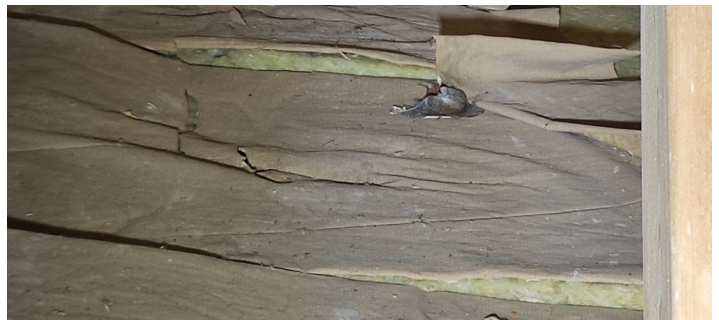
## TG 2 Takkonstruksjon/Loft

- Det er begrenset/dårlig ventilering av takkonstruksjonen.
- Det er liten lufting i nedre kant av konstruksjonen.
- Det er påvist fuktskjolder i undertak/takkonstruksjon.
- Undertaket er misfarget.

Det ble fuktmålt i takkonstruksjonen ved befarings, og det ble registrert forhøyede fuktverdier.

Det bør gjennomføres ytterligere undersøkelser for å få kartlagt det eventuelle skadeomfanget skadedyr kan ha påført.

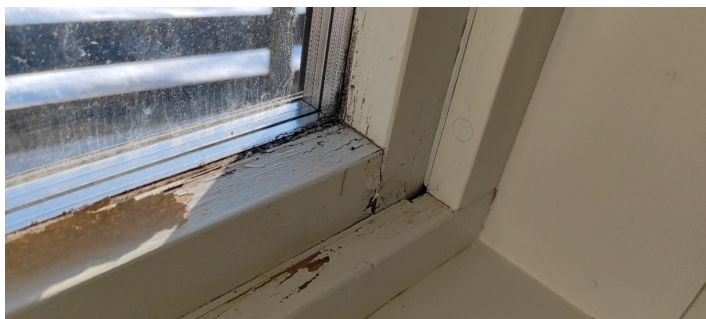
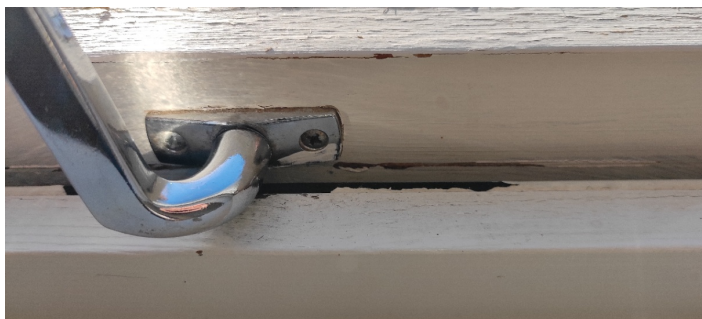
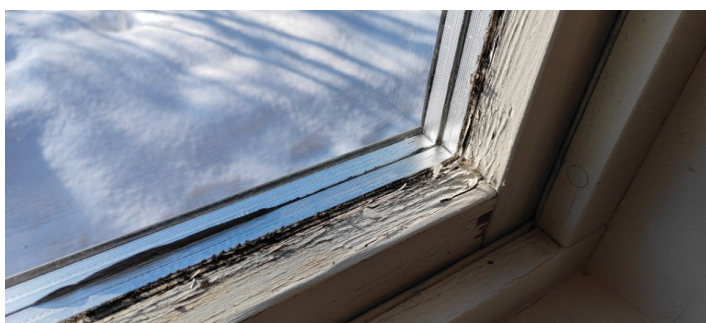
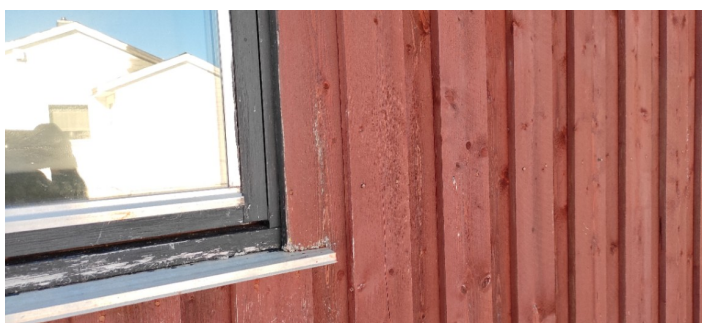
## Vinduer

- Det er påvist avvik rundt innsetningsdetaljer.
- Det er påvist tegn på innvendig kondensering av enkelte vindusglass.
- Karmene i vinduer er slitte og det er sprekker i treverket.

- Kondensering på enkelte glass har medført fuktskader i treverk som kan medføre utskiftningsbehov av enkelte vinduer.
- Det må påregnes noe vedlikehold og at enkelte vinduer må skiftes ut.

Omrammingen bør monteres minimum 6 mm fra vannbrettet for å unngå vannoppsug.  
Det bør påregnes at enkelte vinduer må få utført vedlikehold og justeres.

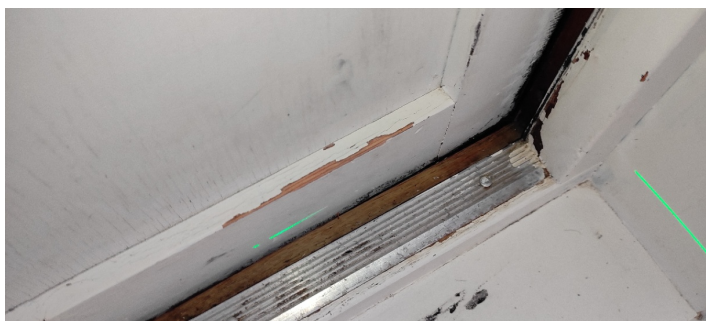
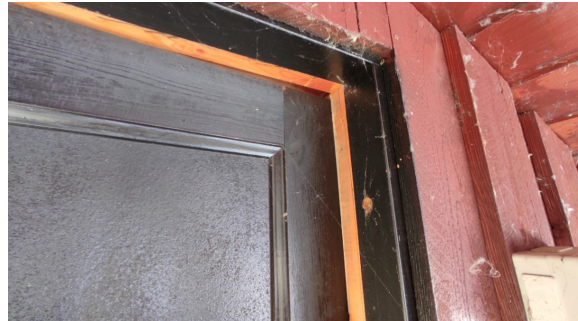
## Dører

- Det er påvist avvik rundt innsettingsdetaljer.
- Det er påvist tegn på innvendig kondensering av enkelte glass.
- Det er påvist utetthet/åpning mellom dørblad og dørkarm. Dvs. at kald trekk kan oppstå.

- Dører må justeres.
- Kondensering på enkelte glass har medført fuktskader i treverk som kan medføre utskiftningsbehov av enkelte dører.

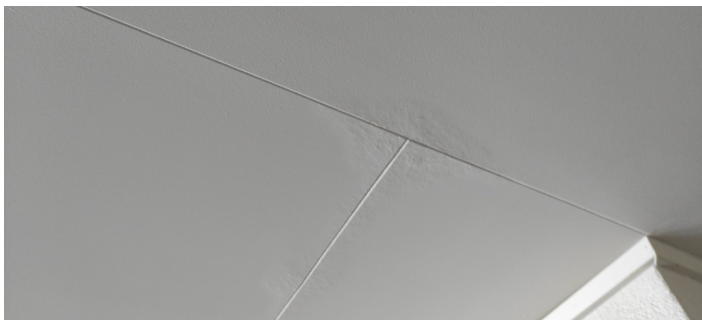
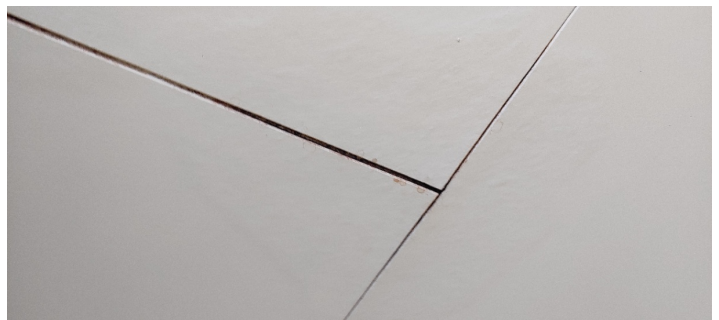
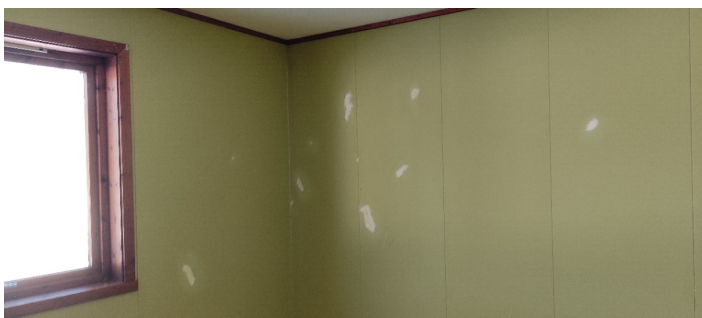
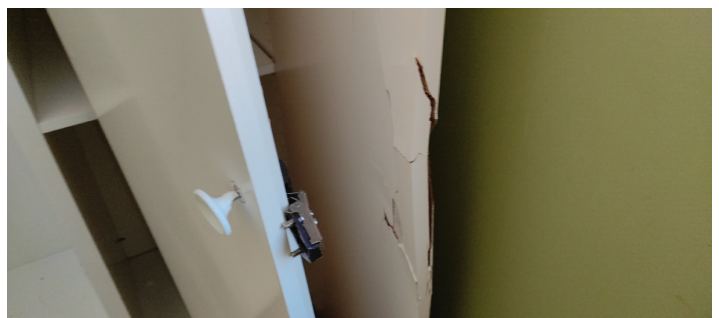
Det er fuktsvell i enkelte himlingsplater.

Skader i vegger på soverom.

Skadet garderobeskap dør.

Overflater må utbedres eller skiftes.

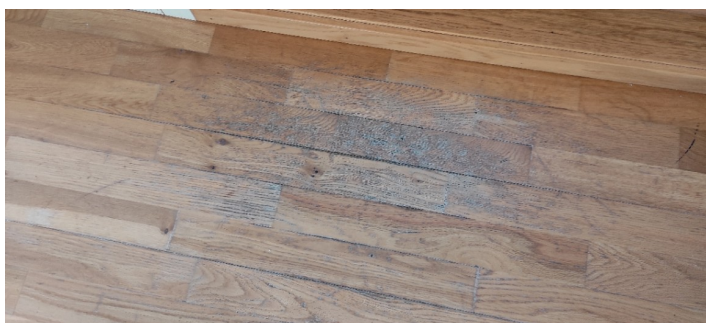
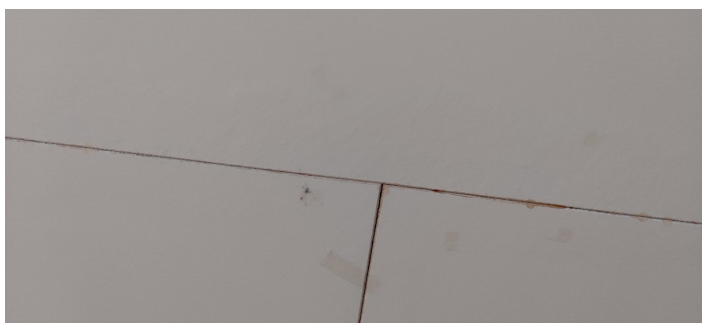
## Overflater - B

Slitasje på parkett gulvet.  
Fuktsvell i enkelte himlingsplater.

Overflater må utbedres eller skiftes.

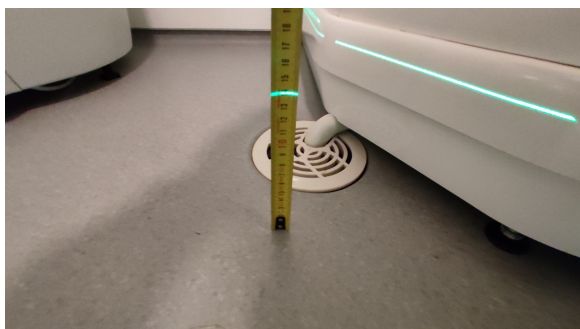
- Det er påvist at høydeforskjell fra topp slukrist til gulv/synlig topp membran ved dørterskel er mindre enn 25 mm.
- Det er påvist avvik i fallforhold til sluk i forhold til krav i forskrift på byggetidspunktet.

Høydeforskjellen er mindre enn hva som er krav iht. lekkasjesikkerhet.

Vær oppmerksom ved bruk. For å få tilstandsgrad 0 eller 1 må gulvet bygges med riktig fall til sluk. Det vil imidlertid sjelden være økonomisk rasjonelt som et enkeltstående tiltak. Ved en eventuell renovering, påse at badet bygges med tilfredsstillende fall til sluk.

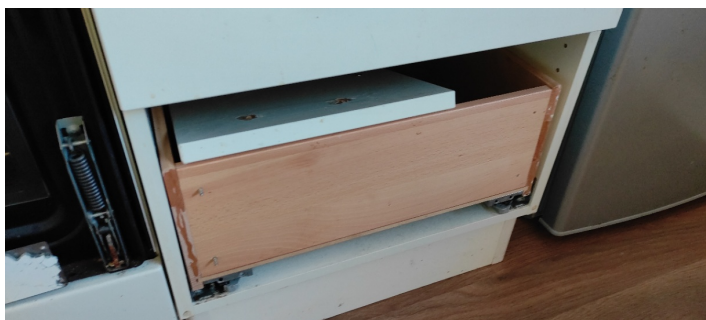
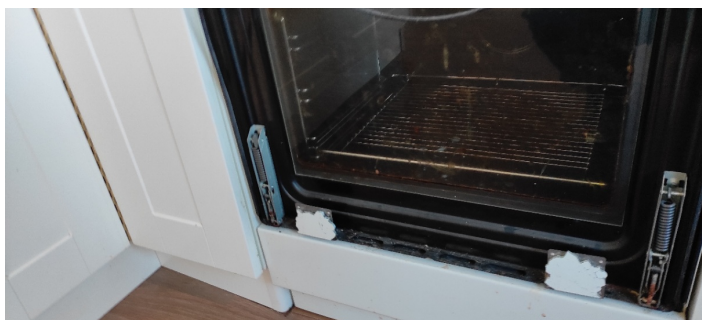
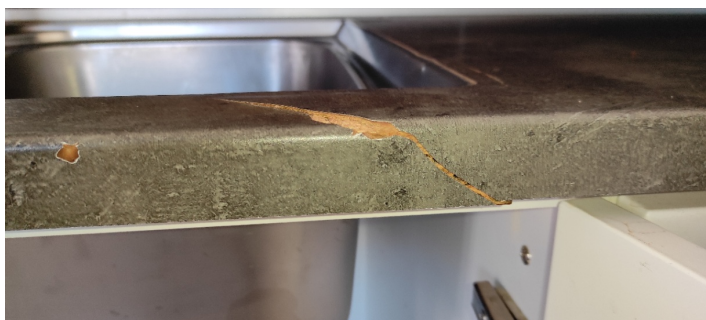
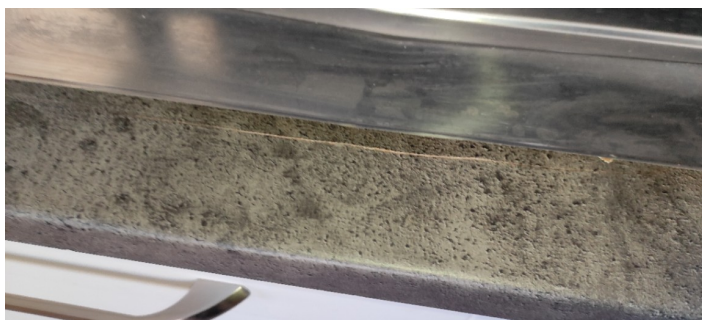
## KJØKKEN

- Det er påvist at overflater/kjøkkeninnredning har omfattende skader.

Skuffefront må monteres.

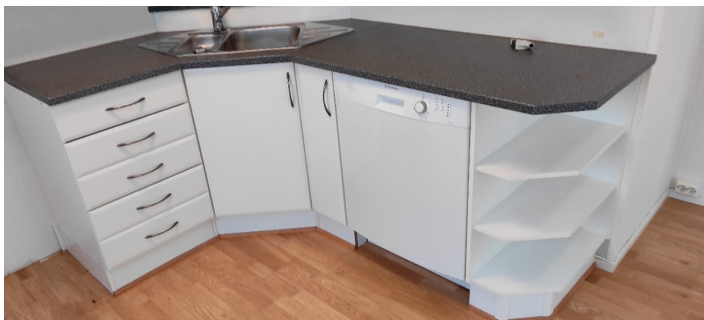
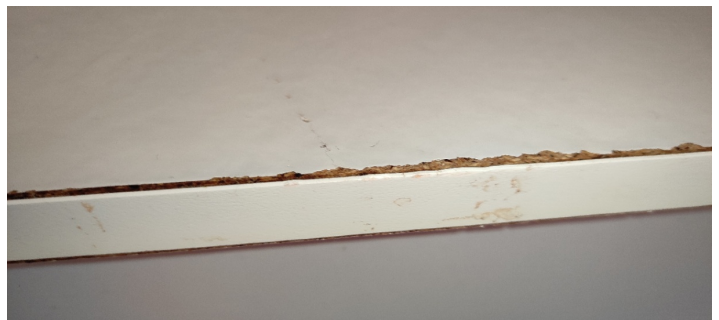
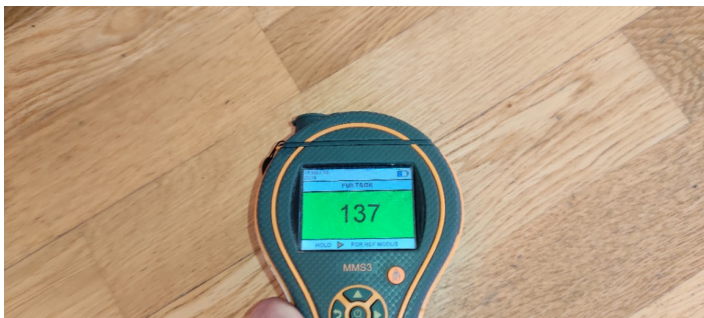
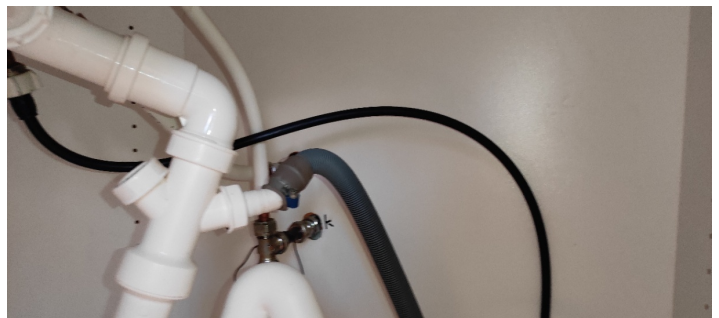
### TG 2 Overflater og innredning

- Det er påvist fuktskjolder/svelling i bunnplate i benkeskap.

- Det er ikke behov for utbedringstiltak.

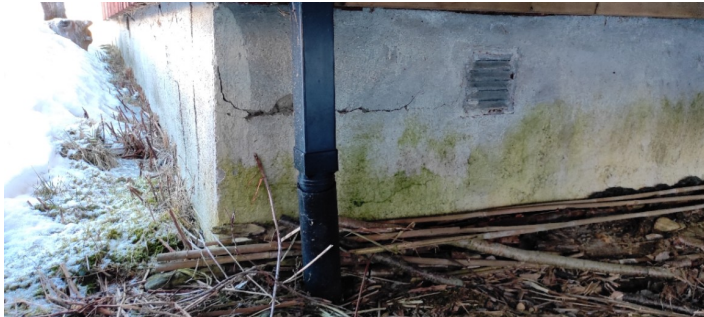
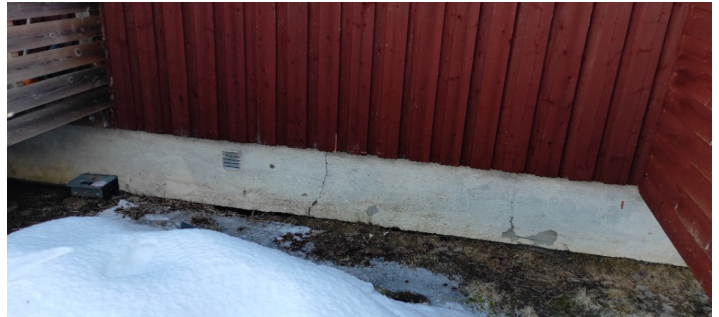
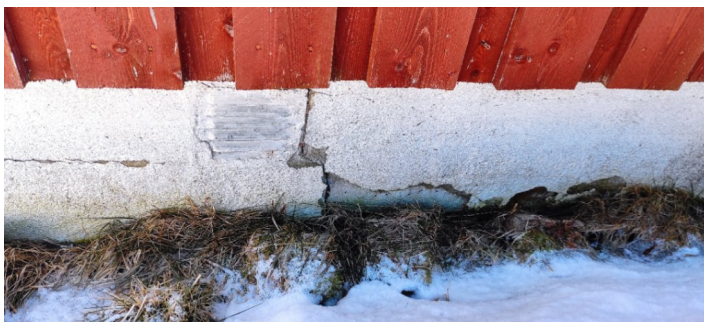
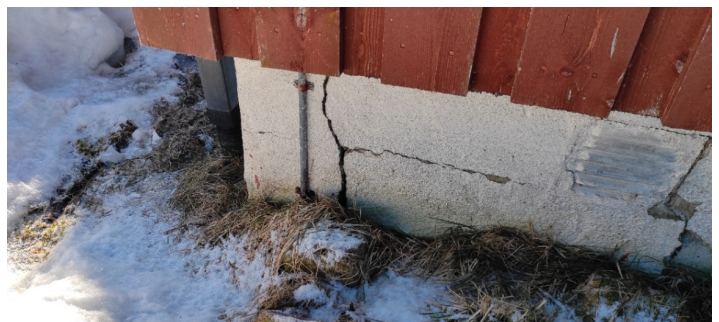
## TG 2 Fuktsikring og drenering

Sprekkene i muren skyldes setningsskader, dersom man skal utbedre disse må det først konstateres at bygget ikke lenger er i bevegelse. Dersom bygget ikke lenger er i bevegelse kan sprekkene utbedres.
