Elvevegen 5AB, 8685 TROFORS

**Vertikaldelt tomannsbolig på ett plan i naturskjønne Svenningdal**

| Tilstandsrapport ..... | 39 |

Befaringsdato: 13.03.2025

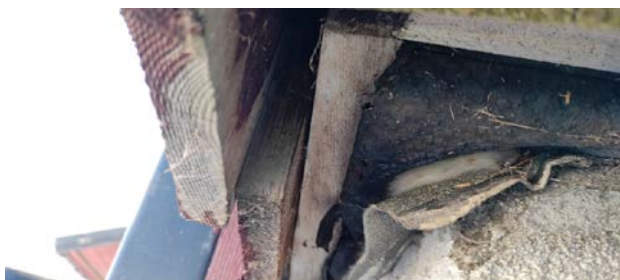
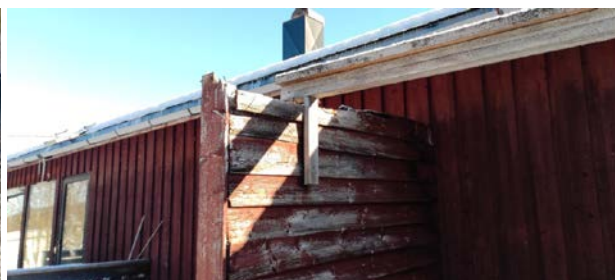
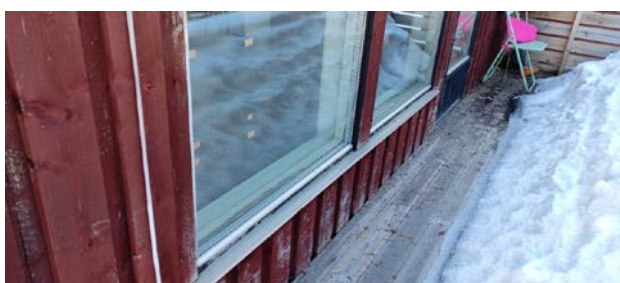
## TG 2 Takkonstruksjon/Loft

- Det er begrenset/dårlig ventilering av takkonstruksjonen.
- Det er liten lufting i nedre kant av konstruksjonen.
- Det er påvist fuktskjolder i undertak/takkonstruksjon.
- Undertaket er misfarget.

Det ble fuktmålt i takkonstruksjonen ved befaring, og det ble registrert forhøyede fuktverdier.

Generelt bør ikke fuktigheten i trevirket ligge høyere enn 15%.

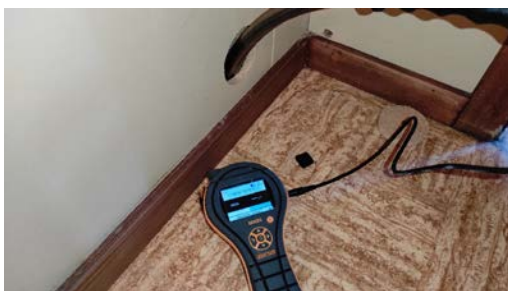
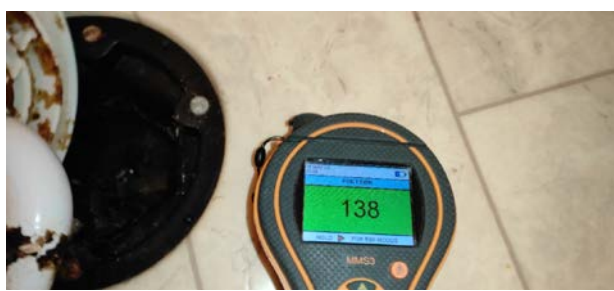
## 1. ETASJE B > BAD/VASKEROM

- Det er påvist at høydeforskjell fra topp slukrist til gulv/synlig topp membran ved dørterskel er mindre enn 25 mm.
- Det er påvist avvik i fallforhold til sluk i forhold til krav i forskrift på byggetidspunktet.

Høydeforskjellen er mindre enn hva som er krav iht. lekkasjesikkerhet.

Vær oppmerksom ved bruk. For å få tilstandsgrad 0 eller 1 må gulvet bygges med riktig fall til sluk. Det vil imidlertid sjelden være økonomisk rasjonelt som et enkeltstående tiltak. Ved en eventuell renovering, påse at badet bygges med tilfredsstillende fall til sluk.

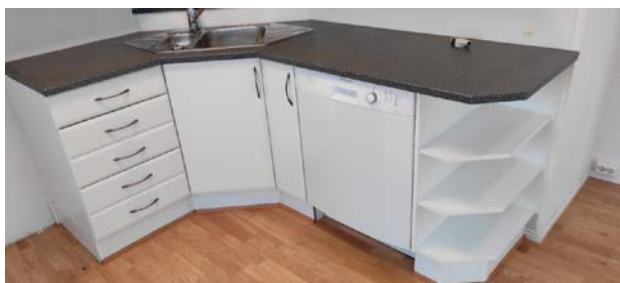
Kontroll av røropplegg.

- Det er ikke behov for utbedringstiltak siden anlegget fungerer i dag, men ut ifra alder kan skader plutselig oppstå på eldre anlegg.
- I forbindelse med oppgradering av våtrom vil det være naturlig med utskiftning av rør.
- Tidspunkt for utskiftning av avløpsrør nærmer seg.

Det bør etableres tilfredsstillende stakemuligheter på avløpsanlegget.  
Lufterøret til avløpsanlegget bør isoleres.

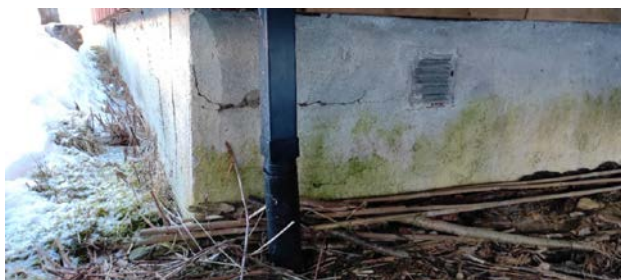
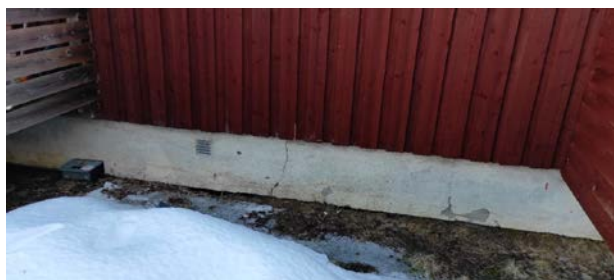
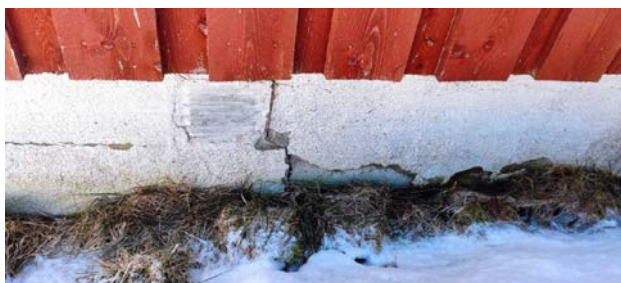
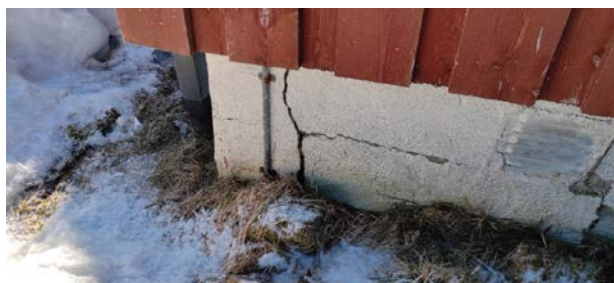
- Det er registrert horisontalriss som er symptom på jordtrykk.
- Grunnmuren har sprekkdannelser.
- Det er registrert løs puss på muroverflater.

Sprekke i muren skyldes setningsskader, dersom man skal utbedre disse må det først konstateres at bygget ikke lenger er i bevegelse. Dersom bygget ikke lenger er i bevegelse kan sprekke utbedres.
