Tilstandsrapport

Enebolig med sokkelleilighet og garasje

Staurhuslia 23 A og B, 1940 BJØRKELANGEN

Befaringsdato: 13.04.2026

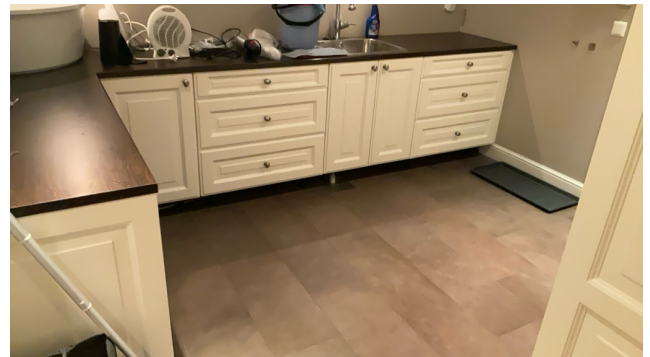
1. ETASJE > VASKEROM

- Det er uegnede materialer i våtsoner.
- Avviket gjelder vegger i våtzone (rundt vaskeikum).

- Det er mulighet for at det kan forekomme vannlekkasje på våtrommet hvor vann ikke vil gå til sluk.
- Det er påvist at høydeforskjell fra topp slukrist til gulv/synlig topp membran ved dørterskel er mindre enn 25 mm.
- Det er påvist avvik i fallforhold til sluk i forhold til krav i forskrift på byggetidspunktet.
- Målinger viser at det ikke er fall til sluk (motfall).

- Uegnede materialer må fuktbeskyttes/utskiftes.

- Det bør etableres avrenning inn til sluk for hele våtrommet.
- Det må foretas utbedring av fallforhold.
- Påviste avvik må utbedres, gulvet må bygges med riktig fall.

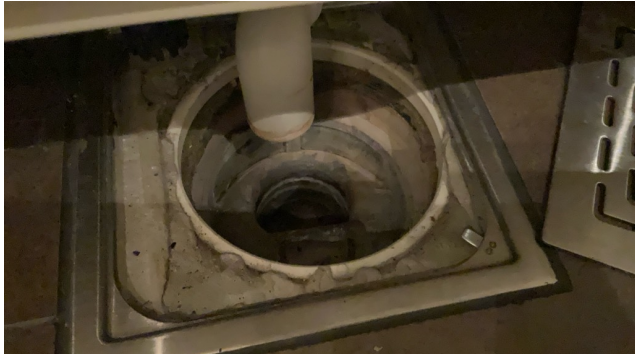
1. ETASJE > VASKEROM

! TG 3 Membran og tettesjikt - Vegger

Avviket gjelder vegger i våtsone (rundt vaskekum).

- Det må etableres tilfredsstillende membran/tettesjikt i våtrommets våtsone. Alle forhold med tettesjikt, våtsone, sluk m.m. må dokumenteres. Manglende membran/tettesjikt medfører risiko for lekkasjer og fukt i konstruksjonen.
- Andre tiltak:

Det må etableres membran i våtsonen (rundt vaskekummen) for å lukke avviket.

Kostnadsestimat: 10 000 - 50 000

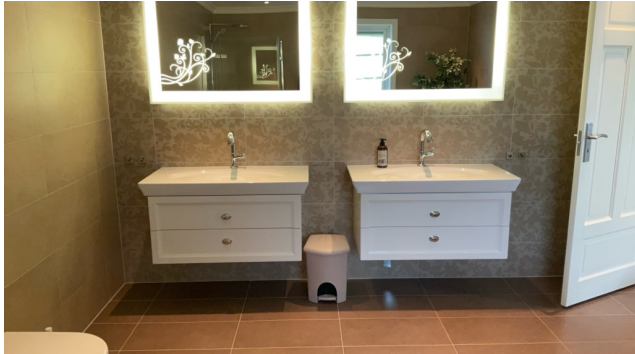
1. ETASJE > BAD/WC

- Det er vindu/dør med ikke fuktbestandige materialer i våtsonen (ved vask, dusj, badekar, osv.), løsningen eller byggematerialet er uegnet.

- Det er påvist at høydeforskjell fra topp slukrist til gulv/synlig topp membran ved dørterskel er mindre enn 25 mm.
- Det er påvist at noen fliser har bom (hulrom under).
- Det er påvist avvik i fallforhold til sluk i forhold til krav i forskrift på byggetidspunktet.

Enkelte fliser har bom (hulrom) og det er riss i flisfuger stedvis.

- Uegnede materialer må fuktbeskyttes/utskiftes.
- Dersom det ikke gjøres tiltak, kan dette medføre oppfukning, oppsvelling og forringelse av materialer over tid og fuktskader på tilstøtende konstruksjoner.

- Dersom tiltaket ikke utføres, kan dette over tid føre til at flisene løsner eller sprekker, spesielt ved belastning eller bevegelser i konstruksjonen.
- Et bad med manglende/reduert fall til sluk blir mindre funksjonelt og sikkert for brukeren. Dette kan medføre stående vann på gulvet, vann som ikke ledes effektivt til sluket, økt risiko for at vann renner ut av rommet og redusert sklisikkerhet på gulvet.
- Overflater må utbedres eller skiftes.

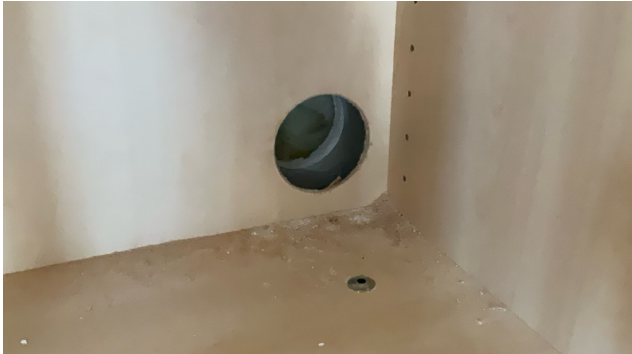
2. ETASJE > BAD/WC

- Det er vindu/dør med ikke fuktbestandige materialer i våtsonen (ved vask, dusj, badekar, osv.), løsningen eller byggematerialet er uegnet.

- Det er påvist at høydeforskjell fra topp slukrist til gulv/synlig topp membran ved dørterskel er mindre enn 25 mm.
- Det er påvist at noen fliser har bom (hulrom under).
- Det er påvist avvik i fallforhold til sluk i forhold til krav i forskrift på byggetidspunktet.

Enkelte fliser har bom (hulrom) og det er riss i flisfuger stedvis.

- Uegnede materialer må fuktbeskyttes/utskiftes.
 - Dersom det ikke gjøres tiltak, kan dette medføre oppfukning, oppsvelling og forringelse av materialer over tid og fuktskader på tilstøtende konstruksjoner.
- Det må opprettholdes bruk av dusjvegger.

- Et bad med manglende/reduert fall til sluk blir mindre funksjonelt og sikkert for brukeren. Dette kan medføre stående vann på gulvet, vann som ikke ledes effektivt til sluket, økt risiko for at vann renner ut av rommet og redusert sklisikkerhet på gulvet.
- Overflater må utbedres eller skiftes.
- Dersom tiltaket ikke utføres, kan dette over tid føre til at flisene løsner eller sprekker, spesielt ved belastning eller bevegelser i konstruksjonen.

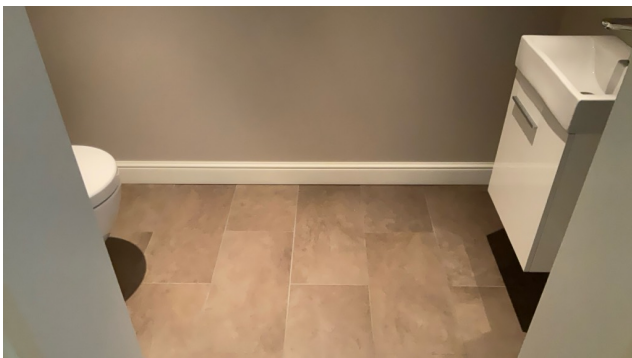
1. ETASJE > TOALETTROM

- Det er ikke påvist tilfredsstillende løsning for å synliggjøre lekkasje fra innebygget sisterner.

- Ved implementering av innebygget sisterner var det ikke krav om lekkasjesikring, konstruksjonen bør jevnlig observeres.
- Uten dreneringsløsning/lekkasjesikring kan lekkasjer pågå over lang tid uten å bli oppdaget. Dette kan føre til omfattende fuktskader i omkringliggende byggematerialer.

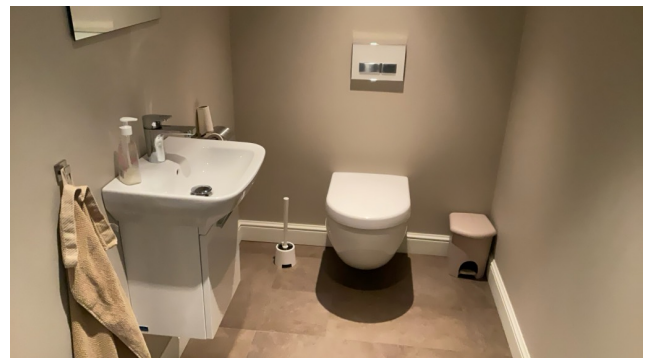
TEKNISKE INSTALLASJONER

Innvendige vannledninger er av plast (rør i rør). Fra byggeåret. Røranlegget og rørfordelingene er skjult. Det er ingen løsning for drenering av eventuelt lekkasjevann fra anlegget.

- Det er påvist at eventuelt lekkasjevann fra rør i rør system ikke ledes til sluk eller annen kompensierende løsning.

- Det bør foretas tiltak på anlegget som sikrer bedre løsning på eventuelt lekkasjevann fra rør i rør system.
