# Tilstandsrapport

Enebolig

Storlidalsvegen 8, 7342 LØNSET

Befaringsdato: 30.09.2025

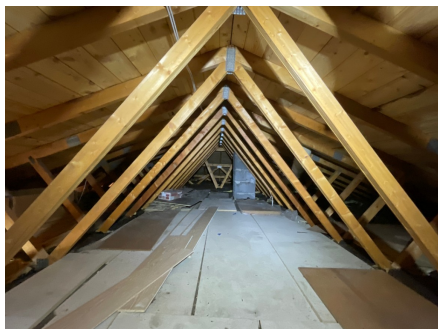
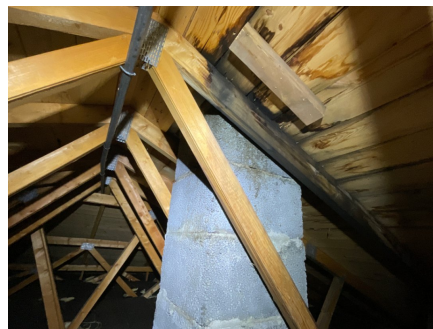
Lufterør er ikke isolert og dette fører til kondensering ned på isolasjon på kaldloft.  
Eldre fuktskjolder på taktro ved pipe, ingen tegn til aktive lekkasjer på befaringsdag.

Eldre fuktmerker rundt pipe på kaldloft

Ingen tiltak nødvendig for selve konstruksjon, lufterør må isoleres for å unngå kondensering og fuktskader på underliggende konstruksjoner.

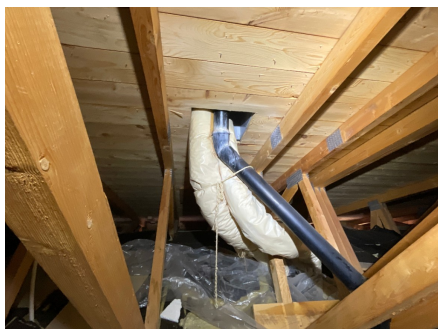
Kondensering på lufterør

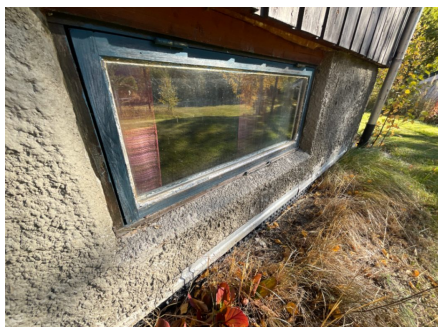
- Karmene i vinduer er slitte og det er sprekker i trevirket.

Slitte kjellervinduer

- Det må påregnes noe vedlikehold og at enkelte vinduer må skiftes ut.

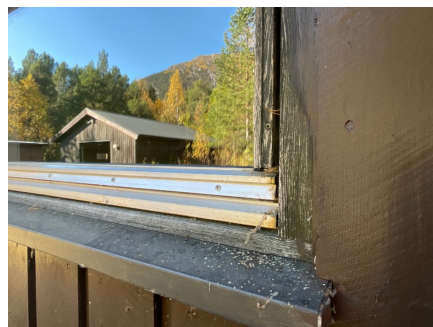
Slitte vinduskarmer

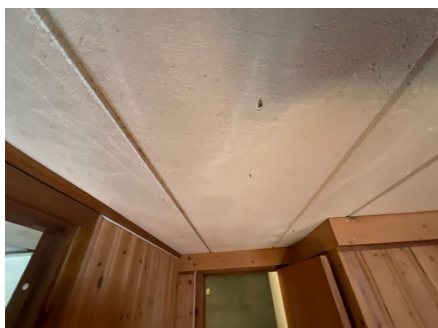
Etasjeskille av lettbetong/ siporex

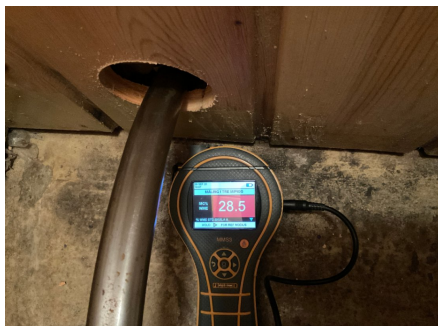
- Det er gjennom hulltaking påvist høyt fuktnivå inne i trekonstruksjonen i hulltakingen, men ikke påvist fuktskader i dette området. Høy luftfuktighet kan over tid føre til muggvekst eller sverting av materialer. Samtidig kan materialer og konstruksjoner bli ødelagt.
- Det er påvist indikasjoner på noe fuktgjennomtrenging i kjellergulv.
- Det er påvist indikasjoner på noe fuktgjennomtrenging inn i kjellermur.

Det er tydelige tegn til fuktransport på åpne vegger i kjeller med salt/ kalkutslag. Videre er det ved fuktmåling påvist høye fuktverdier i påføring vegg. TG 3 er gitt på grunn av fuktmåling som viser 29%.

Fuktmåling inn i vegg i kjeller

Re dredering og ny fuktsikring må påregnes om kjeller skal benyttes med innforede vegger.

Det må påregnes utbedring etter at det ble påvist høye fuktverdier på innforede vegger. Innforede vegger må påregnes rives og konstruksjon tørkes ut. Om ikke kan dette føre til sopp/ råte i konstruksjon.

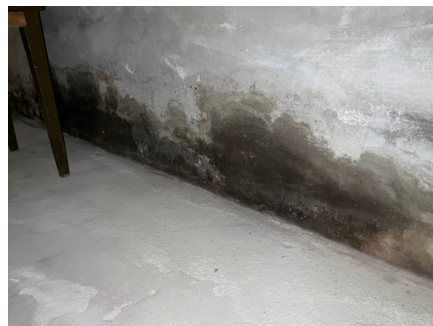
Salt/ kalkutslag på åpne vegger i kjeller

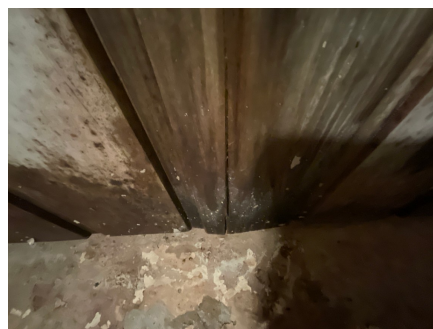
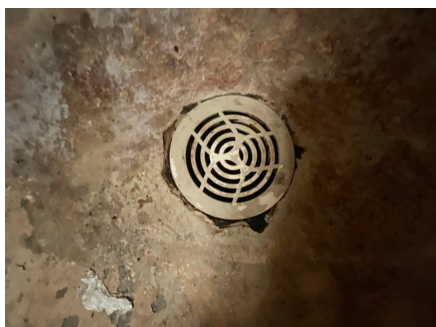
Rommet fremstår med betong på gulv og panel på vegg. Det er opplegg til dusj. Rommet har vært benyttet som dusj-rom. Det er tydelige fukt/ råteskader på vegg i området dusj.

Som følge av at det ikke er etablert vanntettesjikt på gulv og vegg har dette ført til vannskader/ råte på vegg bak dusj. Det må påregnes skjulte skader i konstruksjon også.

Vegger inn mot dusj må påregnes rives da disse er fukt/ råteskadet.

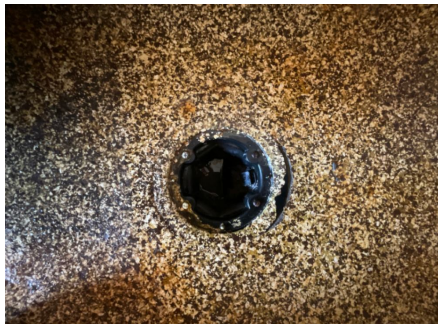
Det er satt inn dusjkabinett på badet, og vann renner fra dusjkabinett og direkte ned i sluk. En slik løsning kan forhindre fuktskade, men gir ingen erstatning for tettesjikt/membran.

- Manglende oppgradering av våtrommet medfører høy risiko for at konstruksjonene ikke vil tåle vanlig bruk av vann eller lekkasjer. Selv om det er dusjkabinett, er det fortsatt en betydelig risiko for at våtrommets konstruksjoner ikke tåler lekkasjer. Dette kan føre til fuktskader på tilstøtende konstruksjoner.

Epoxy har sprekk rundt slukpote. Ikke tett gulvløsning mot underliggende konstruksjon.

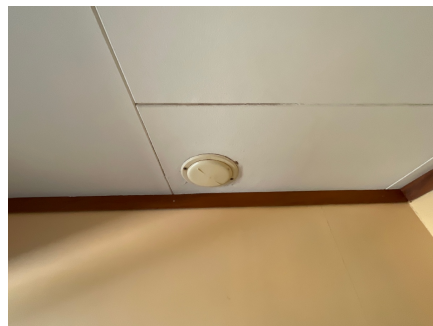
Det ble påvist tegn til fuktsvelling ved takventil i himling med årsak i kondensering.

Fuktskader på himling ved ventil

Det er ikke behov for utbedringstiltak, dette må vurderes ut fra egne ønsker og behov.

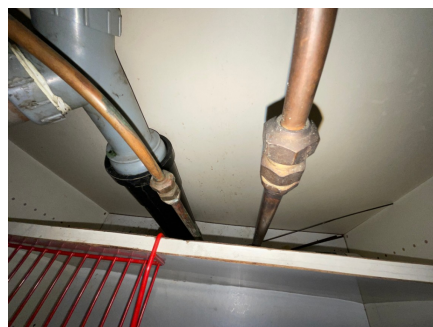
Kobber rør i kjøkkenben

- Det er ikke behov for utbedringstiltak siden anlegget fungerer i dag, men ut ifra alder kan skader plutselig oppstå på eldre anlegg.
