Storlidalsvegen 8, 7342 LØNSET

## Enebolig med flere garasjer på stor tomt i landlige omgivelser sentralt på Lønset

**Salgsobjekt:** Enebolig  
**Eierform:** Eiet  
**Byggeår:** 1979  
**BRA-i/BRA Total** 187/294 m<sup>2</sup>  
**Tomtstr.:** 1 633,3 m<sup>2</sup>  
**Soverom:** 3  
**Antall rom:** 5  
**Gnr./bnr.** Gnr. 167, bnr. 16  
**Oppdragsnr.:** 1703250080

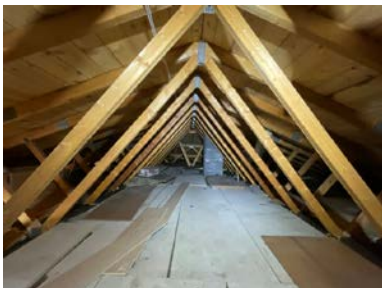
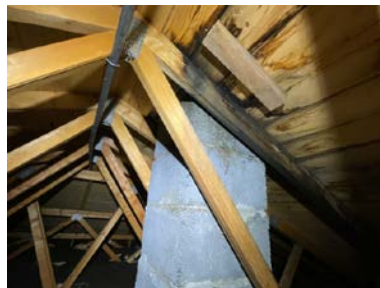
Eldre fuktskjolder på taktro ved pipe, ingen tegn til aktive lekkasjer på befaringsdag.

Eldre fuktmerker rundt pipe på kaldloft

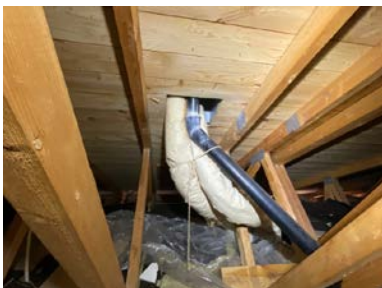
I himling er det tegn til fuktmerker rundt ventil da som følge av kondensering fra lufterør.

Kondensering på lufterør

Ingen tiltak nødvendig for selve konstruksjon, lufterør må isoleres for å unngå kondensering og fuktskader på underliggende konstruksjoner.

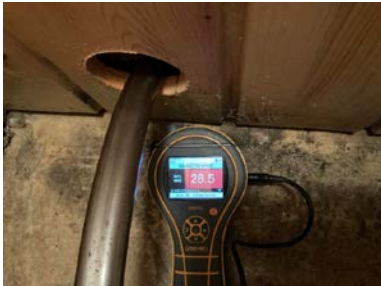
Videre er det ved fuktmåling påvist høye fuktverdier i påføring vegg.

TG 3 er gitt på grunn av fuktmåling som viser 29%.

Fuktmåling inn i vegg i kjeller

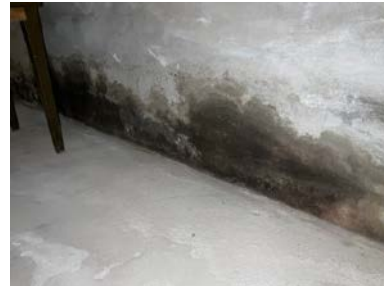
Det er tydelige tegn til fukttransport på åpne vegger i kjeller med salt/ kalkutslag.

Salt/ kalkutslag på åpne vegger i kjeller

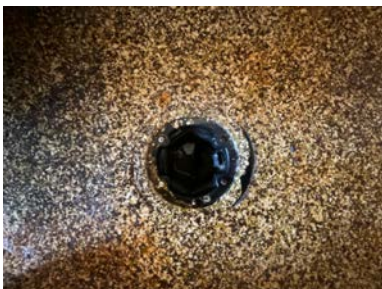
Epoxy har sprekkt rundt slukpotte. Ikke tett gulvløsning mot underliggende konstruksjon.

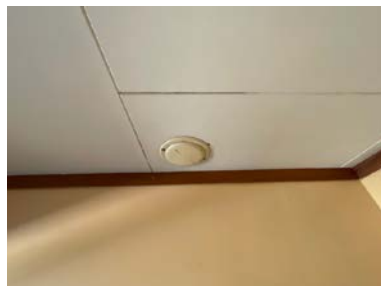
Eldre innredning med aldringsmessige slitajser. Benkeplaten har enkelte avflassing. I himling er det tegn til fuktmerker rundt ventil da som følge av kondensering fra lufterør.

Fuktskader på himling ved ventil
