Tilstandsrapport

Boligbygg med flere boenheter

Reinslettveien 5 D, 8009 BODØ

Rapportdato: 06.06.2024

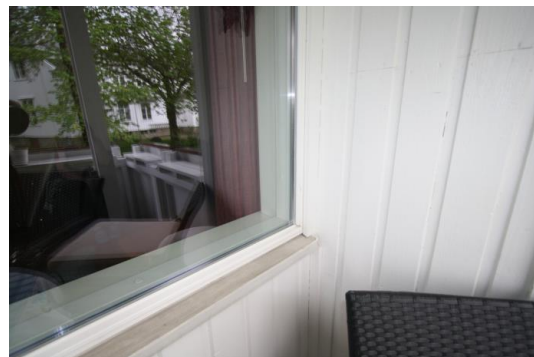
TG 1 Vinduer

Vinduer fremstår med naturlig slitasje og ut fra alder, det må påregnes jevnlig vedlikehold slik som smøring/ justering av hengsler, samt maling av karm etc.

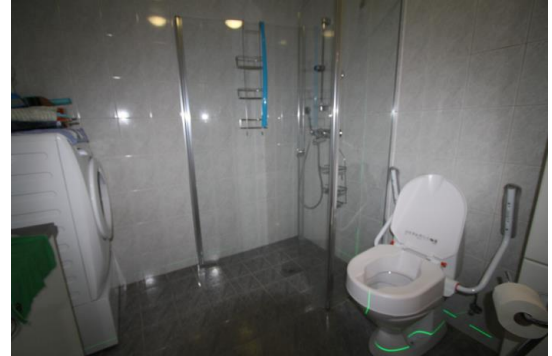
TG 3 Generell

Bad med fliser på gulv med gulv varme og fliser på vegger, wc, dusj på vegg med dusj vegger, skyllekar i skap, servant nedfelt i innredning og plass for vaskemaskin. Mekanisk avtrekk fra bad.

- Våtrommet må oppgraderes for å tåle normal bruk etter dagens krav.

Det er ikke kunnskap om det tidligere har vært skader eller lekkasjer på badet. Det gjøres imidlertid spesielt oppmerksom på at på grunn av alder og/eller byggemåte kan det ikke gis noen garanti på at gulv og vegger er vannrette eller ikke kan ha skulte skader. Det anbefales å monter dusjkabinett som har vegger, brønn og kontrollert avløp til sluk. Dette kan ofte være en utmerket løsning for å redusere sjansene for lekkasjer, men det er viktig å merke seg at det ikke endrer noe på den allerede eksisterende konstruksjonen. Svekkede tettesjiktene / ev. manglende sådanne, er fortsatt de samme.

- Våtrommet må totalrenoveres. Alle forhold med tettesjikt, våtsone, sluk m.m. må dokumenteres.

Kostnadsestimat: 100 000 - 300 000

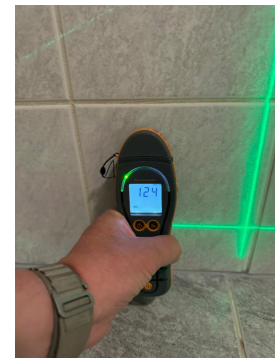
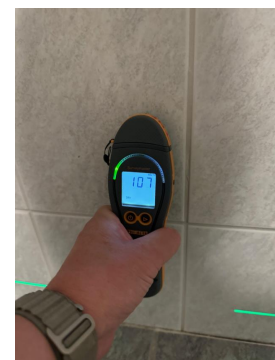
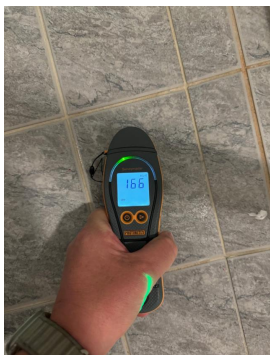
TG IU Tilliggende konstruksjoner våtrom

Overflate søk ga ingen forhøyde verdier. Det er ikke foretatt hulltaking og utført fuktmåling med egnet instrument i tilstøtende rom til våtsone. Målingen gir kun et øyeblikksbilde av forholdene og kan for eksempel endre seg med årstider, fukt- og temperaturforhold. Det ble ikke registrert forhøyede verdier eller andre avvik.

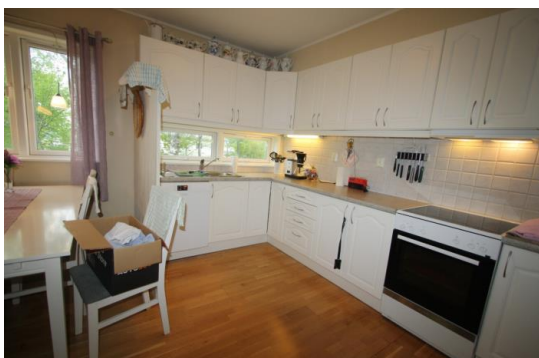
! TG 1 Overflater og innredning

Kjøkkeninnredning i type hvit profil, normalt utbygget med benker og overskap. Fliser over benk. Mekanisk avtrekk fra komfyr plass samt plass for oppvaskmaskin.

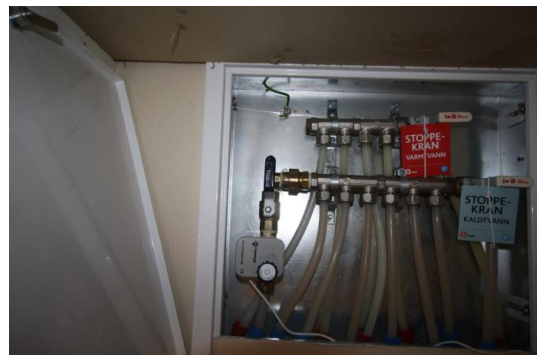
! TG 1 Vannledninger

Vannledninger av typen rør i rør fra byggeår.

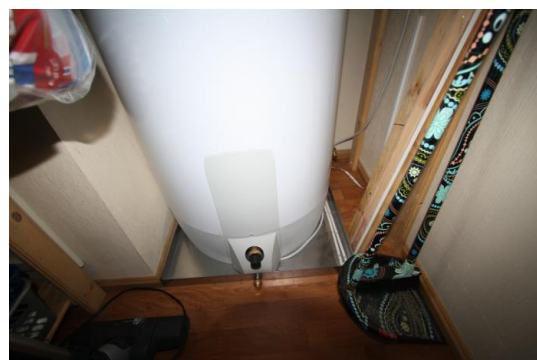
! TG 1 Varmtvannstank

Årstall: 2023
