Tilstandsrapport

Enebolig

Skiensgate 42 , 3912 PORSGRUNN

Rapportdato: 20.04.2026

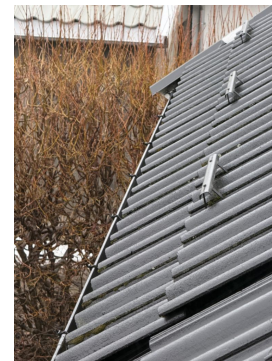
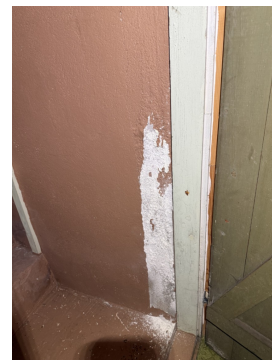
Det ble videre registrert større, sentrerte salt-/kalkutslag på innsiden av grunnmuren, noe som indikerer fuktpåvirkning og gir mistanke om svikt i drenerør fra nedløp/takrennesystem. Forholdet bør undersøkes nærmere.

Årsak: Åpning mellom takstein og tegn til utilstrekkelig bortledning av takvann kan være uttrykk for mangelfull tetting og svikt i drenerør fra nedløp/takrennesystem.

Risiko: Forholdene kan føre til videre fuktbelastning på tak- og grunnmurskonstruksjoner over tid.

Konsekvens: Forholdet kan medføre behov for undersøkelser og utbedring dersom fuktpåvirkningen gir skader eller redusert funksjon.

Anbefalt tiltak: Det anbefales å tette åpningen mellom takstein og få lagt nedløp i drenerør vekk fra konstruksjonen.

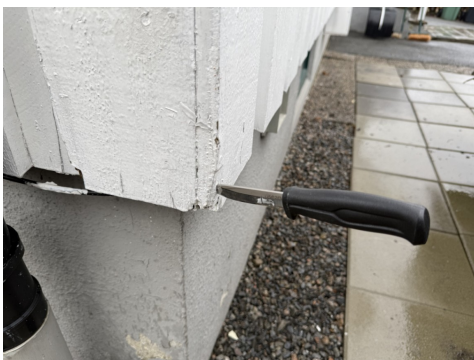
TG 2 Veggkonstruksjon

Det ble observert lokale råteskader på deler av ytterkledningen, noe som kan tyde på fuktinntrenging over tid. Skadeomfanget i underliggende konstruksjoner er usikkert og bør avklares gjennom nærmere undersøkelser. Videre utbedring bør vurderes på bakgrunn av resultatene for å hindre ytterligere forringelse og sikre konstruksjonens funksjon og levetid.

Det er registrert mangelfull lufting i underkant av kledningen, samt tegn til begroing og soppdannelser. Det ble også avdekket fukt- og råteskader på deler av kledningen. Forholdene vurderes å ha sammenheng med vedlikeholdsetterslep og begrenset uttørking.

TG 2 vurderes grunnet mangelfull lufting, begroing, soppdannelser samt fukt- og råteskader i deler av ytterkledningen.

Årsak: Forholdet kan ha oppstått som følge av mangelfull lufting i underkant av kledningen, kombinert med vedlikeholdsetterslep og redusert uttørkingsevne.

Risiko: Vedvarende fuktbelastning kan føre til videre nedbrytning av kledningen og økt risiko for fukt-skader i underliggende konstruksjoner.

Konsekvens: Forholdet kan medføre behov for utskifting av skadet kledning og eventuelle utbedringer i bakliggende konstruksjoner dersom skadeomfanget viser seg å være større.

Anbefalt tiltak: Det anbefales å gjennomføre nærmere undersøkelser av ytterveggskonstruksjonen for å avklare skadeomfanget, samt vurdere utbedring av lufting og utskifting av skadede bygningsdeler.

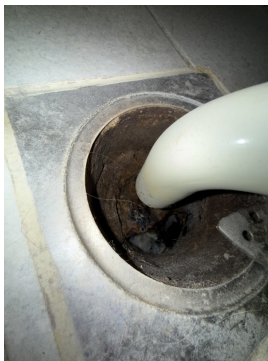
Årsak: Badet er av eldre utførelse med skjult membran, sluk av støpejern og detaljer ved sluk og rørgjennomføringer som ikke gir dokumentert eller synlig tilfredsstillende fuktsikring.

Risiko: Forholdet kan føre til skjult fuktinntrengning og videre skadeutvikling i konstruksjonen.

Anbefalt tiltak: Det anbefales å få våtrommet oppgradert.

Kostnadsestimat: 100 000 - 200 000

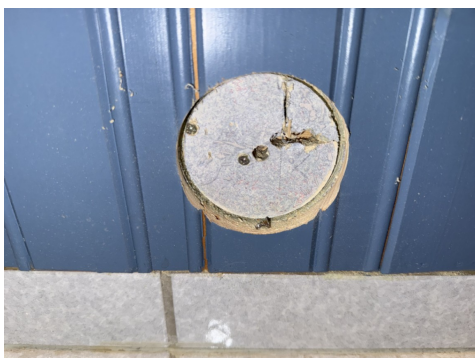
2. ETASJE > BAD

Det ble forsøkt utført hulltaking fra tilstøtende wc-rom, men dette lot seg ikke gjennomføre da veggen var bygget opp med flere lag og inneholdt et stort antall skruer som hindret boring. Det ble derfor foretatt overflatesøk, uten at det ble registrert nevneverdige utslag som indikerte fukt.
