# Tilstandsrapport

Fritidsbolig

Teinvassåsvegen 604, 3528 HEDALEN

Oppdragsnr.: 19145-1372

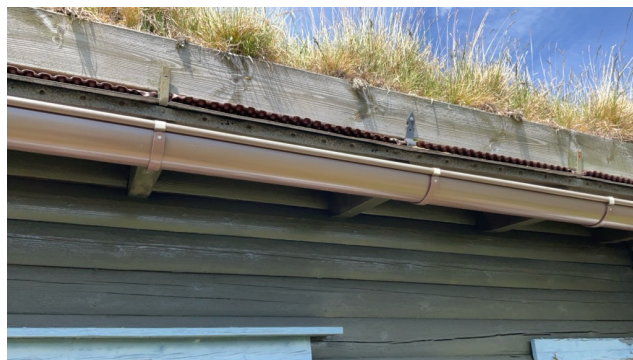
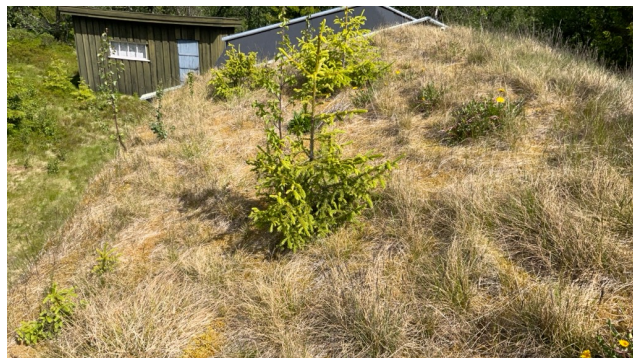
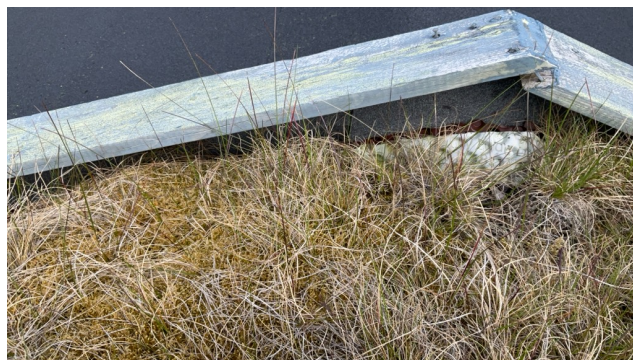
Vedutettheter i taktekking vil lekkasje og innvendige skader kunne oppstå. Trevekst med rotdannelser kan skade membran. Utildekket knotteplast blir påvirket av sollys og vil over tid bli sprø og smuldre opp. Tiltak må forventes.

- Tidspunkt for utskiftning av taktekking nærmer seg.
- Overvåk tilstanden jevnlig. For å få tilstandsgrad 0 eller 1 må tekkingen skiftes ut, men tidspunktet for når dette er nødvendig er vanskelig å si noe om.

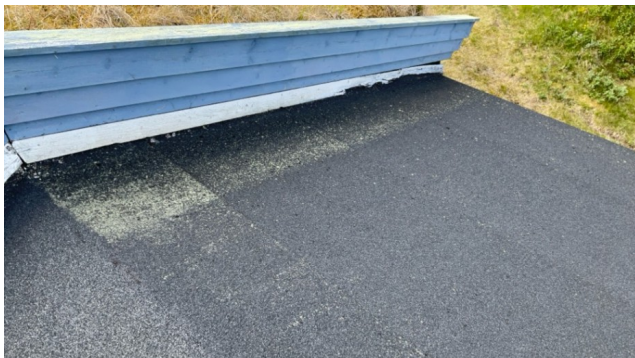
Det er registrert råteskader i vindskier blant annet over tilbygg.

Vindskier må påregnes byttet for å fjerne råte.

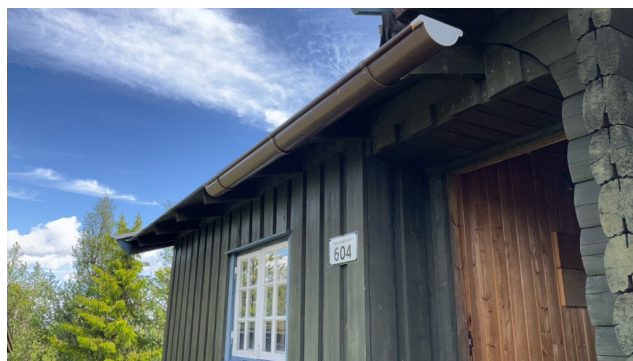
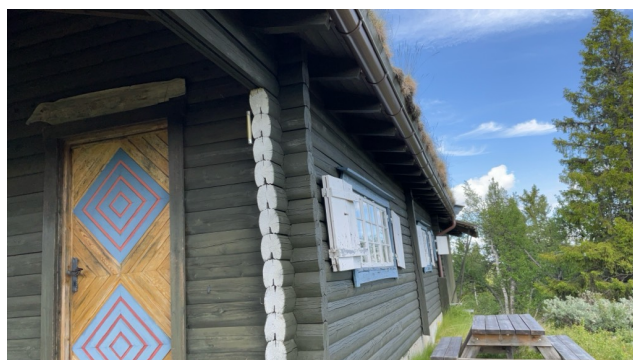
## ! TG 2 Nedløp og beslag

Takrenner av metall med lakkert overflate. Nedløp ført i rør ned langs vegg til terreng langs en takside. I tillegg en kort renne over inngang mot tunet. Ved befaringen er det tørt og dermed er ikke sjekk vedrørende lekkasje gjennomført.

Utskifting isbord må vurderes, tas sammen med utbedring vindskier med råte.

Piper med utvendige overflater av teglstein må vedlikeholdes med impregnering med jevne intervaller på 3-5 år. Dette vedlikeholdet står for tur her. Generelt utvendig vedlikehold av overflater piper og rensk/rengjøring av takrenner må påregnes for å opprettholde normal funksjon.

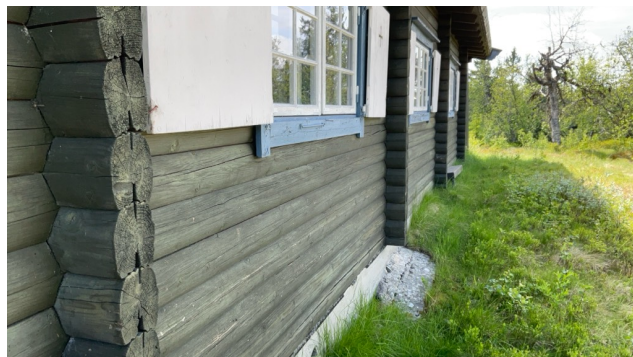
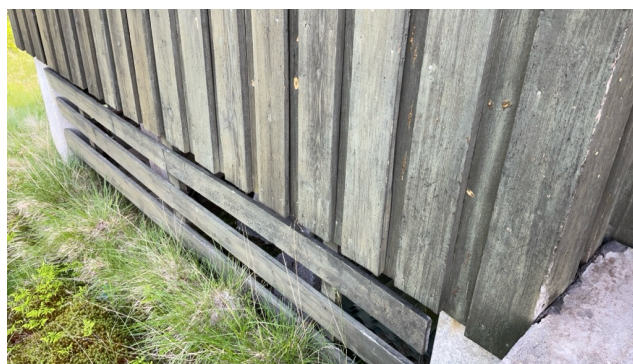
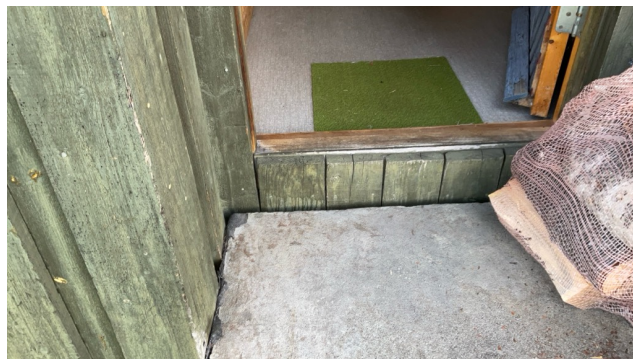
## ! TG 2 Veggkonstruksjon

Konstruksjonen med bindingsverk har begrenset lufting av kledning. Ut fra dagens byggemåte er dette å se på som et avvik. Ved oppføringstidspunkt var benyttet byggemåte typisk for området.

Utvendig kledning er ca 56 år gammel. Noe kledning med sprekkdannelser er registrert, må sees på som normalt ut fra alder. Ved trapper er treverk i kontakt med betong, fuktopptrekk vil forekomme.

Noe sprekkdannelser i laftet tømmer er registrert.

Tiltak panelkledning ved betongtrapp må vurderes.

Tiltak vedrørende sprekker tømmervegger vurderes.

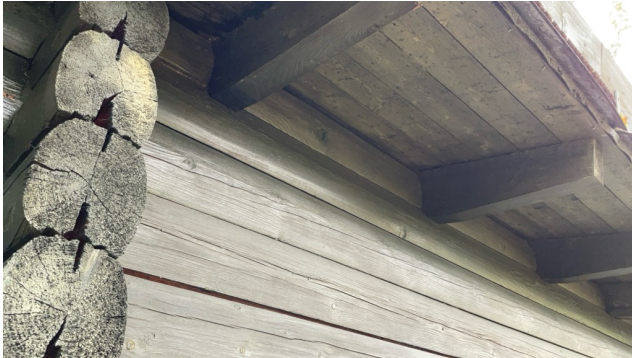
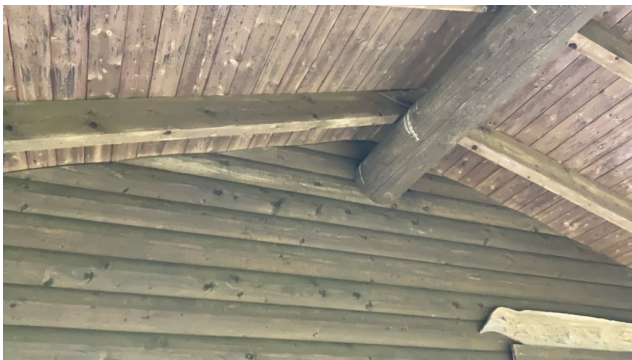
## ! TG 3 Takkonstruksjon/Loft

Byggemåte uten lufting av konstruksjon har vært utbredt for bygninger med dette oppføringstidspunktet. I mange tilfeller har bygget stått i flere tiår uten at skader har inntruffet. Endret bruk med kontinuerlig oppvarming vil kunne føre til skader på konstruksjon.

Endring av bruk/ oppvarming med eksisterende konstruksjon kan føre til at skader oppstår med blant annet kondensering.

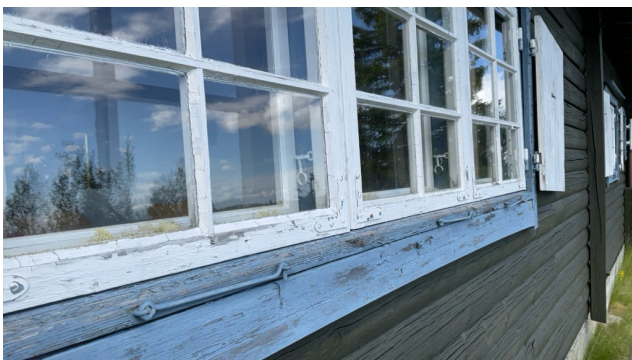
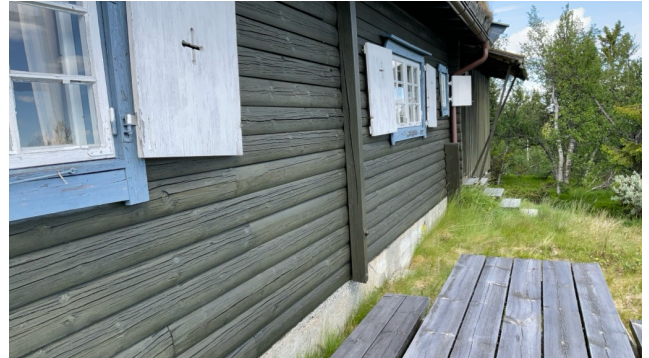
## ! TG 2 Vinduer

- Det er påvist avvik rundt innsetningsdetaljer.
- Karmene i vinduer er slitte og det er sprekker i treverket.

- Det må påregnes noe vedlikehold og at enkelte vinduer må skiftes ut.

Omramming bør forbedres utvendig for å sikre at nedbør/ smeltevann ikke renner ned bak utvendige lister.

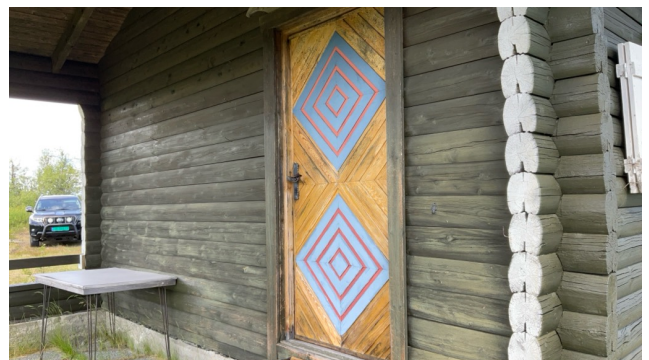
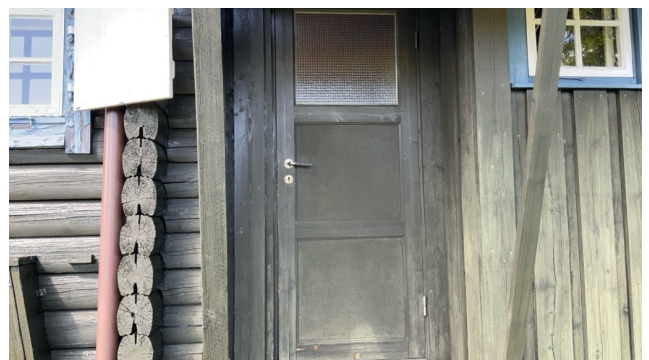
## ! TG 2 Dører

Ytterdører består av enkle fyllingsdører hvor en er kledd med trepanel på utsiden. I utgangspunktet dører beregnet brukt som innerdører. Enkel nøkkellås og hengelåsbeslag.

- Dører må justeres.

Utskifting av dører må vurderes.

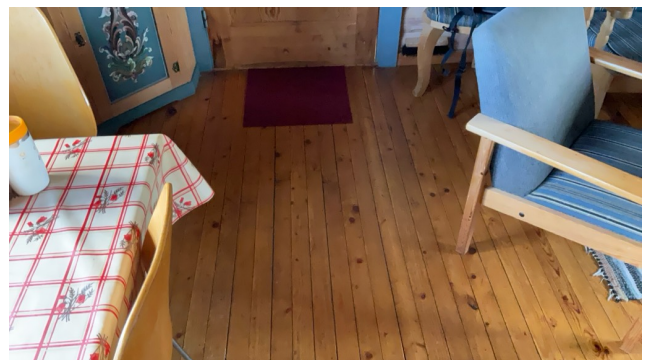
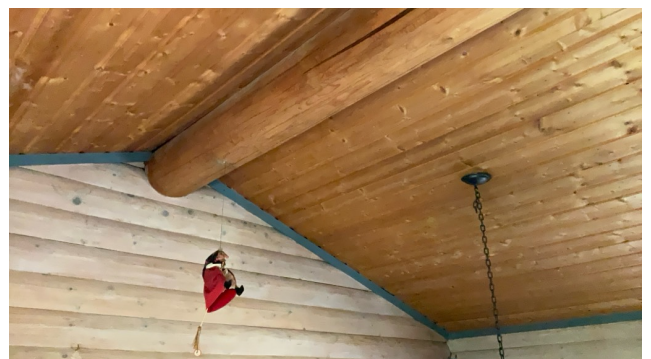
## ! TG 1 Overflater

Noe misfarget treverk himling ved pipe, ellers normal tilstand ut fra alder og solpåvirkning.

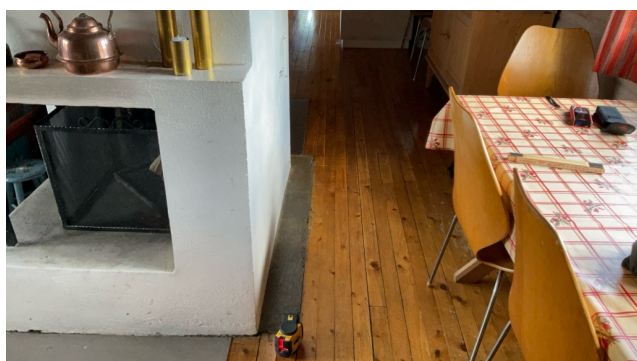
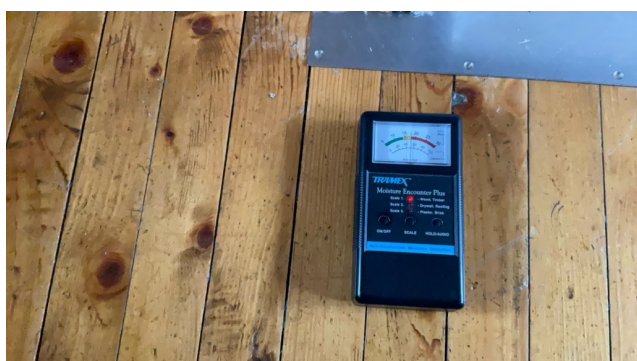
## ! TG 2 Etasjeskille/gulv mot grunn

- Det er målt høydeforskjell på mellom 15-30 mm gjennom hele rommet. Tilstandsgrad 2 gis med bakgrunn i standardens krav til godkjente måleavvik.

Ved fuktsøk på overflater er det stedvis registrert fuktnivå som ligger i rød sone på måleverket.

- For å få tilstandsgrad 0 eller 1 må høydeforskjeller rettes opp. Det vil imidlertid sjelden være økonomisk rasjonelt som et enkeltstående tiltak i en bolig som dette. Dersom boligen en gang skal renoveres, kan man vurdere slike tiltak.

Forhold vedrørende registrert fukt må undersøkes nærmere. Sees i sammenheng med eventuelle tiltak kryprom.

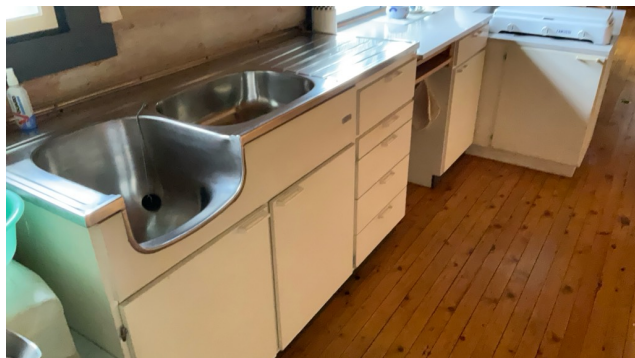
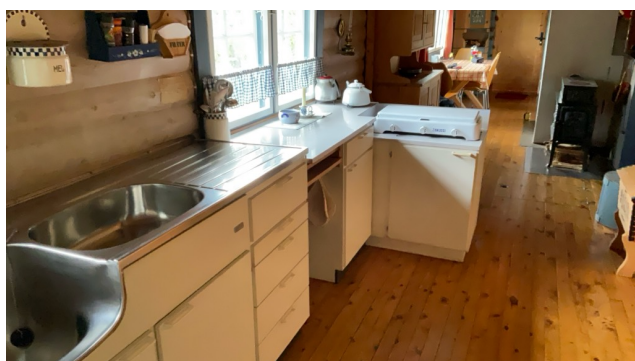
Kjøkkeninnredningen er av eldre dato, bruksslitasje og elde er registrert, noe fuktskjolder under vask.

Reparasjoner, eventuell utskifting må forventes.

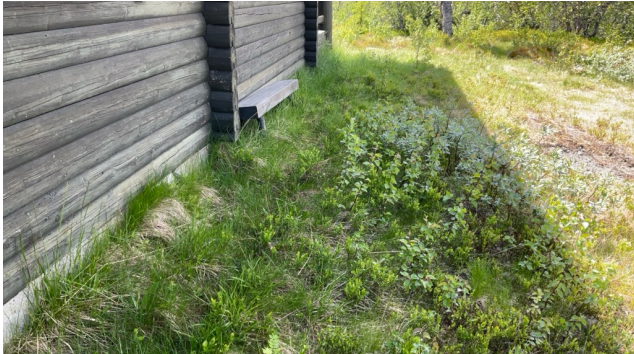
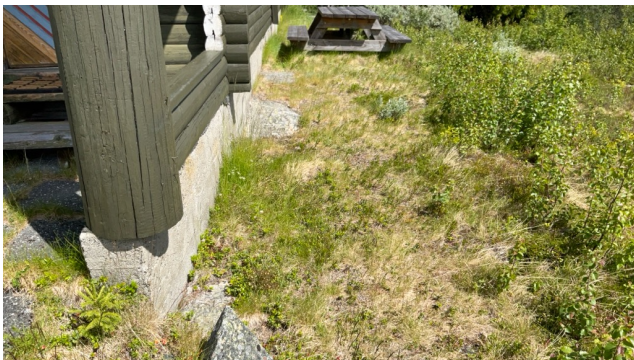
### ! TG 2 Grunnmur og fundamenter

- Grunnmuren har sprekke-dannelser.

Det er registrert sprekker og riss i ringmur. Pilarer har skjevheter. Byggemåte tilsier at bevegelse gjennom året må påregnes. Kan føre til skjevheter og endringer på konstruksjoner over fundamenter.

For å utbedre skader/ sprekker må dette gjennomføres sammen med en eventuell masseutskifting. Alternativet vil være å punktrepasere sprekker og riss etterhvert som de oppstår. Utbedring for varig solid og stabil konstruksjon vil kreve vesentlig kostnader.

Tiltak med justering av terrengoverflate som heller mot bygget anbefales.
