# Sjarmerende tømmerhytte ved Bergevatnet – Stor tomt, usjenert beliggenhet og flott utsikt.

# Tilstandsrapport

Befaringsdato: 26.06.2025

Rapportdato: 18.07.2025

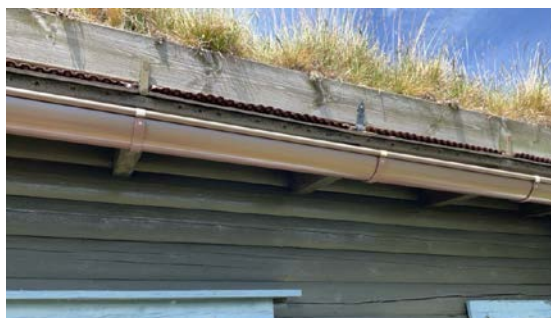
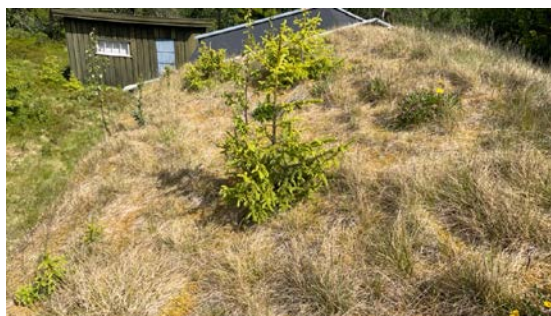
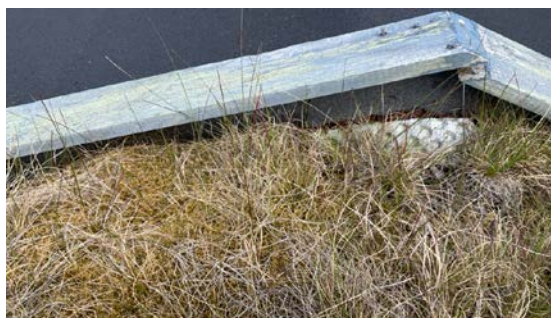
### 1 TG 3 Taktekking - 3

Vedutettheter i taktekking vil lekkasje og innvendige skader kunne oppstå. Trevekst med rotdannelser kan skade membran. Utildekket knotteplast blir påvirket av sollys og vil over tid bli sprø og smuldre opp. Tiltak må forventes.

- Tidspunkt for utskiftning av taktekking nærmer seg.
- Overvåk tilstanden jevnlig. For å få tilstandsgrad 0 eller 1 må tekkingen skiftes ut, men tidspunktet for når dette er nødvendig er vanskelig å si noe om.
