# Tilstandsrapport

Rekkehus

Tiriltunga 62 , 1259 OSLO

Befaringsdato: 08.04.2026

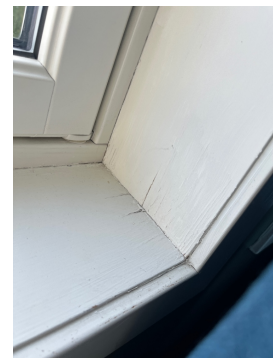
Vindu hovedsoverom

Venstre kjøkkenvindu går mot karmen ved lukking, sannsynligvis pga feiljustering, setninger eller svelling i karm. Det er synlig utvendig værslitasje på vinduer og belistning på sør- og vestvegg. Vinduskarmer til vindu og takvindu på loft viser slitasje som tydelig kan skyldes fukt/kondens.

Risiko: Dørlukking mot karm kan forverre slitasje og skade beslag/karmskrog. Utvendig værslitasje og skadet belistning øker risiko for lokalt vanninntrengning og videre forvitring. Slitasje og fuktskader i innvendige karmer kan føre til råte, svekket tetting og forverret funksjon over tid.

Konsekvens: Ingen akutt fare observert, men funksjonsproblemer (vanskelig lukking), redusert tetthet og estetisk svekkelse kan oppstå. Ved progresjon kan det bli behov for reparasjon eller utskifting av karmer/vinduer, samt utbedring av belistning og eventuelle fuktskader på for vinduer på loft.

Anbefalt tiltak: Juster og innstill venstre kjøkkenvindu slik at det ikke treffer karmen; enkel justering av hengsler/karminnfestning av snekker/tømmer anbefales.

På loft bør det vurderes nærmere fuktmåling og inspeksjon av vinduskarmer (tømmer/bygningssakkyndig) for å avklare omfang av fuktskade; reparer eller skift skadet treverk ved behov.

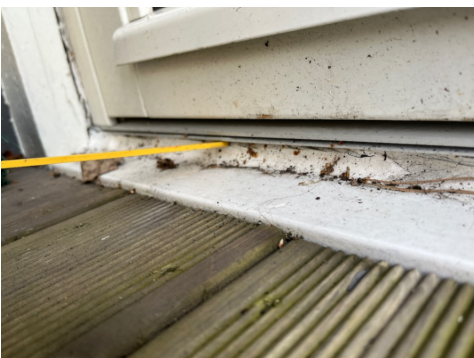
Balkongdør

Konsekvens: Ingen akutt skade observert; kan over tid gi fuktskader i terskel/karm og redusert tetting.

Anbefalt tiltak: Monter eller kompletter beslag ved inngangsdør og juster tilslutning ved balkongdør slik at terskel er korrekt tettet. Enkle plate-/beslagarbeider som bør utføres av tømmer/leverandør innen noen måneder.

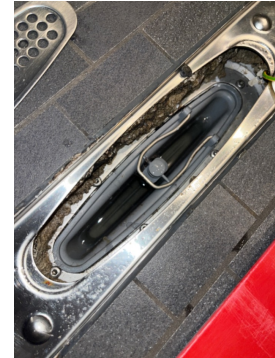
Sluk på baderom

• Det er påvist avvik i fallforhold til sluk i forhold til krav i forskrift på byggetidspunktet.

Årsak: Fall er vurdert som ikke tilfredsstillende, da det er målt avvik fra forskrift ved renovering av våtrommet.

Anbefalt tiltak: Avviket kan ikke rettes uten bygningsmessig inngrep i dusjonen (omlegging/justering av fall og/eller flytting/tilpasning av sluk). Siden gulvet per i dag fungerer med avrenning til sluk, er tiltaket av typen planlagt utbedring ved ønske om å bringe rommet helt i samsvar med forskriftskrav.

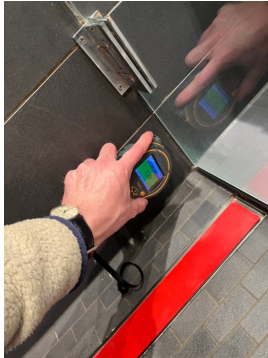
Overflate fuktsøk i våtsonen

Ved manglende hulltaking mot våtsonen er det fare for at eventuelle skader i veggen ikke avdekkes.

Overflatefuktsøk på tilgjengelige overflater ga normale verdier, men det kan ikke utelukkes skjulte forhold bak konstruksjonen.

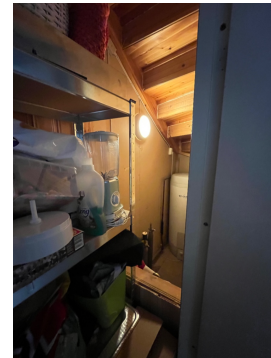
Risiko: Manglende inspeksjon og alder gir usikkerhet om tilstand; risiko for svikt, lekkasje eller redusert funksjon uten forvarsel.

Begrenset adgang.

Konsekvens: Anlegget fungerer i dag, men ved plutselig svikt kan det oppstå vannskade, redusert varmtvannstilgang og behov for hasteutbedring med kostnader og brukspåvirkning.  
Anbefalt tiltak: Innhent adgang til berederen og få denne kontrollert av VVS-fagperson for funksjon, tilstand og eventuelle sikkerhetsventiler; vurder utskifting eller service basert på faglig anbefaling.

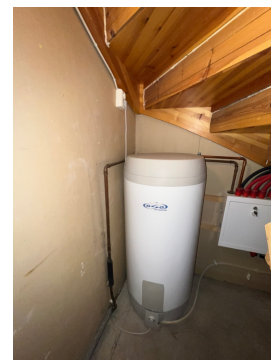
Bereder under trapp.

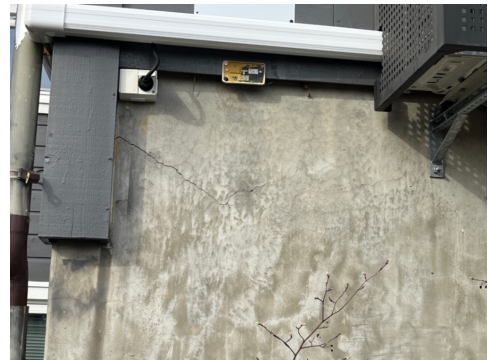
Årsak: Det er registrert horisontalriss i grunnmur. Grunnmur og fundamenter er felles bygningsdeler og ligger under borettslagets ansvar. Riss kan skyldes setninger, frost/trykklast, kapillært trykk eller påkjenninger fra byggets oppbygning.

Risiko: Horisontalriss kan utvikle seg og gi økt vanninntrengning eller redusert bæreevne lokalt. Som felles bygningsdel innebærer risikoen primært konsekvenser for borettslagets konstruksjon og økonomi.

Konsekvens: For enkeltleiligheten er direkte konsekvens normalt begrenset dersom borettslaget følger opp. Ved videre utvikling kan riss medføre fuktgjennomgang, skader på innvendige konstruksjoner og behov for omfattende utbedring som gir brukspåvirkning og kostnad.  
Anbefalt tiltak: Påse at borettslag/styret informeres og innhenter faglig vurdering (bygningingeniør) for å kartlegge omfang og årsak, samt anbefale nødvendige tiltak. Følg sameiets vedlikeholdsplan og dokumenter utført oppfølging. Ved synlig fukt eller forverring bør hastetiltak iverksettes av borettslaget.
