Tilstandsrapport

Våningshus

Monsrudvegen 207, 2265 NAMNÅ

Oppdragsnr.: 20580-1880

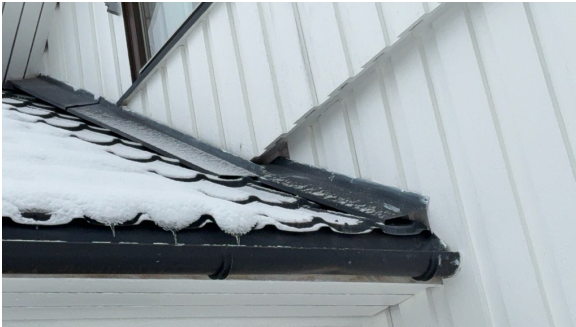
Beslag ligger utenpå kledning og har begynt å løsne.

Fastmontering av beslag som løsner.

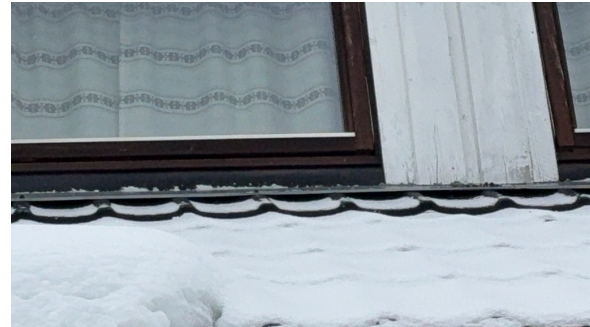
Stedvis avskaling på beslag

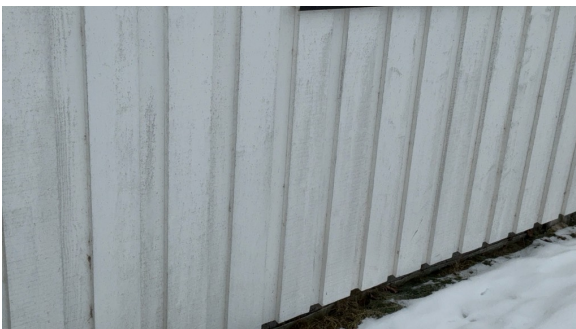
Eksempel på svertesopp.

Rengjøring og behandling av fasader.

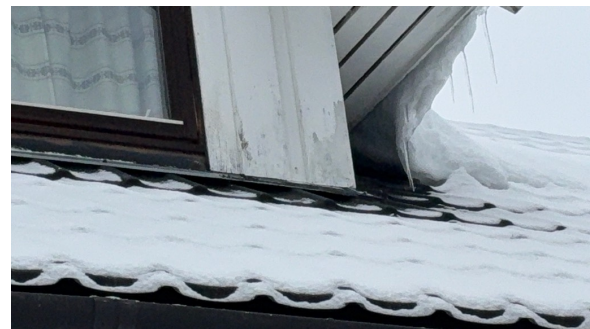
Eksempel på svertesopp.

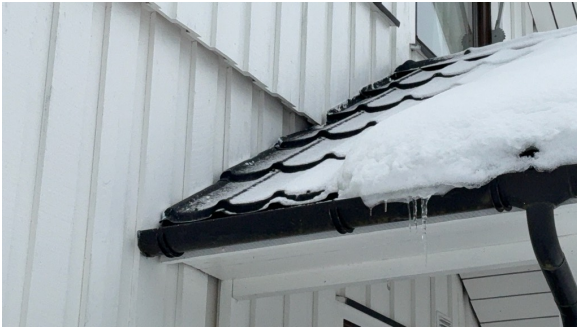
Det er ikke tett overgang mellom tak og vegg på veranda mot øst.

Vedlikehold etter behov.

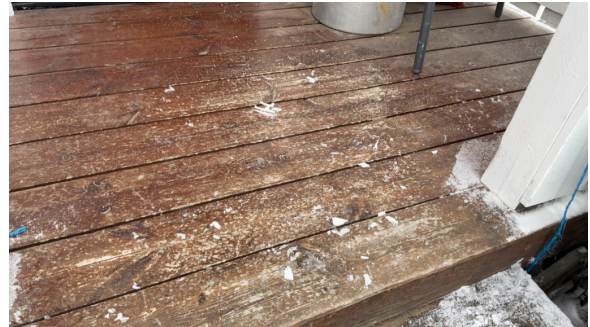
Eksempel på slitasje på veranda mot øst.

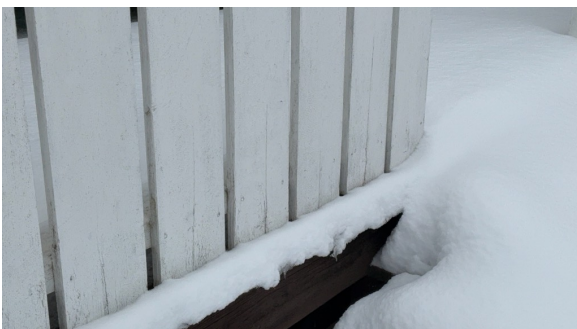
Eksempel på sprekker i kleddningsbord på hovedveranda.

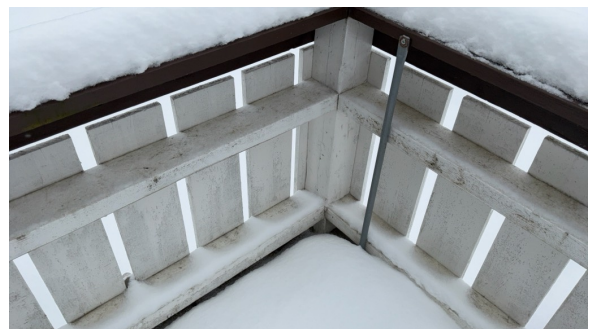
Eksempel på slitasje/misfarging på hovedveranda.

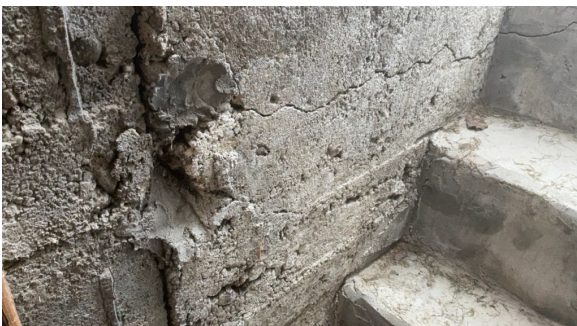
Kjellertrapp: Luke er løs fra hengsler. Det er sprekk og helning på mur. Det er sprekk i trapp.

Sprekk i vegg på kjellernedgang.

Vedlikehold av overflater og forsegling av sprekker.

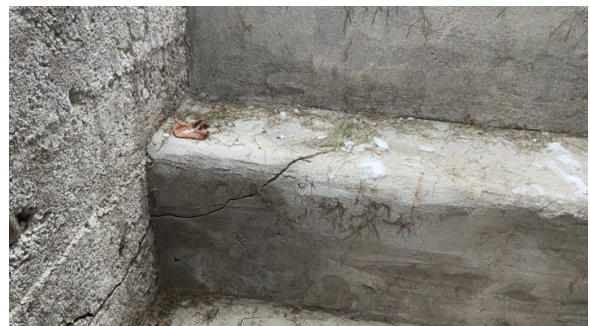
Sprekk i trapp på kjellernedgang.

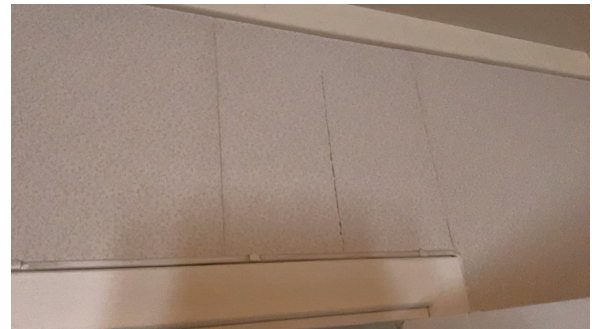
Eksempel på sprekk i overflate.

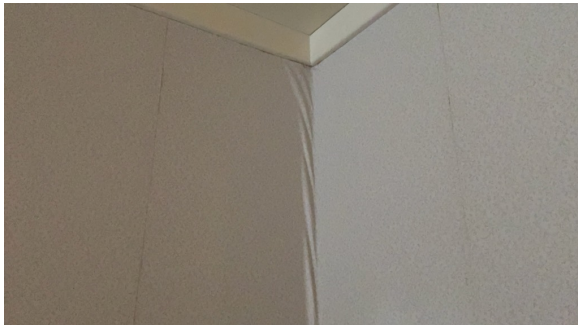
Tapet folder seg i hjørner.

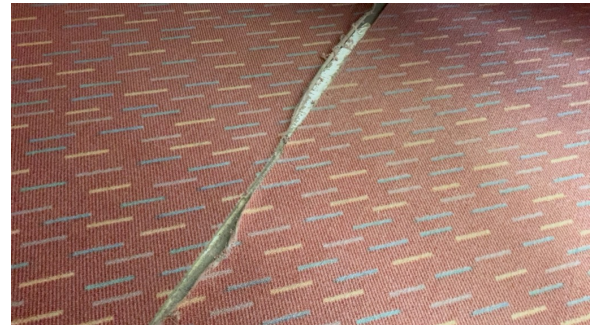
Teppe løsner i skjøt.

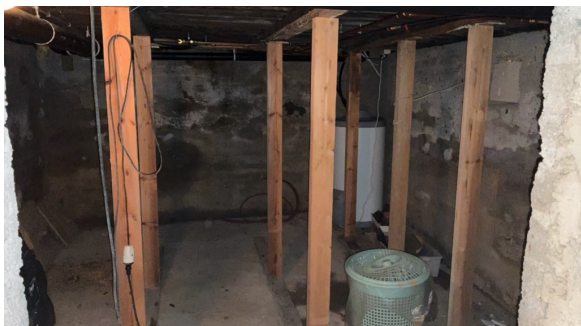
- Det er målt høydeforskjell på mellom 15-30 mm gjennom hele rommet. Tilstandsgrad 2 gis med bakgrunn i standardens krav til godkjente måleavvik.
- Målt høydeforskjell på mellom 10 - 20 mm innenfor en lengde på 2 meter. Tilstandsgrad 2 gis med bakgrunn i standardens krav til godkjente måleavvik.

Eksempel på understøttelse av gulvkonstruksjon.

- For å få tilstandsgrad 0 eller 1 må høydeforskjeller rettes opp. Det vil imidlertid sjelden være økonomisk rasjonelt som et enkeltstående tiltak i en bolig som dette. Dersom boligen en gang skal renoveres, kan man vurdere slike tiltak.

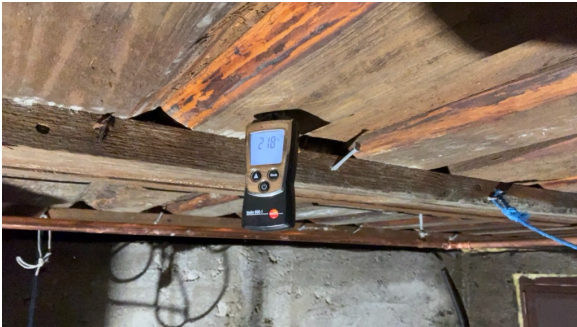
Kjelleren har et fuktig klima og det er et høyt fuktinnhold i treverk i kjeller.

Fukttinnhold i treverk på over 20 vektprosent.

Det bør etableres tilstrekkelig ventilering slik at det klimatiske forholdet bedres og fuktinnholdet i treverk i kjelleren synker til godt under 20 vektprosent. Helhetlig kontroll av treverk.

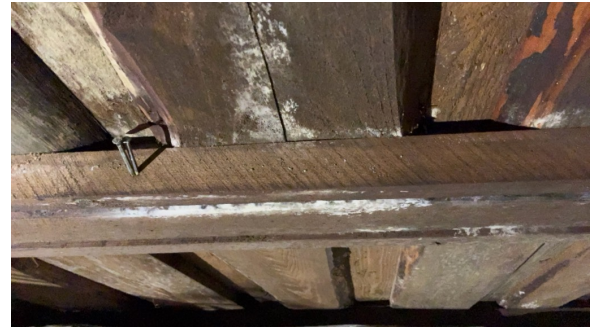
Hvit overflatesopp på treverk.

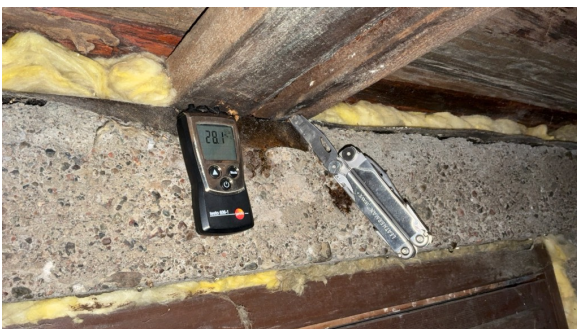
De observerte råteskader er foreløpig ikke så omfattende at større inngrep må utføres, men dette vil bli nødvendig på sikt dersom ikke forholdene i kjelleren bedres.

Begynnende råte i sperre og fukttinnhold i treverk på ca. 28 vektprosent.

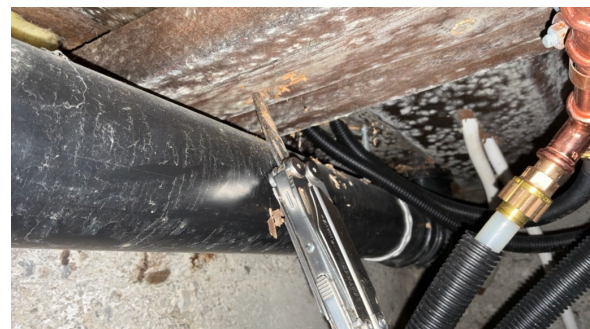
Begynnende råte i sperre

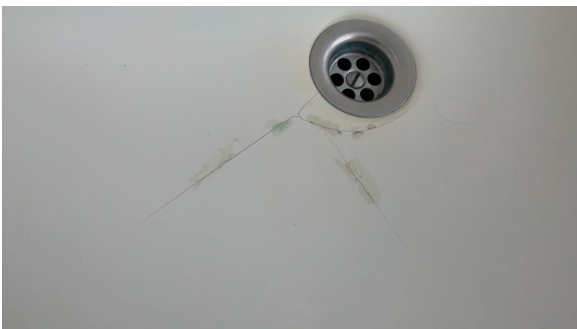
Kraquelering i servant.

Det er foreløpig ikke nødvendig med tiltak.

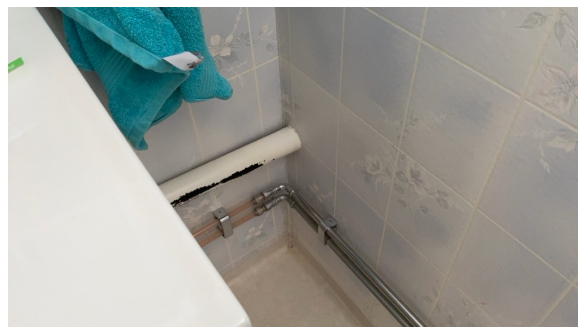
- Eldre avløpsrør har blant annet større sannsynlighet for lekkasjer, noe som kan føre til omfattende og kostbare vannskader i boliger.

Avløpsrør på bad ledes i yttervegg.
