Monsrudvegen 207, 2265 NAMNÅ

Nøkkelinformasjon

Befaringsdato: 25.02.2026

Rapportdato: 13.04.2026

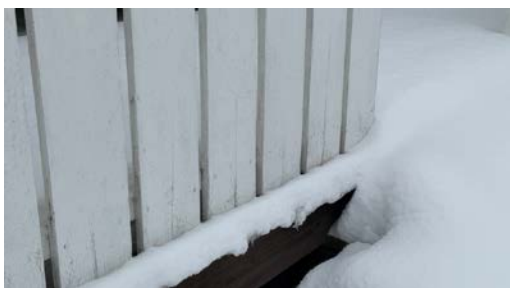
Eksempel på slitasje på veranda mot øst.

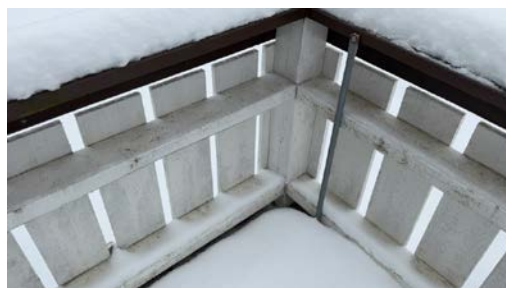
Eksempel på sprekker i kleddningsbord på hovedveranda.

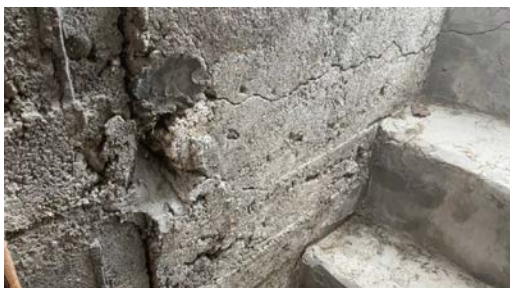
Kjellertrapp: Luke er løs fra hengsler. Det er sprekk og helning på mur. Det er sprekk i trapp.

Sprekk i vegg på kjellernedgang.

Vedlikehold av overflater og forsegling av sprekker.

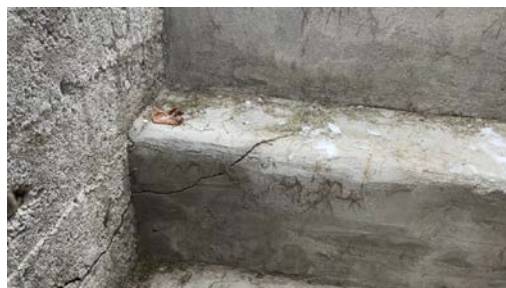
Sprekk i trapp på kjellernedgang.

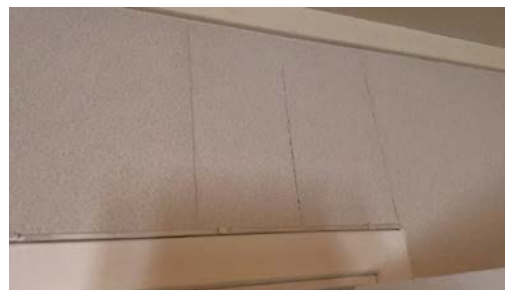
Eksempel på sprekk i overflate.

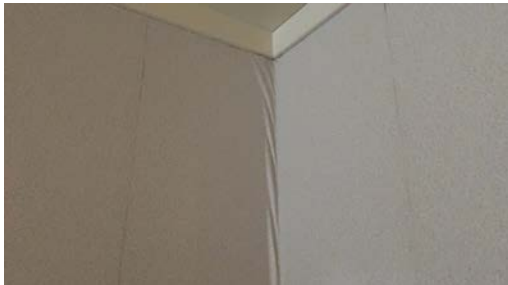
Tapet folder seg i hjørner.

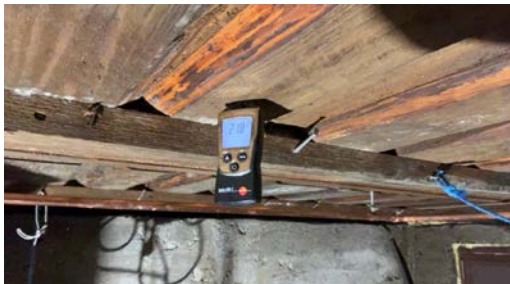
Kjelleren har et fuktig klima og det er et høyt fuktinnhold i treverk i kjeller.

Fukttinnhold i treverk på over 20 vektprosent.

Det bør etableres tilstrekkelig ventilering slik at det klimatiske forholdet bedres og fuktinnholdet i treverk i kjelleren synker til godt under 20 vektprosent. Helhetlig kontroll av treverk.

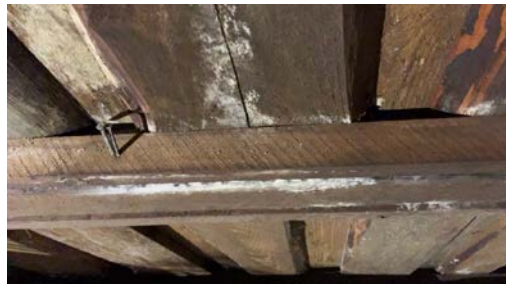
Hvit overflatesopp på treverk.

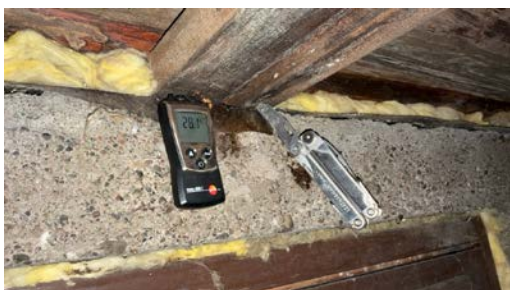
De observerte råteskader er foreløpig ikke så omfattende at større inngrep må utføres, men dette vil bli nødvendig på sikt dersom ikke forholdene i kjelleren bedres.

Begynnende råte i sperre og fukttinnhold i treverk på ca. 28 vektprosent.

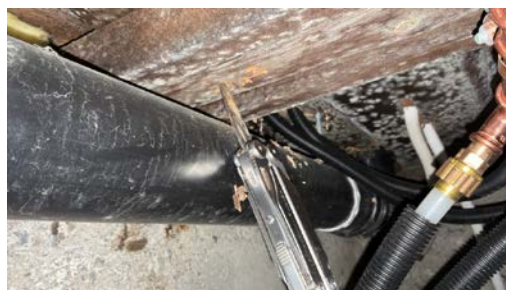
Begynnende råte i sperre

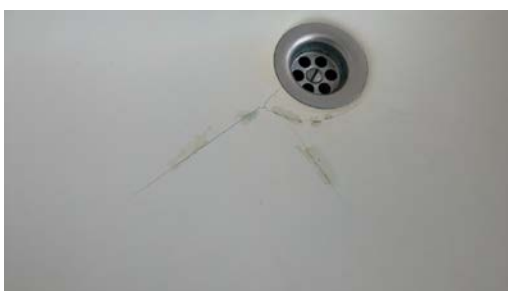
Krakelering i servant.

Det er foreløpig ikke nødvendig med tiltak.

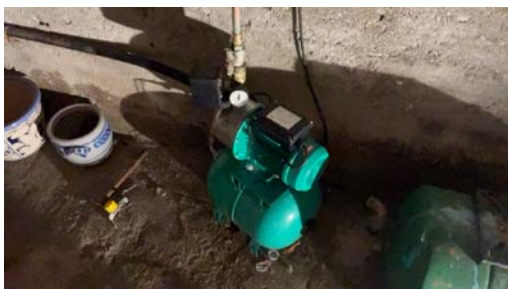
Vanninntak med stoppekran i kjeller.

- Det er ikke behov for utbedringstiltak siden anlegget fungerer i dag, men ut ifra alder kan skader plutselig oppstå på eldre anlegg.
- Det bør foretas tiltak på anlegget som sikrer bedre løsning på eventuelt lekkasjevann fra rør i rør system.

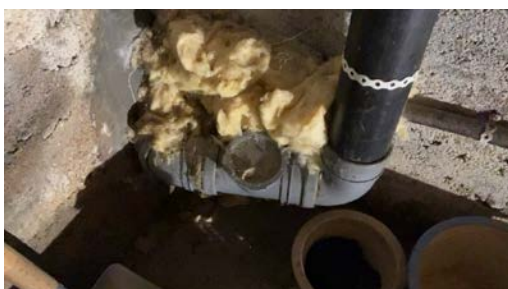
- Eldre avløpsrør har blant annet større sannsynlighet for lekkasjer, noe som kan føre til omfattende og kostbare vannskader i boliger.

Stakepunkt i kjeller.
