# Tilstandsrapport

Enebolig

Hedumveien 402, 1930 AURSKOG

Befaringsdato: 05.09.2024

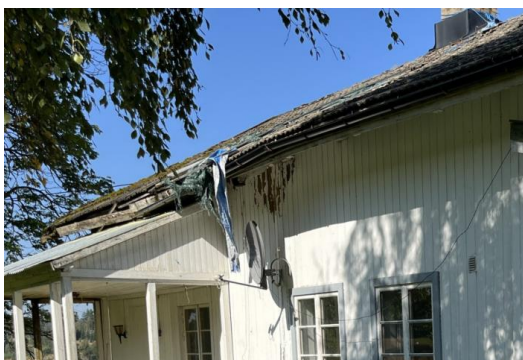
- Det er påvist skader eller avvik på selve taktekkingen.
- Mer enn halvparten av forventet brukstid er passert på taktekkingen.
- Mer enn halvparten av forventet brukstid er passert på undertak.

Det er mye knust og manglende takstein på taket. Synlige råteskader og lekkasje i tak.

Det er også noe lekkasje i tak på tilbygg mot øst.

Manglende og ødelagt takstein

Tak må legges om med ny taktekking.

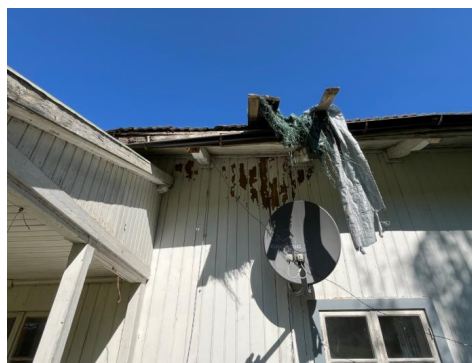
- Det er påvist avvik i beslagløsninger.
- Det mangler snøfangere på hele eller deler av taket, men det var ikke krav om dette på byggemeldingstidspunktet.
- Det er store deformasjoner i renner og nedløp.

Beslag ved tilbygg mot øst har lekkasjer. Vann kommer inn i takkonstruksjonen/loft.

Deformasjoner på takrenne

Det må monteres nye takrenner og beslag. Overganger/gjennomføringer må tettes tilstrekkelig.

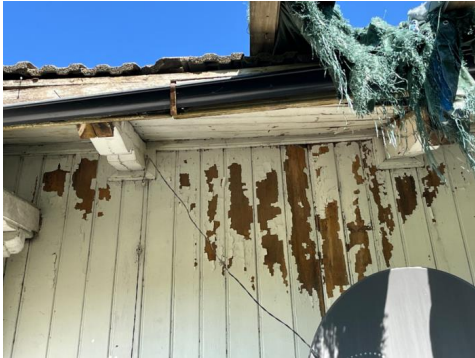
- Det er ingen eller liten lufting i nedre kant av kledning mot grunnmur.
- Det er påvist betydelige råteskader i bordkledningen.

Det stedvis store råteskader i kledning etter lekkasje fra tak. Antatt store råteskader i veggkonstruksjon, tømmer-vegg ved lekkasje, vanninntrengning fra taklekkasje.

Råteskadet kledning

- Råteskadet trekledning må skiftes ut.
- Det bør foretas tiltak for å bedre lufting av kledningen.

Råteskadet kledning og veggkonstruksjon må skiftes.

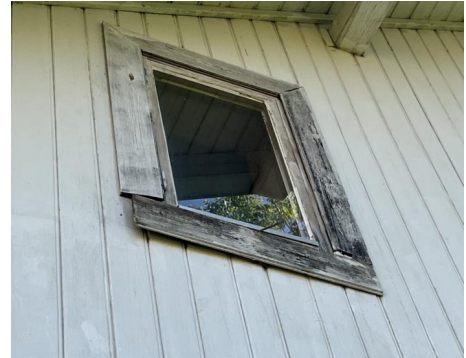
- Karmene i vinduer er slitte og det er sprekker i trevirket.
- Utvendig listing av vinduer er ikke fagmessig utført.

Dårlig tetting rundt vindu

Med hensyn til alder og tilstand på vinduer, må det påregnes utskifting av vinduer.

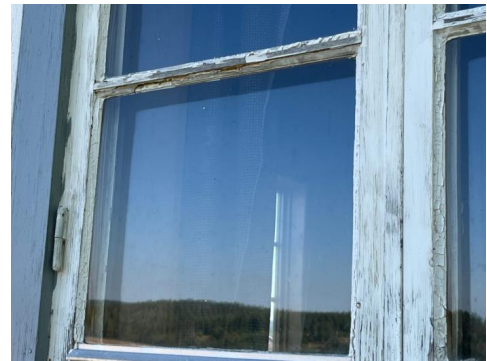
Stor værslitasje, kitt rundt glass er borte

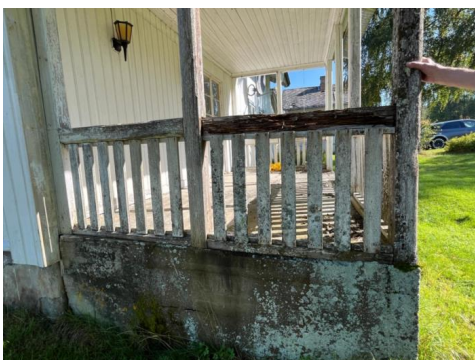
- Det er påvist fukt/råteskader i konstruksjonen.
- Rekkverket er for lavt i forhold til dagens krav til rekkverkshøyder.

Det er store sprekker i betonggulv og trapp. Lekkasje i tak og råteskader i stolper og rekkverk.

Råteskader i trekonstruksjoner

Hele trapp/terrasse må påregnes renoveret.  
Råteskadet konstruksjoner må skiftes. Takkonstruksjon må skiftes.  
Rekkverk bør gjøres høyere.

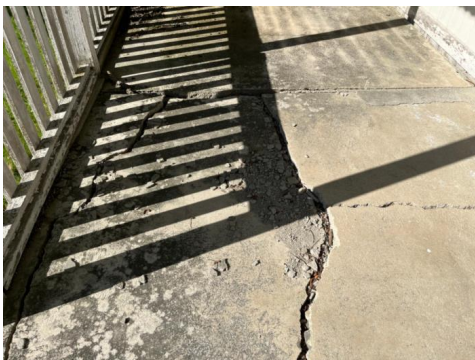
Det er store sprekker i betonggulv og trapp. Lekkasje i tak og råteskader i stolper og rekkverk.

Sprekker i betonggulv

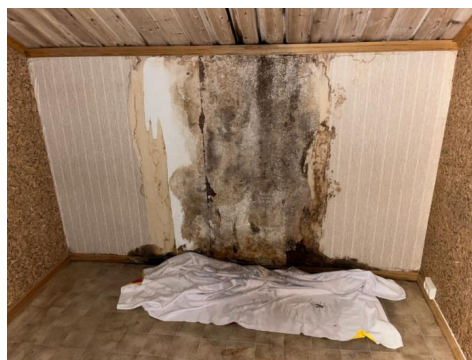
Det er store skader i overflater i flere rom etter vannlekkasje. Andre overflater med til del stor bruksslitasje.

Fuktskader i vegg, gulv og tak

Overflater med skader etter vannlekkasje må skiftes ut. Det må påregnes overflatebehandling i alle rom.

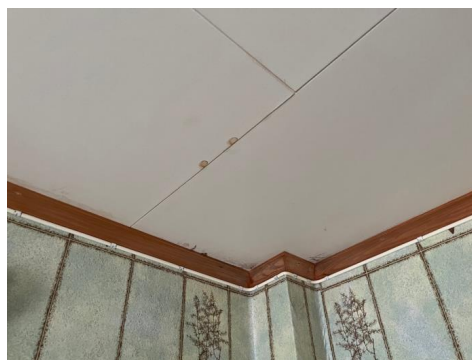
Fuktskade i tak på vaskerom

Synlig svelleskader i himlingsplater etter lekkasje fra tak.

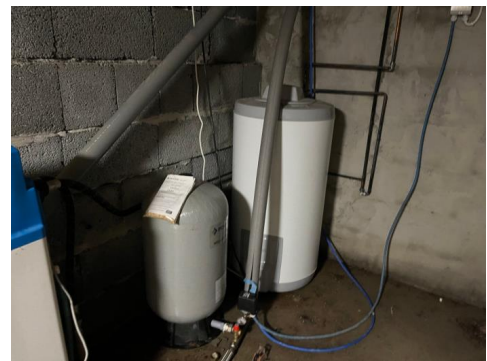
- Det er påvist synlig fuktighet på mur/gulv i kjeller.
- Kjeller har ingen ventilering/luftgjennomstrømming.

Synlig fukt/vann på gulv i kjeller.

- Det må foretas tiltak for å redusere/begrense fuktgjennomtrenging inn i kjeller.
- Andre tiltak:

Det må etableres lufting av kjellerom. Og årsak til fuktinnrenghing i kjeller må fjernes.

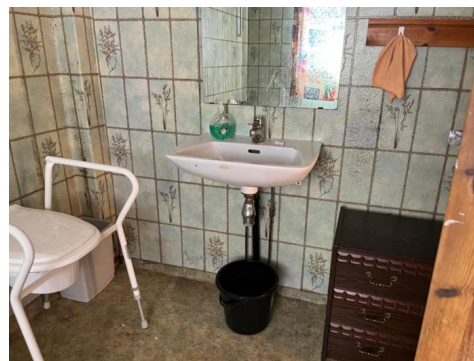
Bad 1.etg.

Bad har oppnådd forventet levealder. Det er skader/hull i tapet. Vindu i dusjsone, over badekar med stor slitasje, fuktmerker etter bruk.

- Våtrommet må totalrenoveres. Alle forhold med tettesjikt, våtsone, sluk m.m. må dokumenteres.

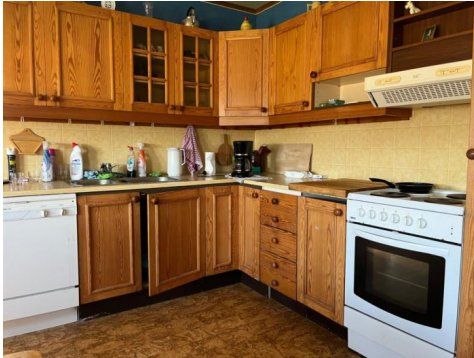
Kjøkken

- Det er påvist skader på overflater/kjøkkeninnredning utover normal slitasjegrad.
- Det er registrert utetheter eller vannlekkasjer i røropplegg.
- Kjøkkeninnredningen er av eldre dato, og den mangler bruksfunksjoner/løsninger som er forventbart på et kjøkken.

Det ble opplyst at vannlås på oppvaskkum har lekkasje. Kjøkkenet med generell høy slitasje.

- Lekkasje må tettes. Strakstiltak nødvendig.
- Det er påregnelig med utskiftning/utbedringer av kjøkkeninnredningen.

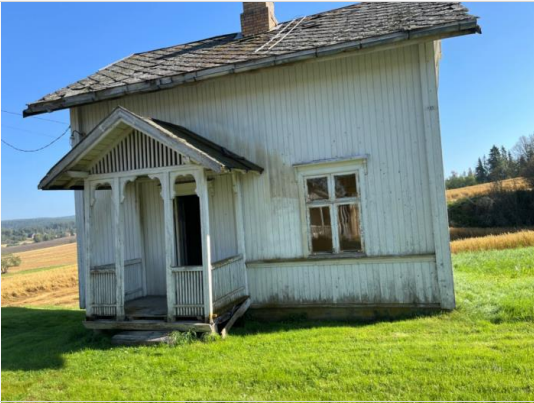
Bygning har store setningsskader i grunnmur, som har ført til store skjevheter i bjelkelag og konstruksjoner.

Det er lekkasje i tak grunnet manglende, ødelagt taktekkning.
