Tilstandsrapport

Leilighet

Vestbygdvegen 477, 2312 OTTESTAD

Befaringsdato: 23.10.2024

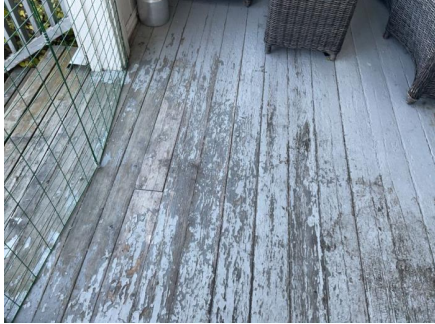
Behov for vedlikehold på overflater.

- Det må foretas tiltak for å lukke avviket.

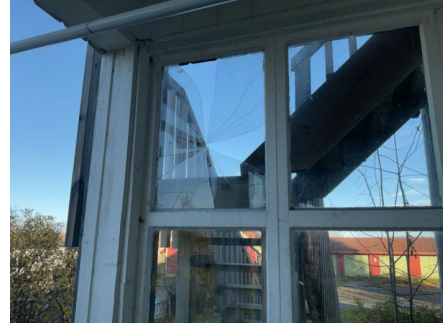
Knust vindu.

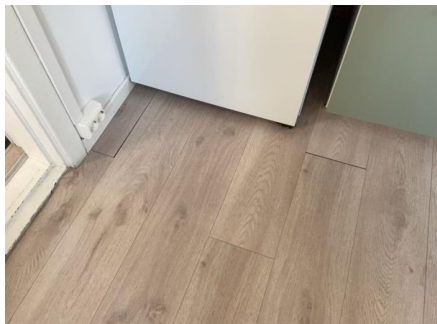
Behov for vedlikehold og oppgraderinger.

Laminat glipper fra hverandre flere steder.

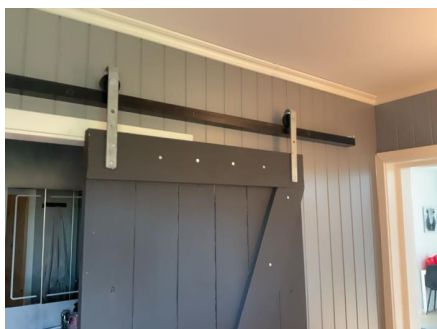
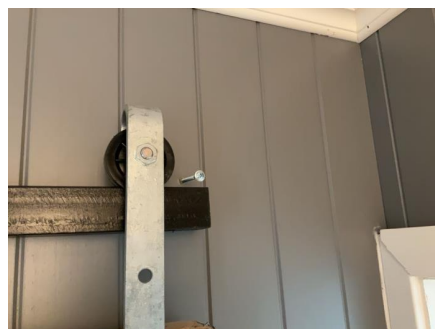
Innvendige dører er heltre skyvedører som ligger utenpå vegg til bad og soverom. Stopper på dør er underdimensjonert og dør vil kunne løsne.

Anm: Dører er ikke lydtette grunnet glipper mellom dør og vegg.

- Det må foretas tiltak for å lukke avviket.

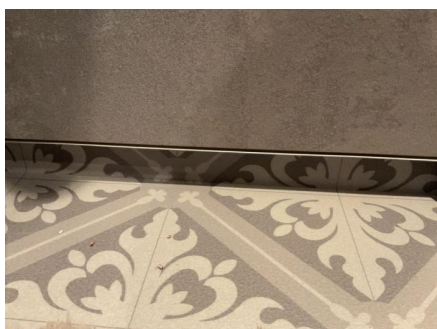
- Det er vindu/dør med ikke fuktbestandige materialer i våtsonen (ved vask, dusj, badekar, osv.), løsningen eller byggematerialet er uegnet

Anbefaler fugging mellom dekkelist og baderomspalter.

- Uegnede materialer må fuktbeskyttes/utskiftes.

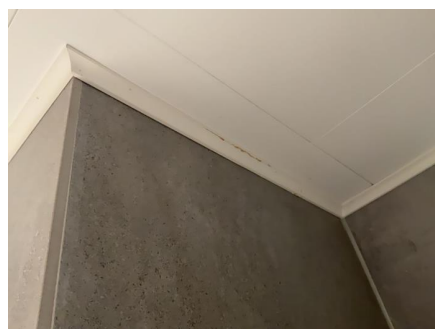
Flassing på lister i himling.

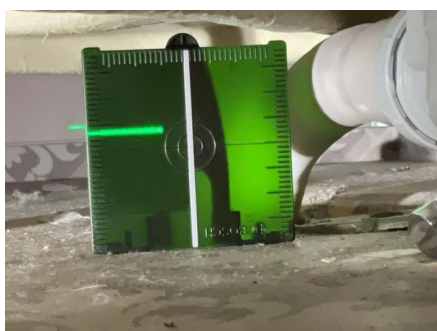
Gulvet er flatt og det er ikke registrert fall til sluk.

- Vær oppmerksom ved bruk. For å få tilstandsgrad 0 eller 1 må gulvet bygges om, for å få riktig fall til sluk. Det vil imidlertid sjelden være økonomisk rasjonelt som et enkeltstående tiltak. Ved en eventuell renovering, påse at våtrommet bygges med riktig fall til sluk.

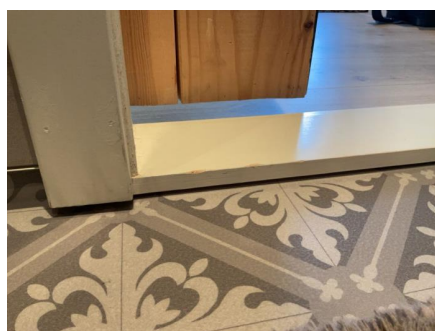
Ingen oppbrett av membran ved terskel.

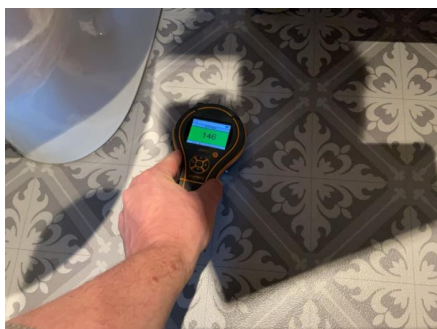
Med enkle fukksøk ble det ikke registrert unormale verdier.

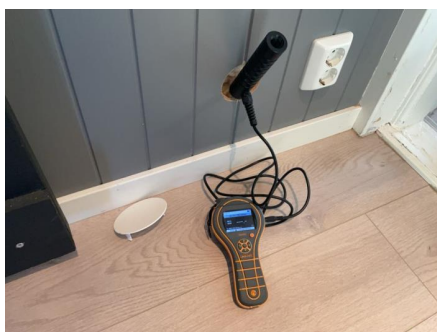
Hulltaking er foretatt uten å påvise unormale forhold.

Hulltaking utført fra tilstøtende rom.

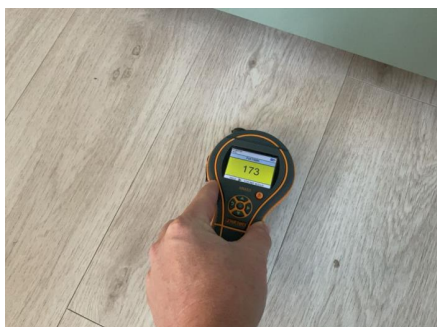
Med enkle fuktsøk ble det ikke registrert unormale verdier.

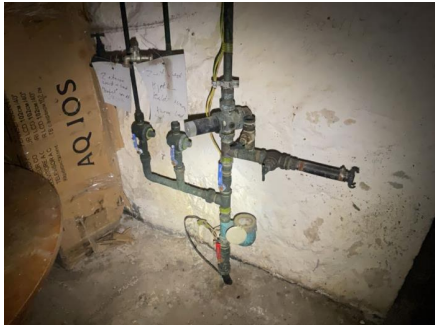
Hovedstoppekran for bygning plassert i kjeller.

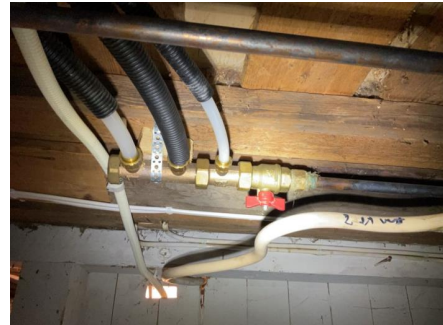
Stoppekran til leilighet plassert i kjeller.

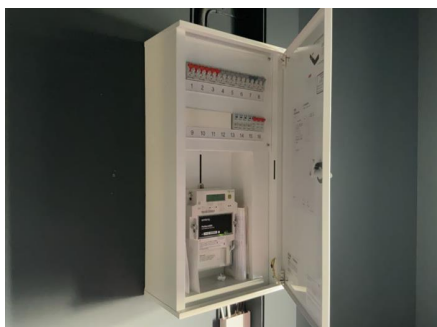
Sikringsskap plassert på soverom.
