# Tilstandsrapport

Enebolig

Fauskerudvegen 19, 2390 MOELV

Befaringsdato: 26.09.2025

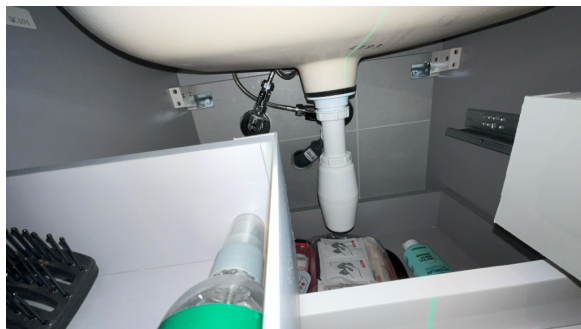
- Det er avvik:
- Det er usikkert om rørgjennomføringene er riktig utført.

Utett gjennomføring under servant.

Det bør fremskaffes dokumentasjon på korrekt utførelse av rørgjennomføringene. Manglende dokumentasjon medfører usikkerhet om utførelsen er fagmessig, noe som kan øke risikoen for lekkasjer og fuktskader i konstruksjonen.

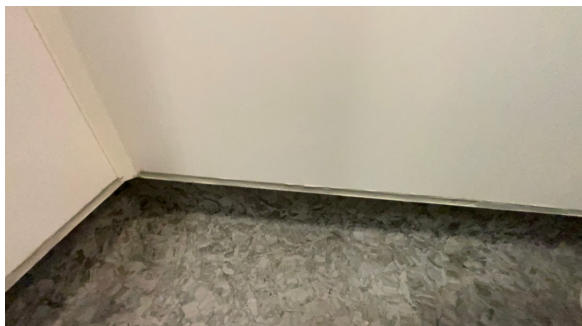
Vindu/dør er plassert i våtsonen, noe som anses som en risikokonstruksjon fordi det kan oppstå fuktskader i veggkonstruksjonen rundt vinduet/døren dersom materialene ikke er tilstrekkelig beskyttet mot fukt. Ujevnt fuge i underkant av våtromsplater. Tilstandsgrad gitt pga. nevnte forhold.

Ujevnt fuge i underkant av våtromsplate.

Det bør etableres tilstrekkelig fuktbeskyttelse eller benyttes fuktbestandige materialer rundt vindu/dør i våtsonen for å redusere risikoen for fuktskader i veggkonstruksjonen. Ujevn fuge i underkant av våtromsplater bør utbedres for å hindre vanninntrengning og ytterligere skade på konstruksjonen. Konsekvensen av manglende tiltak er økt fare for fuktskader, redusert levetid på bygningsdeler og behov for kostbare utbedringer.

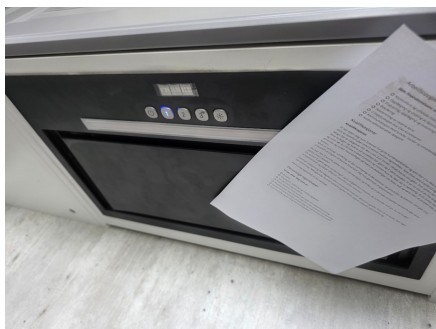
Ved test av avtrekksvifte som beskrevet i NS3600, fungerte viften som tiltenkt.
