Fauskerudvegen 19, 2390 MOELV

**MOELV - Enebolig med flott utsikt,  
gode solforhold og barnevennlig  
beliggenhet. 3 soverom.**

# Tilstandsrapport

Befaringsdato: 26.09.2025

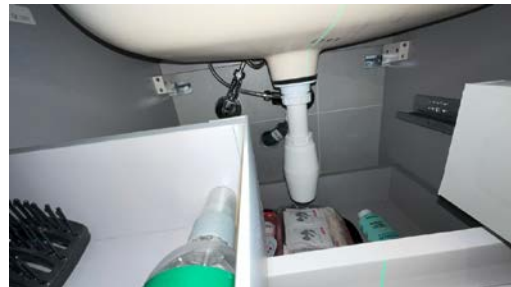
Utett gjennomføring under servant.

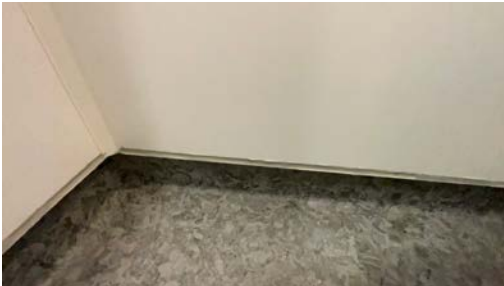
Ujevnt fuge i underkant av våtromsplate.

Det bør etableres tilstrekkelig fuktbeskyttelse eller benyttes fuktbestandige materialer rundt vindu/dør i våtsonen for å redusere risikoen for fuktskader i veggkonstruksjonen. Ujevnt fuge i underkant av våtromsplate bør utbedres for å hindre vanninntrengning og ytterligere skade på konstruksjonen. Konsekvensen av manglende tiltak er økt fare for fuktskader, redusert levetid på bygningsdeler og behov for kostbare utbedringer.

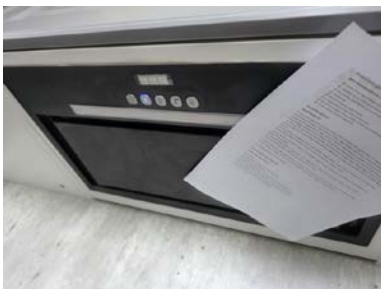
Ved test av avtrekksvifte som beskrevet i NS3600, fungerte viften som tiltenkt.
