# Tilstandsrapport

Boligbygg med flere boenheter

Ljåmovegen 2S , 7320 FANNREM

Befaringsdato: 19.01.2026

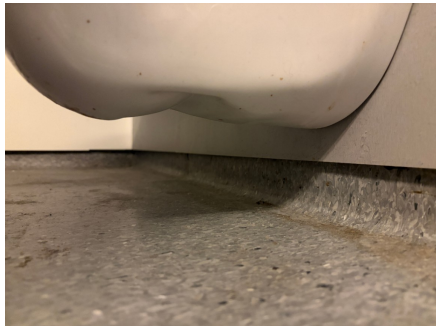
#### TG 2 Overflater vegger og himling

- Våtromsplater er ikke montert fagmessig.

Det er ikke montert bunnlist under baderomsplater i våtsonen, noe som avviker fra monterings anvisninger.

Det anbefales å installere et dusjkabinett for å begrense overflater for belastning med fritt vann.

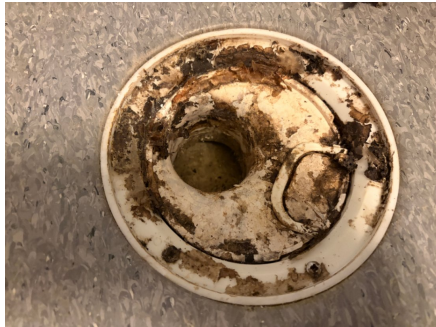
#### TG 2 Sluk, membran og tettesjikt

Det er plastsluk og synlig vinylbelegg som tettesjikt. Sluket er et plastsluk og ingen tegn på skader blir registrert.

- Mer enn halvparten av forventet brukstid er passert på membranløsningen.
- Mer enn halvparten av forventet brukstid er passert på slukløsningen.

Tilstandsgrad 2 er satt med bakgrunn i alder på tettesjikt/ sluk og derav økt risiko for lekkasjer.

- Overvåk tilstanden jevnlig. For å få tilstandsgrad 0 eller 1 må tettesjiktet skiftes ut, men tidspunktet for når dette er nødvendig er vanskelig å si noe om.

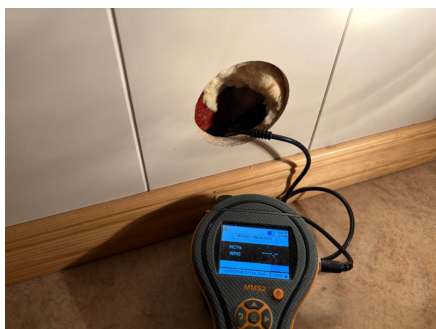
### 📍 TG 0 Tilliggende konstruksjoner våtrom

Det er foretatt hulltaking med 73 mm hullbor fra tilstøtende rom(soverom). Undersøkelsen viser ingen tegn til skader eller fukt i konstruksjonen.
