# Tilstandsrapport

📍 Vestlisvingen 15, 0986 OSLO

# gnr. 99, bnr. 44, snr. 219

Rapportdato: 14.07.2025

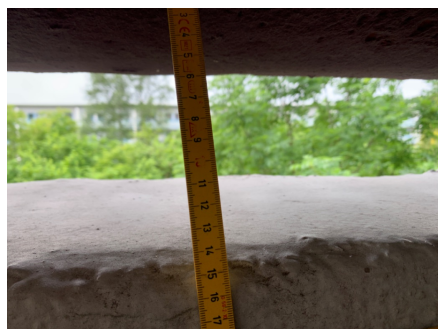
- Åpninger i rekkverk er ikke i henhold til krav i dagens forskrifter.
- Rekkverket er for lavt i forhold til dagens krav til rekkverkshøyder.

Mer enn 10 cm åpning under blomsterkassen. Blomsterkasse ble da det ble bygget godkjent, men iht dagens forskrift anses løsningen som for lav. Dagens krav er 1 meter.

For stor åpning under støpt blomsterkasse

Det gjøres oppmerksom på forholdene. Åpning under blomsterkasse bør lages mindre. Evt. sikring på terrassesiden for å sikre mot fall.

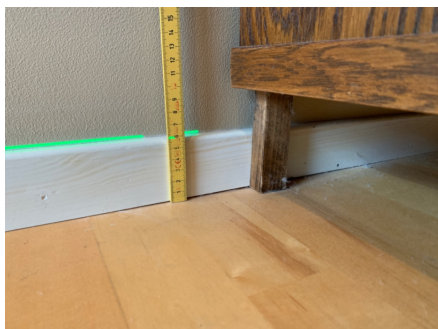
- Målt høydeforskjell på mellom 10 - 20 mm innenfor en lengde på 2 meter. Tilstandsgrad 2 gis med bakgrunn i standardens krav til godkjente måleavvik.

Skjevheter registrert

- For å få tilstandsgrad 0 eller 1 må høydeforskjeller rettes opp. Det vil imidlertid sjelden være økonomisk rasjonelt som et enkeltstående tiltak i en bolig som dette. Dersom boligen en gang skal renoveres, kan man vurdere slike tiltak.

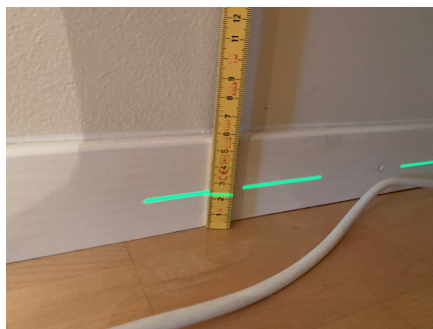
Skjevheter registrert

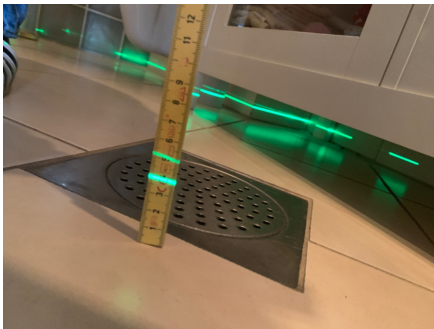
- Det er påvist at høydeforskjell fra topp slukrist til gulv/synlig topp membran ved dørterskel er mindre enn 25 mm.
- Det er påvist avvik i fallforhold til sluk i forhold til krav i forskrift på byggetidspunktet.

Fall mot sluk er målt til 3mm fra den ene døren til sluk og 0mm fra den andre. Gulvet anses som tilnærmet flatt, og det er ingen synlig membranoppbrett ved terskel.

Antydning til motfall.

- Et bad med manglende/reduisert fall til sluk blir mindre funksjonelt og sikkert for brukeren. Dette kan medføre stående vann på gulvet, vann som ikke ledes effektivt til sluket, økt risiko for at vann renner ut av rommet og redusert sklisikkerhet på gulvet.

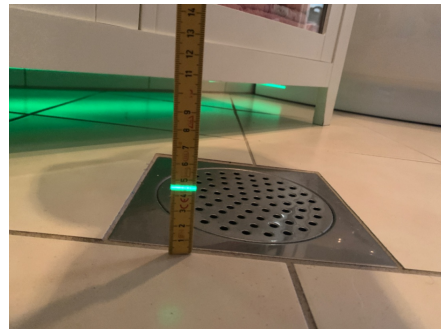
Lite fall på gulv mot sluk

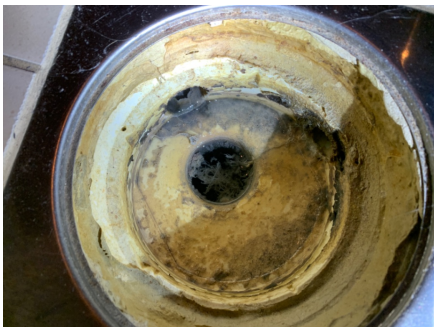
Plastsluk

Det er ikke mulig å stadfeste/ observere membran i sluk. Klemring dekket med lim og/ eller smøremembran.  
Det mangler dokumentasjon på utførelse og type membranprodukt som er benyttet på vegg og gulv.

Videre undersøkelse anbefales. Det må også da gjøres grundigere undersøkelse rundt rørgjennomføringer for alle rør.

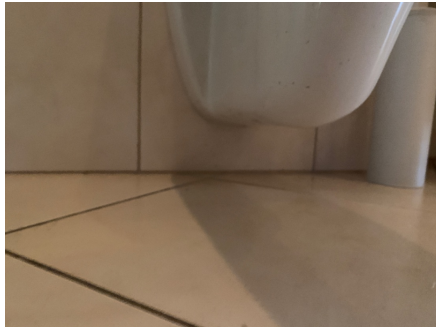
- Det er ikke påvist tilfredsstillende løsning for å synliggjøre lekkasje fra innebygget sisterner.

Mangler drenshull for å synliggjøre evt lekkasje fra toalett-sisterner

- Uten dreneringsløsning/lekkasjesikring kan lekkasjer pågå over lang tid uten å bli oppdaget. Dette kan føre til omfattende fuktskader i omkringliggende byggematerialer.
