# TILSTANDSRAPPORT

Kirkegaten 24

22.10.2025

Befaring utført den 21.10.2025 av:

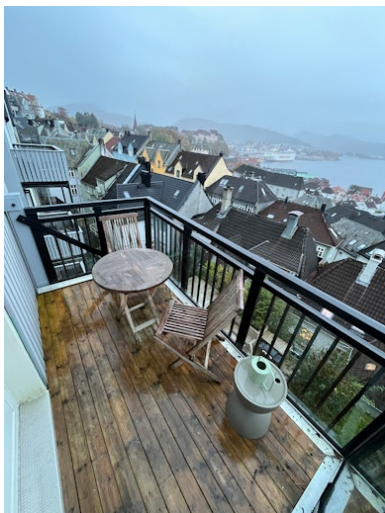
Balkong med tilkomst fra kjøkkenet, montert i 2019. Oppmålt til 4.5m<sup>2</sup>

Det ble ikke registrert forhold med behov for tiltak.

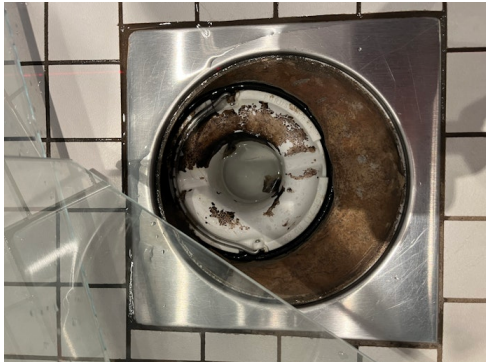
Det er ikke synlig bruk av membran i sluket grunnet flislim.

TG 1

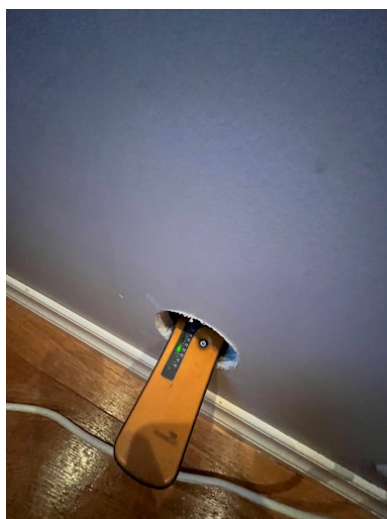
Det er utført søk etter fukt fra tilstøtende rom med hulltaking. Ingen tegn til forhøyede fuktverdier på baksiden av membran på tilfeldige valgte plasser.

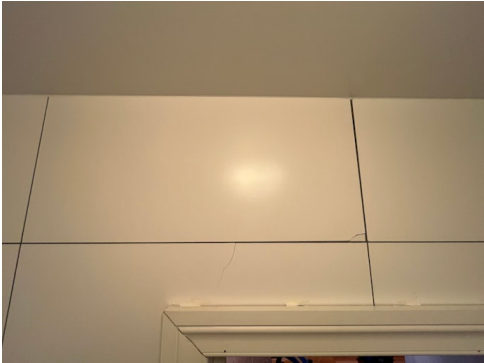
Fliser over dør på toalett i 3 etasje.

Det er observert 3 veggfliser på toalett som er knekt/brudd i. sprekker i sement fugemasse over dør også.
