## Salg

Kristian Bakkens veg 27C  
2316 Hamar

## Boligens tekniske tilstand:

Dato: 12/06/2025

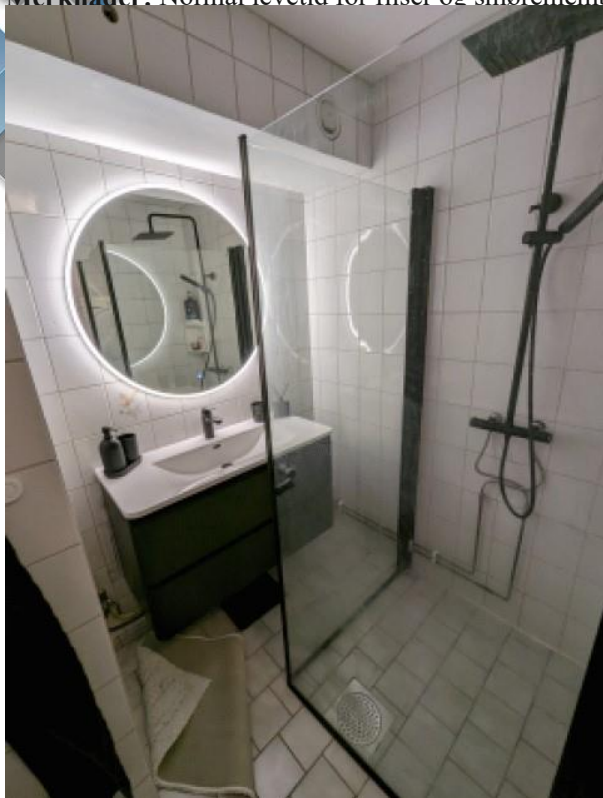
**1. Våtrom****1.1 Bad/vaskerom****TG 3** 1.1.1 Overflate vegger og himling

Bad/vaskerom av eldre ukjent årgang.

**Merknader:** Normal levetid for fliser og smøremembran på vegg før utskifting: 10 til 20år

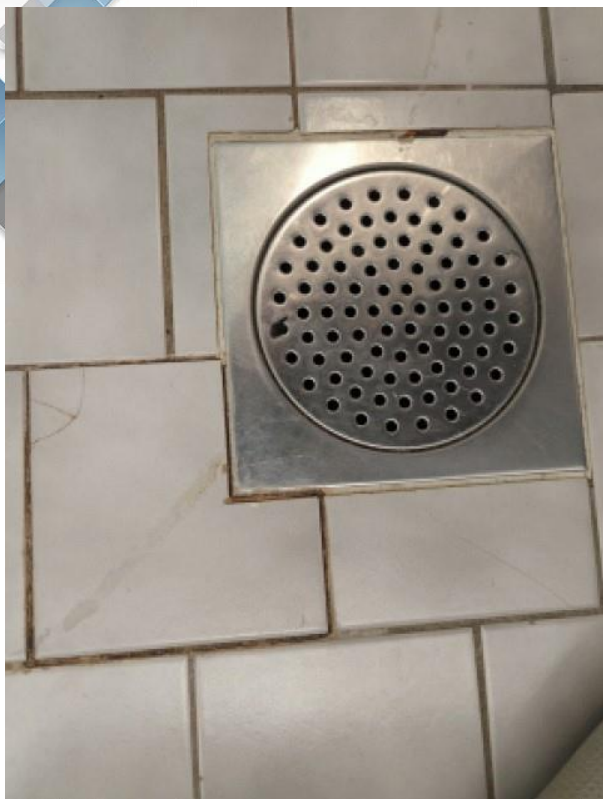
### TG 3 1.1.2 Overflate gulv

Det er påvist riss og sprekker, se under.

Det er påvist sprekker i fuger, se under.

Det er ikke påvist tilfredsstillende fall til sluket. Se under.

Terskel er vurdert som ikke tilfredsstillende. Se under.

Det er ikke påvist tilfredsstillende høydeforskjell fra toppen av sluket til toppen av membranen ved dørterskelen. Se under.

**Merknader:** Det er ca. 1cm høydeforskjell fra topp slukrist til gulv ved terskel.

Noe fall i sluksonen, ellers varierende og i vater/flatt.

Riss/sprekker i flis rundt sluk, samt manglende fugemasse.

Sprekk i fliser og manglende fugemasse.

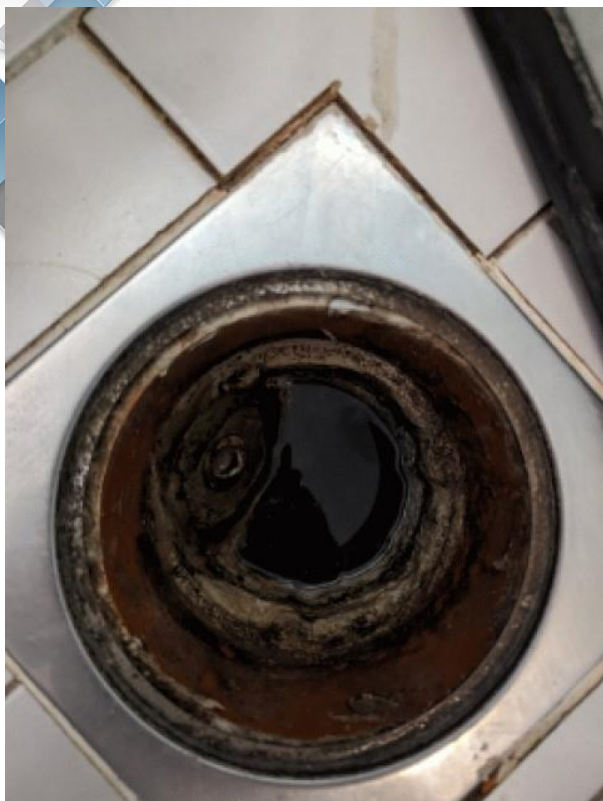
**TG 3** 1.1.3 Membran, tettesjiktet og sluk

Det er påvist avvik i forhold til sluk, rørgjennomføringer, mansjetter eller klemring. Se under.

Det er støpejernsluk på badet, som antas å være fra byggeåret 1971.

**Merknader:** Det ble boret hull i motstående vegg for dusj og fuktkontrollert med egnet kontrollutstyr, uten å registrere for høye fuktverdier.

Dokumentasjon på membranarbeider ble ikke fremlagt.

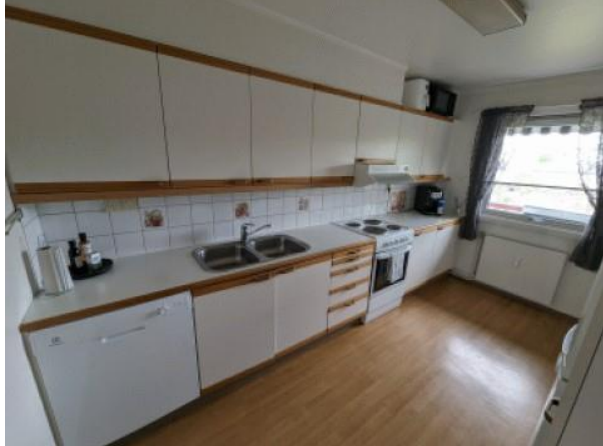
### TG 1 2.1 Kjøkken

Kjøkken er fra 1991 iflg. hjemmelshaver, med slette fronter. 2 oppvaskkummer, 1- greps blandebatteri, Komfyr med platetopp, oppvaskmaskin, kjøl og frysenskap. Laminat benkeplate, flis over kjøkkenbenk med lys under overskap. Mekanisk avtrekksvifte. Avløp i plast/pvc og vannrør i kobber.

**Merknader:** Kjøkken fremstår i normal stand. alder tatt i betraktning.

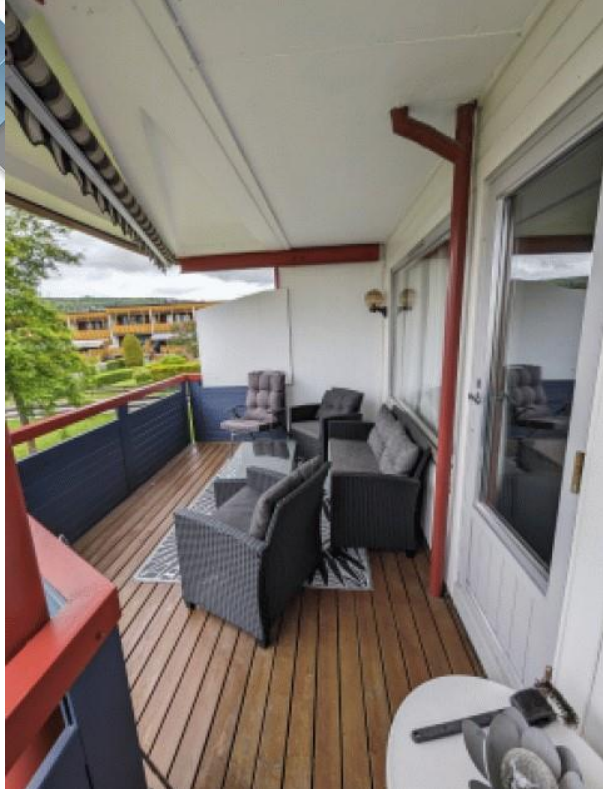
#### TG 1 5.1 Balkonger, verandaer og lignende

Terrasse i 1-etasje med rekkverk. Impregnerte gulvsbord, tak over terrasse med markise.

**Merknader:** Ingen avvik ble registrert på befaringdagen.

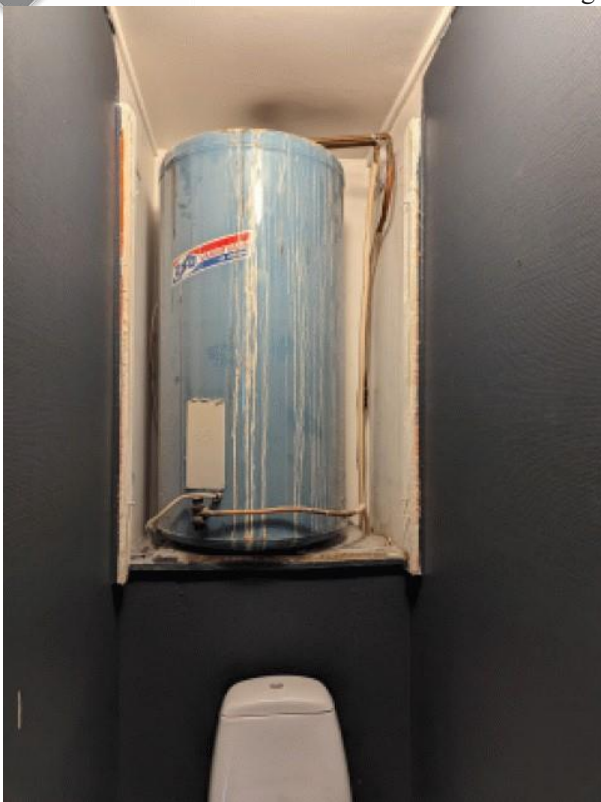
### TG 2 6.2 Varmtvannsbereder

Det er påvist avdrypp og fuktskjolder ved bereder. Se under.

Bereederens plassering er ikke tilfredsstillende.

Bereederen er ikke lekkasjesikret.

Varmtvannsberederen er plassert i skap over wc på toalettrom.

**Merknader:** Ingen lekkasje ble registrert på befaringdagen.  
Normal levetid for Varmtvannsbereder før utskifting: 15-30 år.
