Tilstandsrapport

Tomannsbolig

Justermester Eriksens vei 19B , 3610
KONGSBERG

Befaringsdato: 23.03.2026

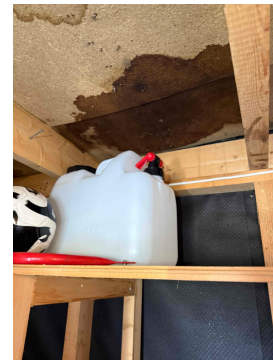
Vurdering av avvik:
• Det er påvist skader eller avvik på selve taktekkingen.

Bildet viser taklekkasje i boden.

Skader på taktekkingen bør utbedres snarest for å unngå ytterligere vanninntrenging og påfølgende fuktskader i tilstøtende konstruksjoner. Dersom tiltak ikke gjennomføres, vil dette begrense bruken av boden, samt føre til økte utbedringskostnader.

Eier opplyser at borettslaget har vedtatt å utbedre bodtakene i 2026. For ytterligere informasjon anbefales det å kontakte styret i sameiet/borettslaget.

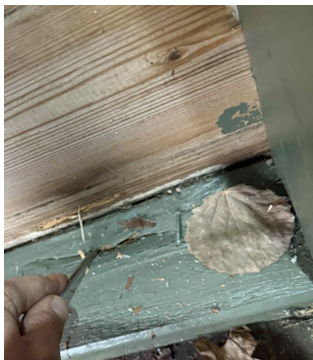
Det er påvist råteskader i skurets bunnsvill mot tilstøtende bolig.

Bildet viser råte i bunnsvill på skuret mot kjøkkenet.

Råteskadet materiale må skiftes ut for å hindre videre skadeutvikling og redusere risiko for svekkelse av konstruksjonen samt økte utbedringskostnader.

Eventuelle utbedringer må avklares med styret i sameiet/borettslaget før tiltak iverksettes.

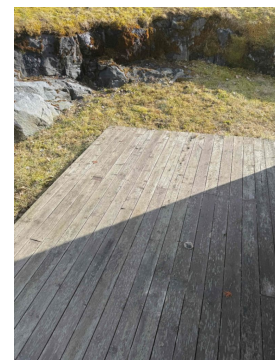
Bildet viser terrassen mot kjøkkenet.

Deler av terrassen bør utbedres slik at treverket ikke er i direkte kontakt med terreng, for å redusere risiko for råte, fuktskader og redusert levetid på konstruksjonen.

Værslitt og oppsprukket trevirke/trepaneler må skiftes eller utbedres. Dersom tiltak ikke gjennomføres, vil det medføre økte utbedringskostnader og forkortet levetid på terrassen.

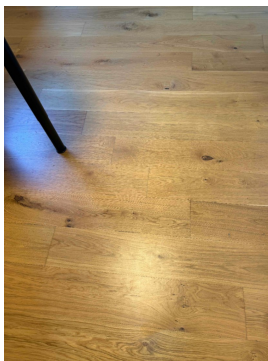
Konsekvens kan være at det oppstår fragliding i enkelte gulvskjøter ved økt eller varierende belastning over tid. Det ble ikke registrert synlige skader på befaringstidspunktet, men forholdet bør overvåkes. Dersom sprekker i skjøter oppstår, kan det bli behov for tiltak.

Bildet viser parkett med begrenset omlegg i skjøter.

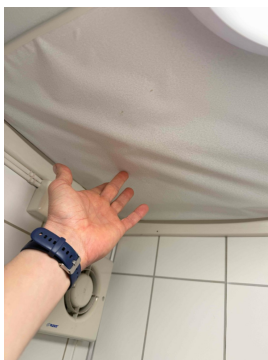
Det er påvist løs folie i himlingsplatene ved avtrekksviften. Eier opplyser at årsaken var tidligere kondens fra avtrekksviften, og at dette ble utbedret ved omlegging og etterisolering av tak og loft. Det ble ikke registrert unormale forhold ved fuktsøk.

Bildet viser løs folie på himlingsplaten.

Løs folie på himlingsplatene ved avtrekksviften bør utbedres for å opprettholde et visuelt godt inntrykk og standard.

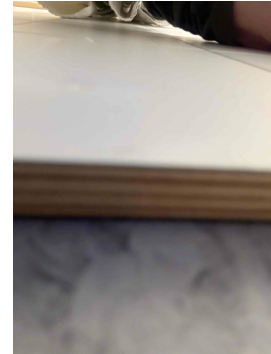
- Våtromsplater er ikke montert fagmessig.
- Det er avvik:

- Dersom våtromsplatene ikke er montert fagmessig, kan dette medføre utettheter som øker risikoen for fuktinntrengning bak platene. Over tid kan dette føre til oppfukning av tilstøtende konstruksjoner, noe som kan resultere i råteskader, muggvekst og eventuelle lekkasjer.
- Tiltak:

Bildet viser undersiden av baderomsplate uten bunnlist.

Basert på manglende bunnlist og usikker utførelse av baderomsplatene anbefales det å benytte tett dusjkabinett, slik det gjøres i dag. Eventuelle andre dusjløsninger vil medføre økt risiko for fukt og potensielle vannskader i underliggende og tilstøtende konstruksjoner, noe som også kan føre til omfattende reparasjonskostnader.

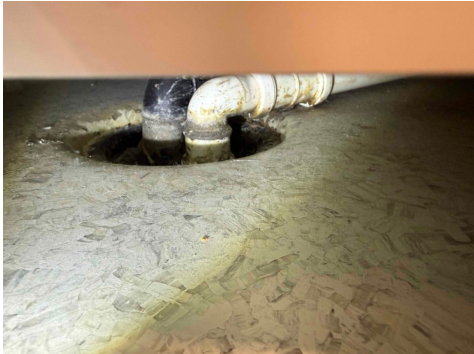
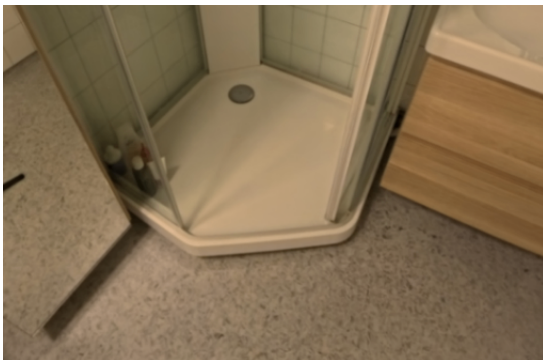
Bildet viser at det ikke er mulig å dra frem dusjkabinettet.

- Overvåk tilstanden jevnlig. For å få tilstandsgrad 0 eller 1 må slukløsningen skiftes ut og sannsynligvis må også membransjiktet skiftes/utbedres. Det er imidlertid vanskelig å si noe om tidspunktet for når dette er nødvendig.
- Eldre sluk av plast er ofte utsatt for lekkasjer og særlig i overganger. Eventuelle lekkasjer kan medføre fuktskader på tiliggende konstruksjoner.
- Tilgang til sluk må bedres både for inspeksjon og rengjøring.
- Når sluket har begrenset tilgang, er det vanskelig å rengjøre sluket og å inspisere den for å oppdage skader i membranen/fuger rundt sluket, som er avgjørende for å forhindre lekkasjer.

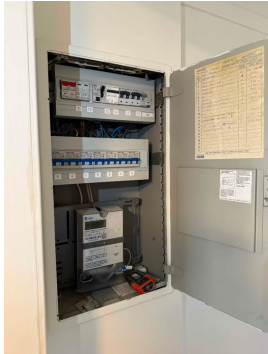
Bildet viser sikringskapet.

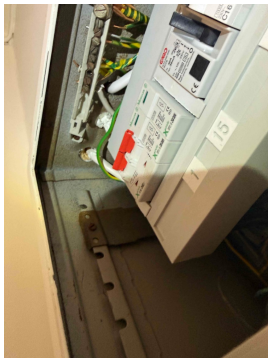
10. Er det tegn på at kabelinnføringer og hull i inntak og sikringsskap ikke er tette, så langt dette er mulig å sjekke uten å fjerne kapslinger?
Ja
11. Finnes det kursfortegnelse, og er den i samsvar med antall sikringer?
Ja
12. Foreta en helhetsvurdering av det elektriske anlegget, dets alder, allmenne tilstand og fare for liv og helse. Bør det elektriske anlegget ha en utvidet el-kontroll?
Ja Det er påvist lysbryter med sprekk i 2. etasje, utette gjennomføringer i sikringsskapet, samt ufullstendig dokumentasjon på utført arbeid på det elektriske anlegget. Det anbefales derfor elkontroll av boligen.

Bildet viser utett gjennomføring i sikringskapet.

Dersom forholdene ikke utbedres, kan dette medføre økt risiko for feil og skader på det elektriske anlegget, herunder fare for elektrisk støt og varmgang.

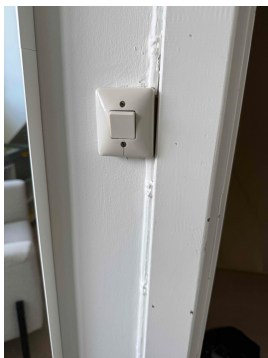
Bildet viser skadet lysbryter.

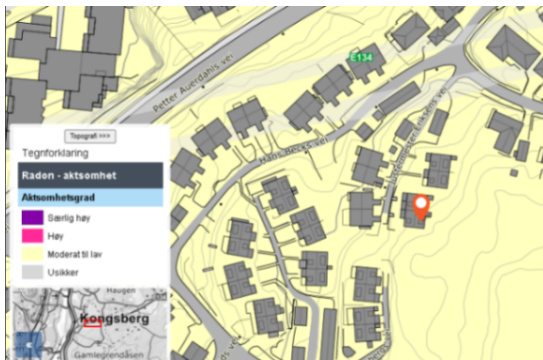
Bildet viser utklipp fra radonkart.

Det bør gjennomføres radonmålinger for å avklare om radonnivåene er innenfor anbefalte grenser. Manglende målinger gir usikkerhet om innemiljøet og kan medføre helseisriko for brukere av bygget.

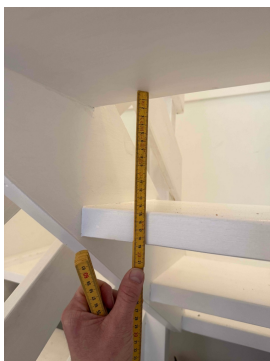
Bildet viser åpning mellom trinnene.

Åpninger i rekkverk og mellom trinn i innvendig trapp bør utbedres slik at de tilfredsstiller dagens forskriftskrav, for å redusere risikoen for fallulykker, spesielt for barn. Håndløper bør monteres på vegg i det innvendige trappeløpet for å bedre sikkerheten og redusere risikoen for fall.

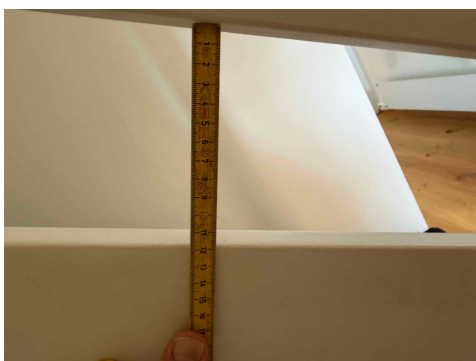
Bildet viser åpning i rekkverk.
