**Salg**  
**Nordahl Griegs gate 26B**  
**2319 Hamar**

**Boligens tekniske tilstand:**

**Utført av:**

Dato: 17/10/2025

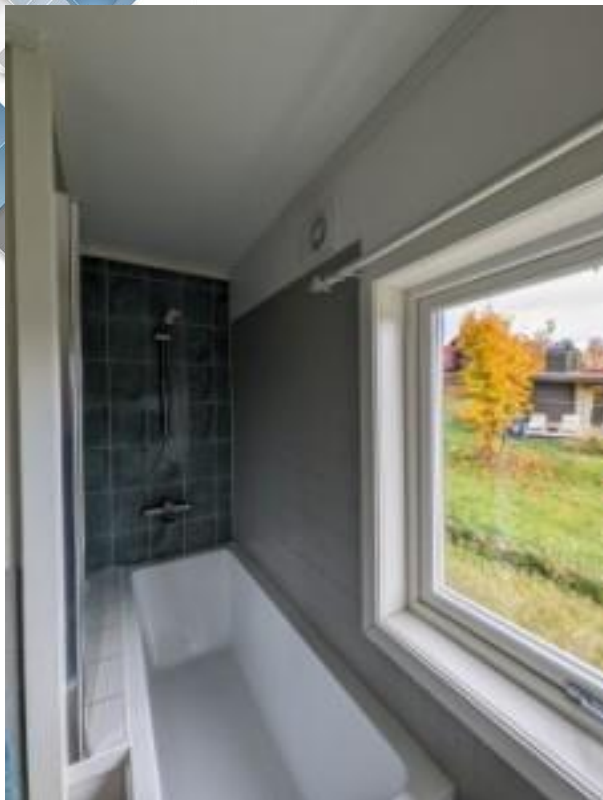
#### **Merknader:** Avvik:

Tre vindu i våtsone.  
Flis vegg av eldre årgang. D.v.s. to flisvarianter og årganger på vegg i dusj, der smøremembranen ikke kan ha blitt fornyet på den eldste delen.  
Ikke dokumentasjon.  
- Normal levetid for fliser og smøremembran vegg før utskifting: 10 - 20år

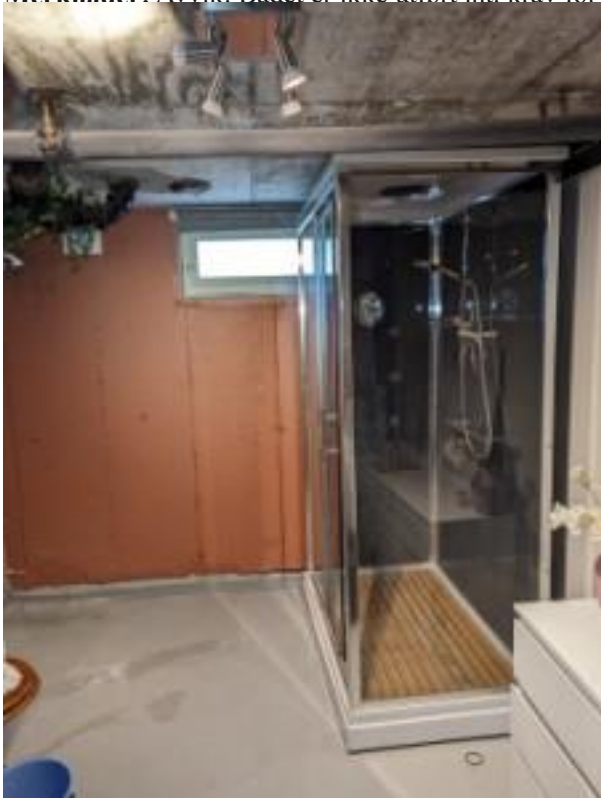
**Merknader:** Avvik: Badet er ikke utført iht. krav for våtrom.

| TAKSTMANNENS VURDERING VED TG3: | |
|---|---|
| | Avvik kommentert i denne og foregående poster.<br>Rehabilitering av badet er nødvendig for å kunne tåle dagens krav til vannbelastning. |
