# Tilstandsrapport

Enebolig

Idrettsveien 16 B, 1087 OSLO

Befaringsdato: 24.02.2026

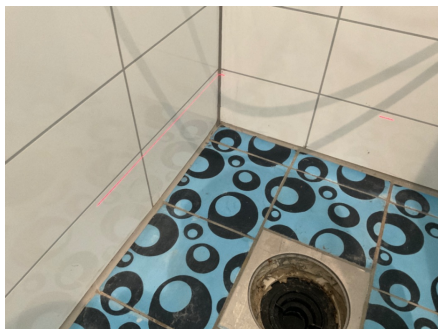
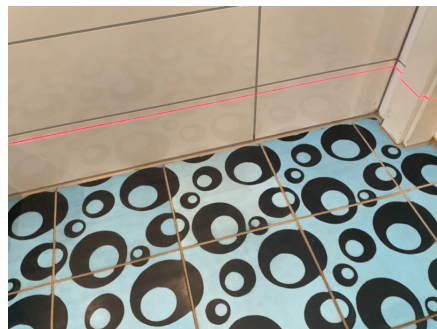
- Det er påvist at flisfuger har riss/sprekker.
- Det er påvist avvik i fallforhold til sluk i forhold til krav i forskrift på byggetidspunktet.

Det er registrert gjennomgående riss i flisfugene over hele gulvflaten. Flisene ligger fast uten bom eller bevegelse ved kontroll. Forholdet vurderes å skyldes utførelsesmessige forhold ved montering, herunder:

Videre vurderes ikke kravet om fall minimum 1:100 mot sluk å være oppfylt på hele gulvflaten. Rommets størrelse og registrert høydeforskjell tilsier at fallforholdene ikke tilfredsstiller forskriftskravet om at lekkasjevann skal ledes til sluk fra ethvert sted i våtrommet.

Forholdet vurderes å ha lav konstruksjonsmessig konsekvens så lenge flisene ligger fast og det ikke foreligger tegn til fuktgjennomgang. Tiltak vil være å skrape ut eksisterende fugemasse og etablere ny, fleksibel fugemasse iht. produsentens anvisninger. Gulvet anbefales holdt under oppsikt med tanke på eventuell utvikling, herunder løse fliser eller tegn til fuktproblematikk.

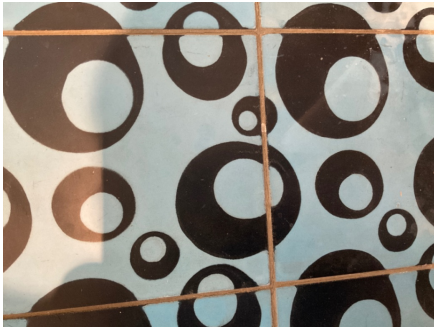
Rissene fremstår som overflatemessige og det er ikke registrert symptomer som indikerer svikt i underliggende konstruksjon.

Slike sprekker er synlige på alle gulv på hele gulvet.

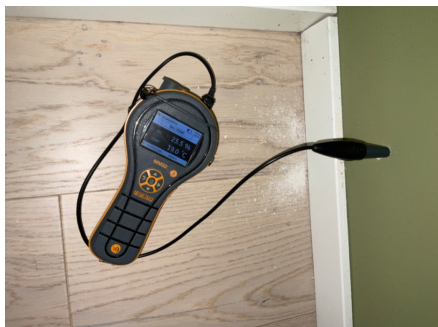
Måling av RH i hulrom viser akseptabelt nivå.

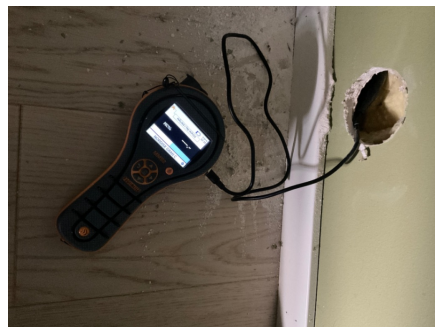
Måling med pigg i trevirke indikerer vektprosent i trevirke under 8%, som betyr at trevirket er tørt

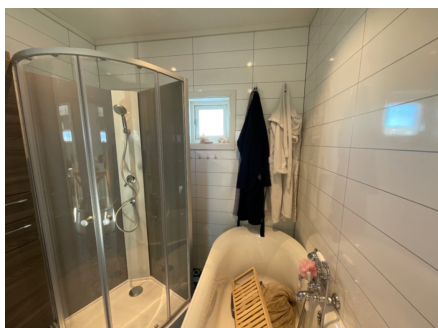
- Det er vindu/dør med ikke fuktbestandige materialer i våtsonen (ved vask, dusj, badekar, osv.), løsningen eller byggematerialet er uegnet.
- Våtromsplater er ikke montert fagmessig.

Vinduet i dusjsonen er av tre og plassert i direkte våtzone. Selv om det ikke er synlig skade på vurderingstidspunktet, er trevirke generelt uegnet i slike soner på grunn av høy fuktbelastning. Løsningen fraviker anbefalingene i Byggebransjens våtromsnorm.

Dette er avvik fra kravene til fagmessig montering, hvor understøttede skjøter og bruk av fugemasse er nødvendig for å oppnå kontinuerlig tetthet i våtsoner.

Over tid kan fuktinntrengning føre til skader i treverket, spesielt ved høy eksponering mot fukt. Dersom vinduet fortsatt skal benyttes i våtsone, anbefales det å vurdere skjermingstiltak, som f.eks. dusjvegg, fast skjermfelt, vannavvisende forheng eller annen fysisk barriere som hindrer direkte vannsprut mot vinduet. Alternativt bør utskifting til fuktbestandig materiale vurderes for å sikre robusthet over tid.

For å lukke avviket bør platene demonteres og monteres på nytt i samsvar med leverandørens monteringsanvisning og SINTEF Byggforsk detaljblad 543.505.

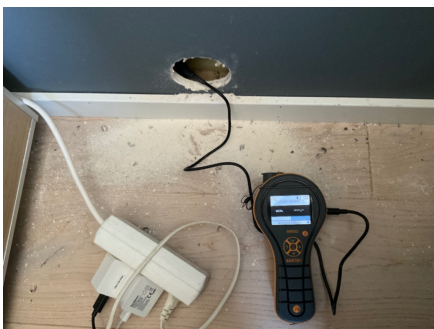
Måling med pigg i trevirke indikerer vektprosent i trevirke under 8%, som betyr at trevirket er tørt

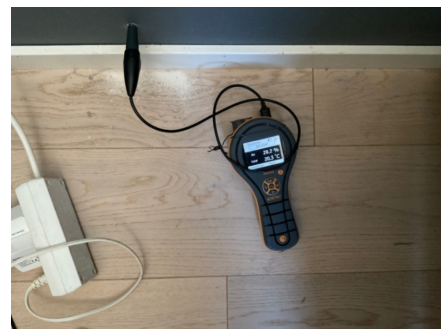
Måling av RH i hulrom viser akseptabelt nivå.

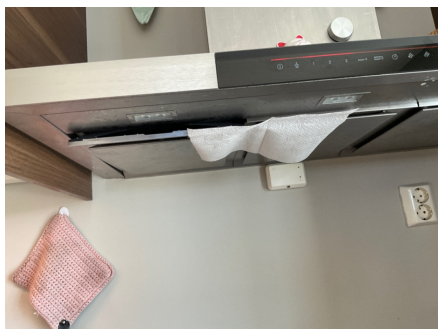
Kjøkkenventilatoren fungerer ved papirtest, men ett av fettfiltrene er løst og fremstår skadet i innfestingen. Dekselet sitter ikke korrekt festet.

Et skadet fettfilter kan føre til vibrasjoner og i verste fall at deler løsner under bruk. Dersom filteret er skadet eller sitter dårlig festet, kan det også redusere evnen til å fange opp fett over tid. Det anbefales å skifte filteret eller sørge for at det festes forsvarlig, slik at ventilatoren fungerer som den skal.

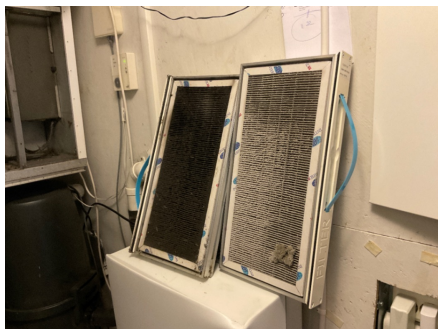
- Det er påvist mangelfull ventilasjon fra balansert ventilasjonsanlegg på ett eller flere rom i boligen.
- Det er påvist andre avvik:

Filtrene i anlegget er tydelig tilsmusset og har redusert funksjon. Luftkvaliteten i boligen forringes av dette. Dette kan redusere aggregatets levetid.
