# Tilstandsrapport

Boligbygg med flere boenheter

Hageleet 45, 4580 LYNGDAL

# gnr. 157, bnr. 43, snr. 3

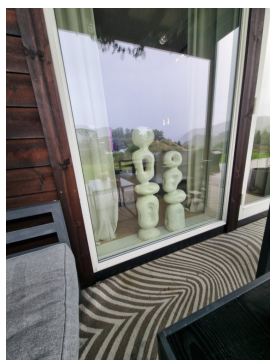
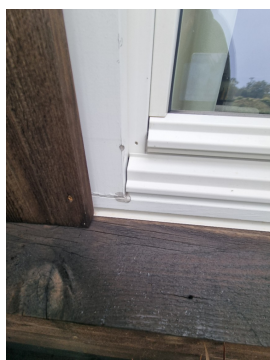
Det er registrert mindre overflateskader på utvendig karm som er av mindre betydning. Det er ikke registrert råteskader eller større værslitte karmen og sprekker i treverk.

Bruksmerker og og mindre overflateskader innvendig karm og foringer må forventes som følge av alder og elde.

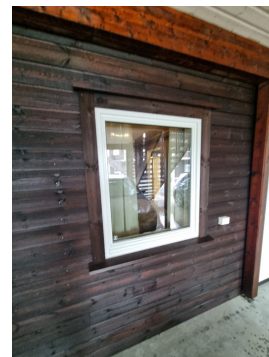
Noe mindre overflateskader

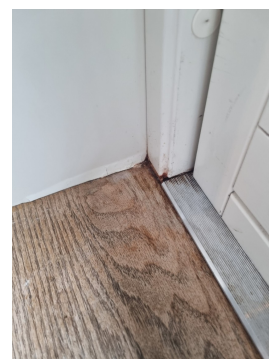
Det er registrert noe mindre skader i overgang bunn foring og terskel på balkongdør. Det er ikke registrert forhøyede fukt verdier rundt balkongdør og dette kan være fra tidligere skade som er tørket opp. Terskel balkongdør er noe slitt og må forventes som følge av alder og bruk.

Mindre skade bunn foring balkongdør

Anbefaler å behandle dørterskel til balkongdør, for å unngå fremtidig slitasje og unødvendig utskiftninger av materialer.

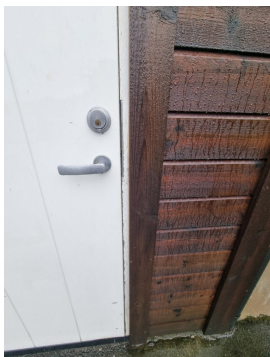
Dør inn til utvendig bod har slitte karmen og det er registrert sprekke og avflassing av overflatebehandling på dør og karm. Da bod blir brukt til oppbevaring og lagring samt noe mer trafikk med ut og inn av lagrede ting, er det som forventet at boddør har større brukslitasje. Boddør er også mer utsatt for vær og vind da det ikke er noe overbygg eller gesimsutstikk på vegg over dør.

Det anbefales at boddør vedlikeholdes jevnlig. Anbefaler kjøper å rette spørsmål til sameiet ved vedlikeholdsarbeid på bygget, samt fremtidig utskiftninger.

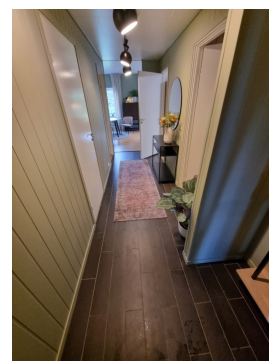
Dørblad tar i lampe i tak i gang når den lukkes opp. Dette er noe mindre avvik da lampe i tak henger i skinner som en kan justere plassering på.

Anbefaler å justere plassering av lampe i tak, for å unngå fremtidig skader på dørblad og lampe.

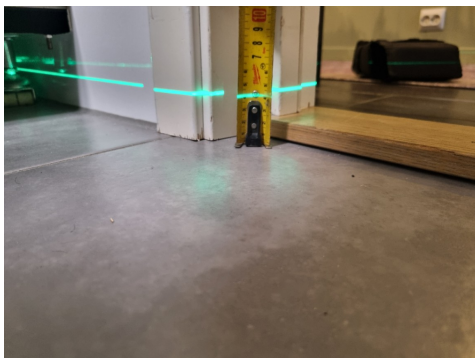
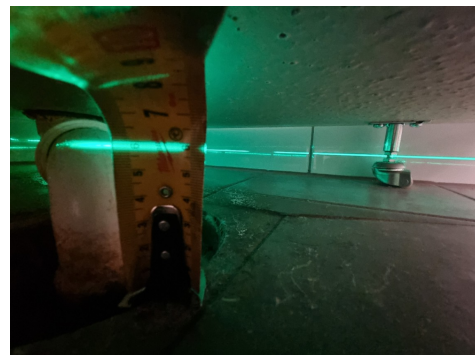
- Til tross for avviket i fall/høydeforskjell til sluk, vil gulvet fortsatt kunne lede vann mot sluket, men med redusert effektivitet. Dette kan potensielt øke risikoen for vannansamling i enkelte områder av badet.

Da det er dusjkabinett og sluk fra dusjkabinett fører direkte ned i sluk gulv, vil badet være funksjonelt slik som badet er nå. Det er også 2 sluker på baderomsgulvet. Ingen umiddelbare kostnad og avvik på høydeforskjellen anbefales å ta i betraktning ved bruk av bad.

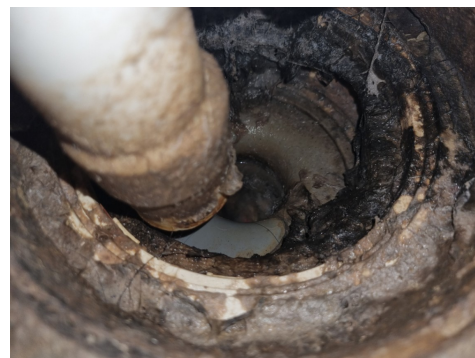
- Tilgang til sluk må bedres både for inspeksjon og rengjøring.
- Når sluket har begrenset tilgang, er det vanskelig å rengjøre sluket og å inspisere den for å oppdage skader i membranen/fuger rundt sluket, som er avgjørende for å forhindre lekkasjer.

For å redegjør membran i sluk og utførelse er tilstrekkelig som klemring i sluk, anbefaler det ytterlig kontroll og rengjøring samt utbedre tilkomst ved inspeksjon av sluk. Det settes TG 2 da tilgang til sluk er begrenset for inspeksjon og rengjøring.

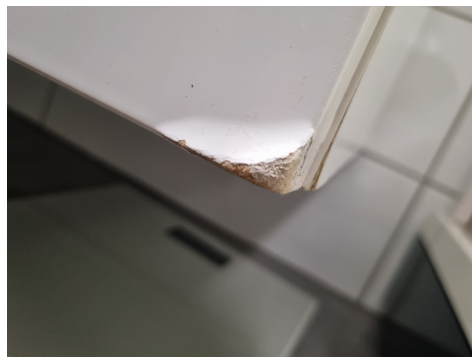
- Det er påvist skader på innredning.

Det er registrert mindre overflate skade på hjørne på skuffeinneordning.

Avviket er av mindre betydning da det er kosmetiske detaljer. Innredningen og skuffeseksjonen fungerer som normalt og overflateskader anses som normalt som følge av alder.

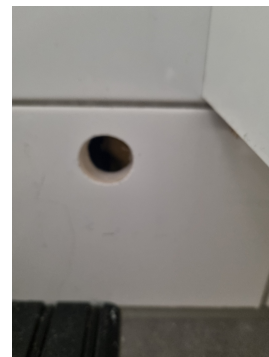
- Det er påvist at eventuelt lekkasjevann fra rør i rør system ikke ledes til sluk eller annen kompensere løsning.

Det ser ut som rør for lekkasjevann fra rør i rør system er falt inn i vegggen igjen. Det er lagt utsparing til røret i flis på vegg og det ser ut som røret ligger på innsiden av hull

Det anbefales å gjøre tiltak slik at rør for lekkasjevann fra rør-i-rørsystem går ut av vegg og mulighet for å renne ned på gulv og mot sluk.
