Tilstandsrapport

Enebolig

Nøtåsvegen 243, 2415 HERADSBYGD

Befaringsdato: 26.09.2024

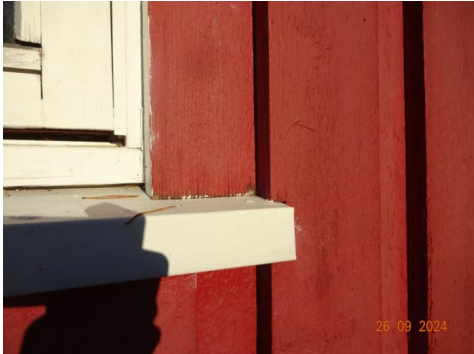
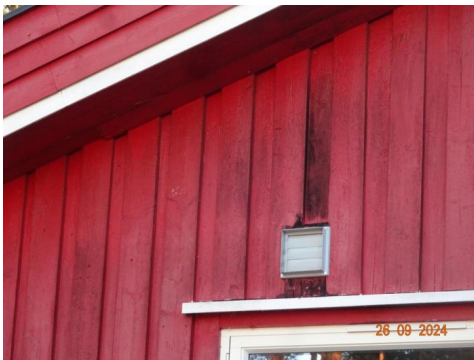
- Karmene i vinduer er slitte og det er sprekker i treverket.
- Det er påvist andre avvik:

Enkelte punkterte isolerglass.

Det er påvist råteskade i kjellervindu med adkomst til krypkjeller.

- Kondensering på enkelte glass har medført fuktskader i treverk som kan medføre utskiftningsbehov av enkelte vinduer.
- Det må påregnes noe vedlikehold og at enkelte vinduer må skiftes ut.

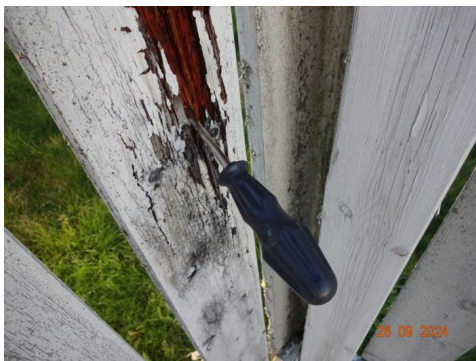
- Rekkverket er for lavt i forhold til dagens krav til rekkverkshøyder.
- Det er påvist andre avvik:

Skjevheter i rekkverk og løst rekkverk.
Råteskadet rekkverk.

- Det er ikke krav om utbedring av rekkverkshøyde opp til dagens forskriftskrav.
- Det må foretas tiltak for å lukke avviket.

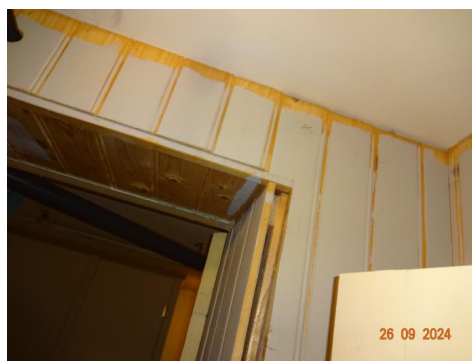
Knirk i gulv i kjellerstue.
Knirk i gulv i vinterhage.
Fuktskadet sponplater i trapperom i kjeller.
Det er påvist musefelle på gulv i trapperom i kjeller.

- Det må foretas tiltak for å lukke avviket.

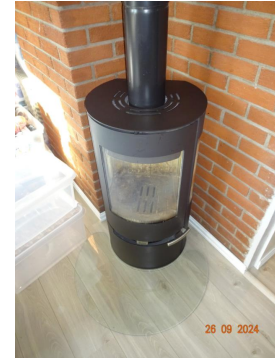
- Det er påvist brennbart materiale nærmere enn 300 mm fra sotluke/feieluke.
- Det er påvist sprekker og/eller riss i pipe.

- Det må foretas lokal utbedring.

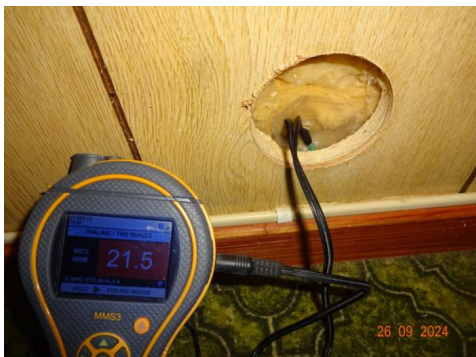
- Det er gjennom hulltaking påvist høyt fuktnivå inne i trekonstruksjonen i hulltakingen, men ikke påvist fuktskader i dette området. Høy luftfuktighet kan over tid føre til muggvekst eller sverting av materialer. Samtidig kan materialer og konstruksjoner bli ødelagt.
- Det er påvist indikasjoner på noe fuktgjennomtrenging i kjellergulv.
- Det er påvist andre avvik:

Som generell regel anbefales det ikke å bruke innvendig dampsperre på kjelleryttervegger, når mer enn halve vegg høyden er under terreng, NBI anbefaling. Den normale fuktgjennomgang blir da hindret og fuktigheten blir stående i veggen.

- Det påviste fuktnivå gir grunn til å overvåke konstruksjonen jevnlig for å se utvikling over tid, og eventuelt foreta tiltak for å unngå fuktskader.

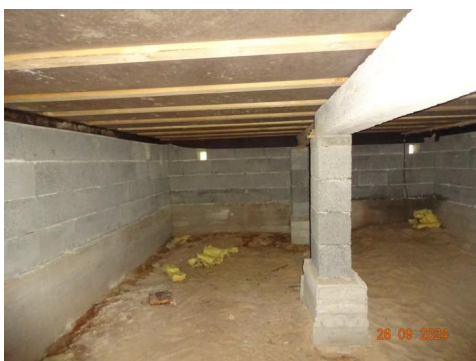
TG 2 Kryp Kjeller

Kryp kjeller under tilbygget del.
Murt ringmur av lettklinkerblokker rundt kryptkjeller.
Kryptkjeller er besiktiget fra kjellervindu i eldre del.
Kryptkjellere er på generelt grunnlag en risikokonstruksjon, og en konstruksjon med hyppig skadefrekvens.

- Det er manglende fuktsperre på bakken.

- Fuktsperre på bakken bør etableres.

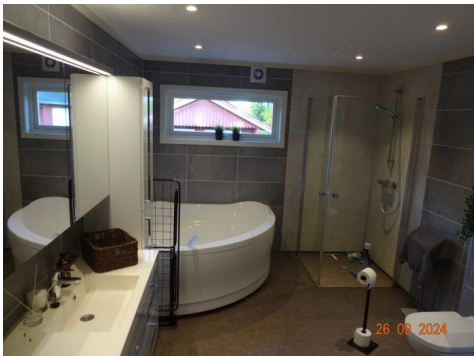
Rommet er ikke bygget som ett komplett våtrom, ikke fuktsikre gulvflater.

Skadet vinylbelegg.

Ved bruk av fuktmåler på baderomsplater ble det registrert forhøyede verdier.

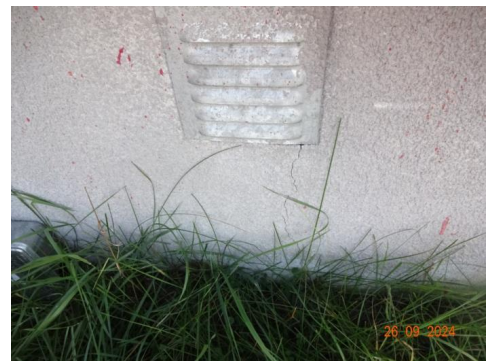
Det er påvist riss i murpuss i utvendig grunnmur.

- Det må foretas tiltak for å lukke avviket.

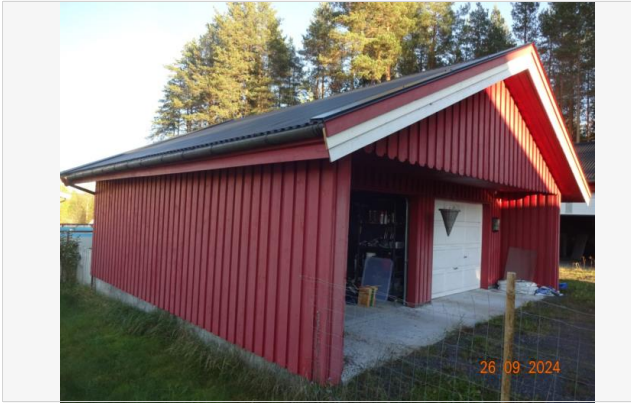
Garasje

Avskalinger i gulv.
Solslitt panel. Panel har behov for vedlikehold.

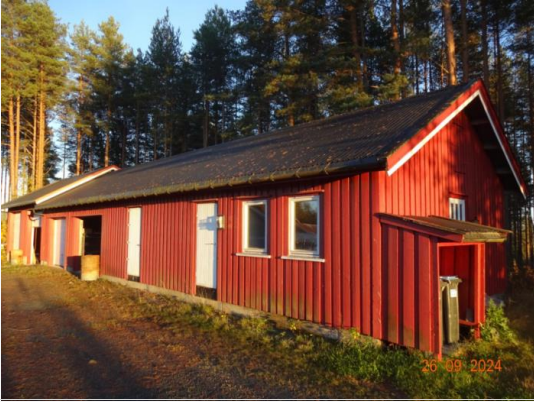
Garasjeuthus

Påvist råteskadet utvendig panel.

Enkelte sprekker/riss i utvendig grunnmur.
