# Tilstandsrapport

Rekkehus

Hølbekken 129, 5262 ARNATVEIT

Oppdragsnr.: 15943-2619

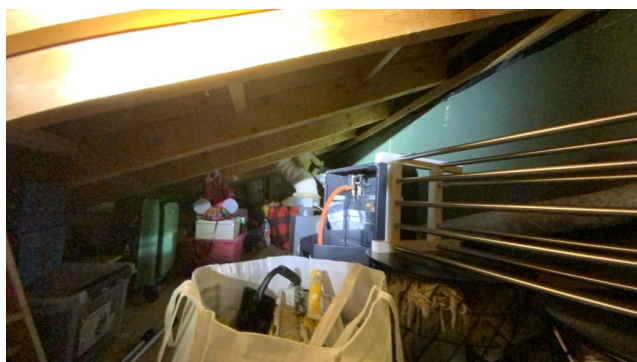
### TG 1 Takkonstruksjon/Loft

Plassbygget takkonstruksjon, med sutaksplater og kaldt loft.
