# Tilstandsrapport

Rekkehus

Hølbekken 129, 5262 ARNATVEIT

Befaringsdato: 06.01.2026

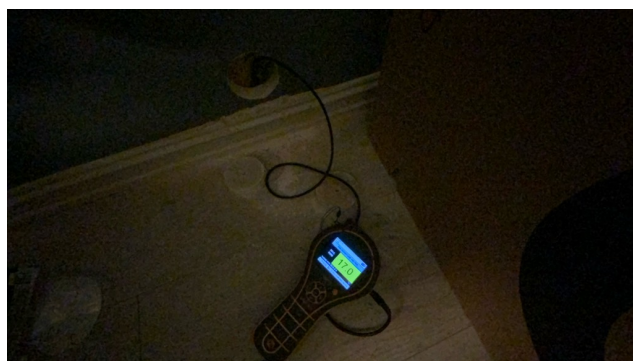
Bad, gang og vaskerom ligger delvis under terreng.

Det er boret hull i yttervegg i gang ved vaskerom i underetasje.

- Det er gjennom målinger påvist høyt fuktnivå i trevegger i underetg./kjeller, det er derfor ikke foretatt hulltaking
- Det ble registrert litt forhøyede fuktverdier.

Det bør foretas regelmessige kontroller av vegg under terreng. Utføre yttervegger innvendig under terreng er en utsatt konstruksjon, med hensyn til fukt og kondensproblemer.

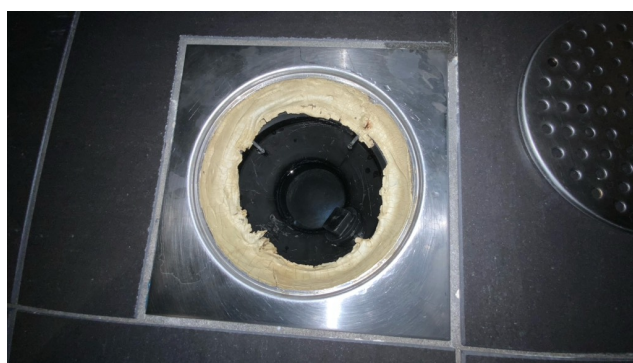
Membran er synlig i plastsluk.

- Det er rundt sluk påvist en ikke-fagmessig utførelse av membran/tettesjikt/klemring.
- Mer enn halvparten av forventet brukstid er passert på membranløsningen.
- Mer enn halvparten av forventet brukstid er passert på slukløsningen.

Klemring er ikke synlig. Membran er smurt ned i sluken.

Mest sannsynlig er sluken opprinnelig, fra 1983.

Badet er over 20 år gammelt.

- Overvåk tilstanden jevnlig. For å få tilstandsgrad 0 eller 1 må slukløsningen skiftes ut og sannsynligvis må også membransjiktet skiftes/utbedres. Det er imidlertid vanskelig å si noe om tidspunktet for når dette er nødvendig.
- Sluket må sjekkes og rengjøres jevnlig.

Mer enn halvparten av forventet brukstid er oppbrukt for membranen. Badet er mer enn 20 år gammelt. For å beskytte fliser og membran anbefaler jeg å montere dusjkabinett.

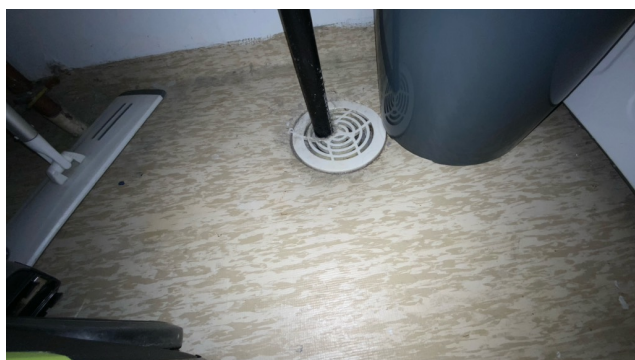
Vaskerom, med stålkum, varmtvannsbereder, møbler og opplegg for vaskemaskin.

- Våtrommet må oppgraderes for å tåle normal bruk etter dagens krav.

Vaskerom er fra byggeår.

Rommet må pusses opp for å tilfredsstille dagens krav til våtrom.

**Kostnadsestimat: 100 000 - 200 000**
