# Tilstandsrapport

📍 Olaf Schous vei 25, 0572 OSLO

# gnr. 83, bnr. 177, snr. 36

Rapportdato: 19.08.2025

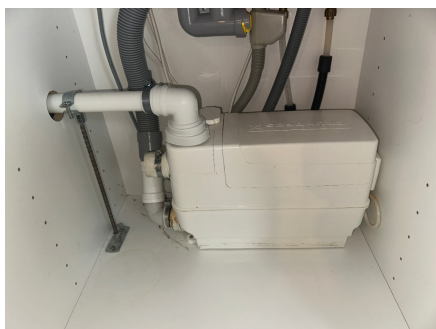
Pumpe for avløp plassert i benkeskap på kjøkken
