# Tilstandsrapport

Fritidsbolig

Blåberstien 12, 2260 KIRKENÆR

# gnr. 29, bnr. 201

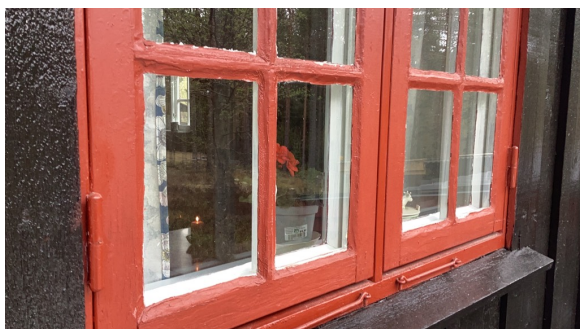
## TG 2 Vinduer

Det må forventes luftlekkasjer og kondens på denne type vinduer.

Det er ikke nødvendig med tiltak, men vinduer har passert forventet brukstid.

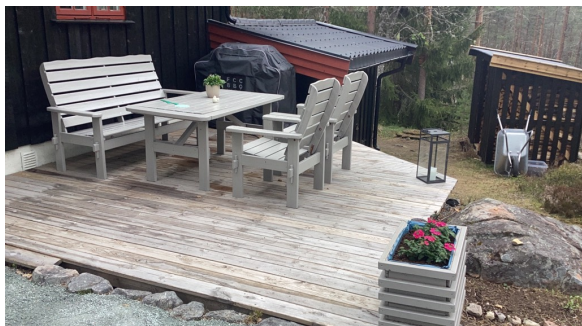
## TG 3 Balkonger, terrasser og rom under balkonger

- Det er ikke montert rekkverk.

- Rekkverk må monteres for å lukke avviket.

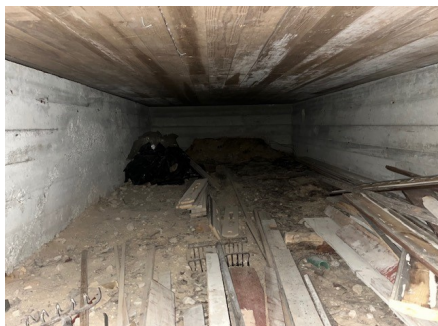
Det er ikke fuktsperre på bakken i kryperom.

Oversiktsbilde i kryperom.

Etablering av fuktsperre på bakken. Dersom ikke dette er tilstrekkelig for å senke fuktnivået i treverket bør det vurderes bedring av ventileringen.

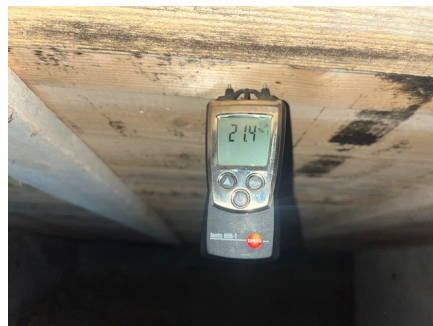
Fukttinnhold i treverk på rett over 20 vektprosent. Fukttinnhold i treverk på over 20 vektprosent medfører fare for utvikling av sopp- og råteskader.

Fuktmåling i kryperom.

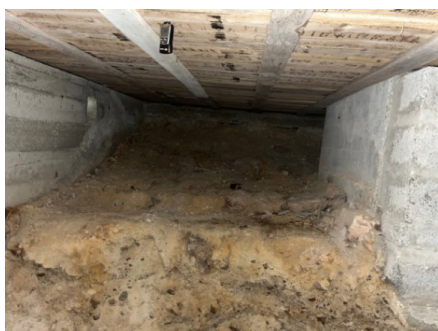
Oversiktsbilde i kryperom.

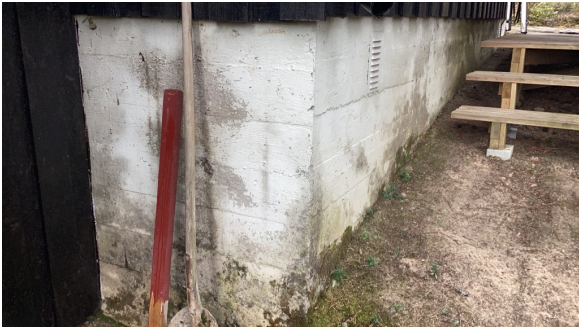
Stedvis avskaling av maling.
