# Tilstandsrapport

Boligbygg med flere boenheter

Billingstadlia 8 , 1396 BILLINGSTAD

Befaringsdato: 20.01.2026

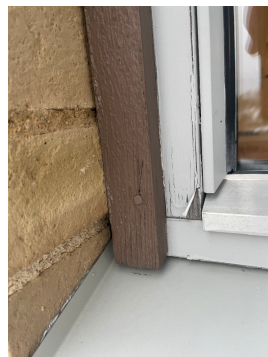
### TG 1 Vinduer

Bygningen har malte trevinduer med 2-lags glass. Det er både fastkarm- og toppsvingvinduer. Tilfeldig valgte vinduer er funksjonstestet og funnet i orden. Det er mindre avlassing av utvendig maling på enkelte vinduer. Dette bør utbedres for å sikre lang levetid. (Det er ukjent om eier har ansvar for utvendig vedlikehold.)

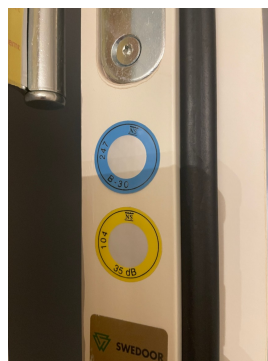
### TG 1 Dører

Bygningen har en malt hovedytterdør med lyd- og brannklassifisering.

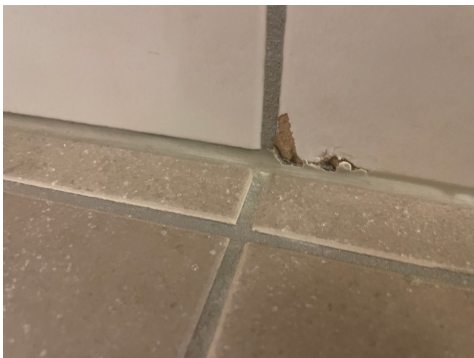
#### TG 2 Overflater vegger og himling

Veggene har fliser. Taket er malt.

- Det er påvist sprekker i fliser.

Sprekkene i flisene bør utbedres for å hindre videre skade og redusere risikoen for fuktskader eller forverring av det kosmetiske inntrykket.

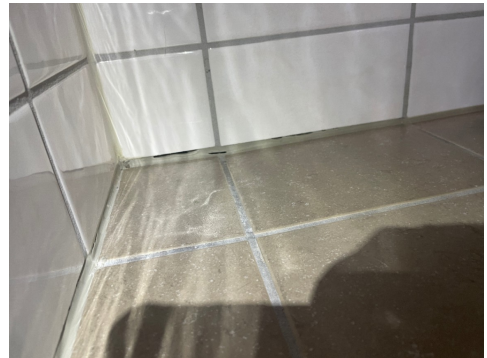
#### TG 2 Overflater Gulv

Gulvet er flislagt. Rommet har elektriske varmekabler. Fall mot sluk er målt på et tilfeldig sted. Høydeforskjellen fra toppen av sluket til toppen av flisen ved dørterskelen er 24 mm. (Målinger for internt bruk: Slukets høyde er 15 cm, topp flis ved terskel er 12,6 cm, 1:50 tilsvarende 10 mm.)

- Det er påvist avvik i fallforhold til sluk i forhold til krav i forskrift på byggetidspunktet.

TEK 97 er lagt til grunn for vurderingen. Tilfredsstillende fall skal være 1:50, minst 0,8 meter ut fra sluket, tilsvarende 16 mm.

Det er påvist riss i den elastiske fugemassen bak vaskemaskinen.

- Til tross for avviket i fall/høydeforskjell til sluk, vil gulvet fortsatt kunne lede vann mot sluket, men med redusert effektivitet. Dette kan potensielt øke risikoen for vannansamling i enkelte områder av badet.
- Andre tiltak:

Det bør vurderes å utbedre fallforholdene mot sluk for å sikre tilfredsstillende avrenning av vann. Mangelfullt fall kan føre til at vann blir liggende på gulvet, noe som øker risikoen for fuktskader og lekkasjer i konstruksjonen.

Riss i den elastiske fugemassen bak vaskemaskinen bør utbedres for å hindre vanninntrengning, som kan medføre fuktskader og redusert levetid på konstruksjonen.

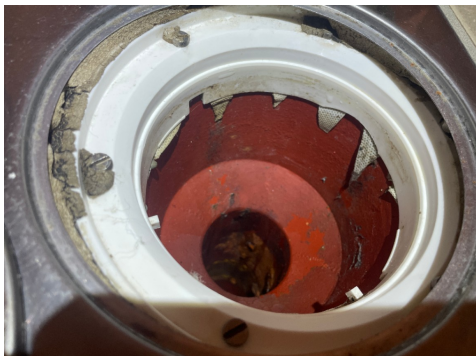
#### TG 2 Sluk, membran og tettesjikt

Det er plastsluk som ledes ned til avløp av metall, og smøremembran med ukjent utførelse. Membranen ligger skjult i konstruksjonen og kan ikke kontrolleres på samme måte som synlige bygningsdeler. Tilstanden til membranen vurderes etter alder og forventet gjenstående levetid. Forventet levetid på membran er 20 år.

- Membran kan ikke konstateres (ikke synlig og det foreligger heller ikke dokumentasjon).
- Mer enn halvparten av forventet brukstid er passert på membranløsningen.

Manglende dokumentasjon og alder på membranen medfører usikkerhet om utførelsen og tilstanden, noe som gir økt risiko for lekkasjer og fuktskader i konstruksjonen.

Overvåk tilstanden jevnlig, og vurder nærmere undersøkelser eller utbedring for å redusere risikoen for følgeskader.

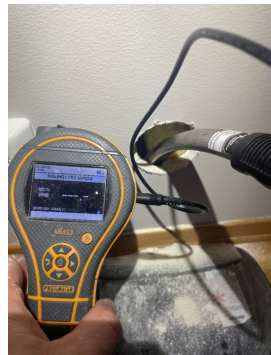
### ! TG 0 Tilliggende konstruksjoner våtrom

Hulltaking er foretatt uten å påvise unormale forhold. Hulltaking er foretatt i stue.

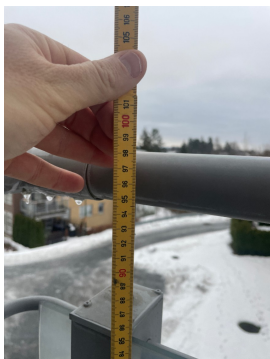
! Rekkverket på balkong eller terrasse er for lavt i forhold til dagens krav.

- Det er ikke krav om utbedring av rekkverkshøyde opp til dagens forskriftskrav.

Rekkverket bør forhøyes slik at det oppfyller dagens krav til høyde, for å redusere risikoen for fallulykker og personskaade.
