Tilstandsrapport

📍 Brennslettveien 1, 8613 MO I RANA

Areal (BRA): 2 roms andelsleilighet i 1. etasje. 50 m²

Befaringsdato: 07.03.2024

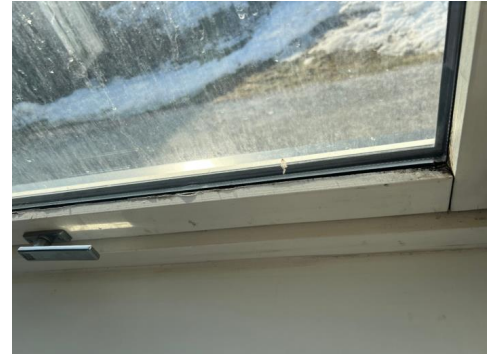
Vurdering av avvik:
• Det er avvik:
Noen vinduer er noe slitt.

Det må påregnes noe vedlikehold.

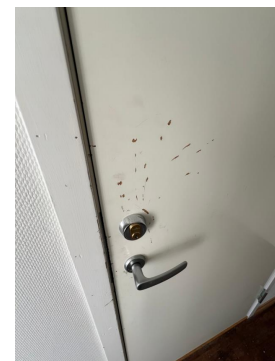
! TG 2 Dører

Vurdering av avvik:
• Det er avvik:
Det er noen skader på entredør.

Avvik bør utbedres.

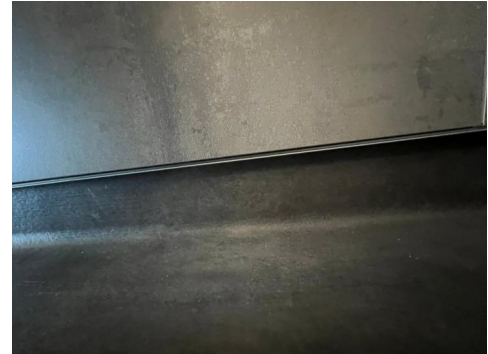
- Det er avvik:

Det må legges silikon mellom plater og lister.

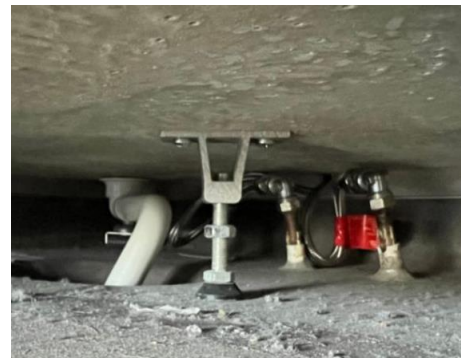
TG 1 Overflater Gulv

- Sluk har begrenset mulighet for inspeksjon og rengjøring.
- Det er påvist mangelfull/feil utførelse rundt rørgjennomføringer e.l. som gir fare for fukt i konstruksjonen i våtsone.

- Løsningen/utførelsen rundt rørgjennomføringer gir fare for fukt inn i konstruksjoner.

Tetting rundt rørgjennomføringer må utbedres.

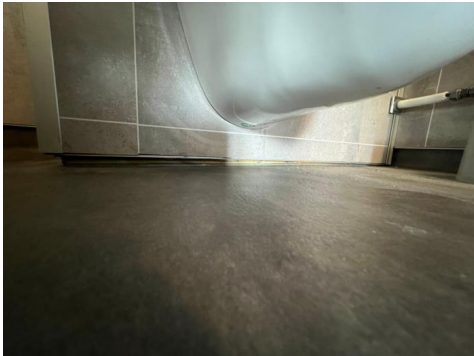
TG 2 Sanitærutstyr og innredning

- Det er ikke påvist tilfredsstillende løsning for å synliggjøre lekkasje fra innebygget systerne.

Innhent informasjon om mulig.

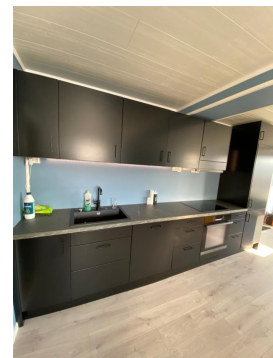
Det er skade i en skuffefront.

Avvik bør utbedres.

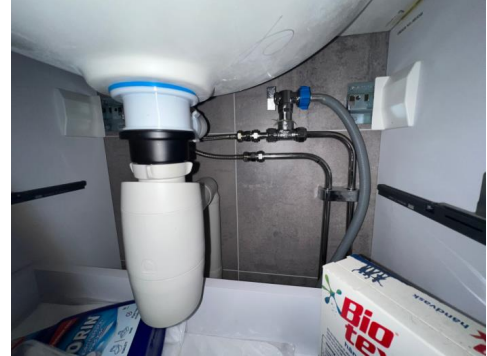
Rørpropp under vask på badet

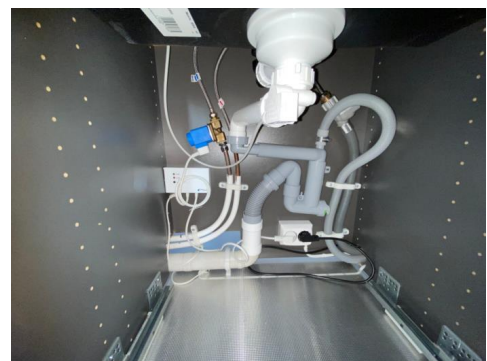
Rørpropp under kjøkkenbenk
