Tilstandsrapport

Rekkehus

Rismohagan 9 , 2052 JESSHEIM

Befaringsdato: 28.04.2026

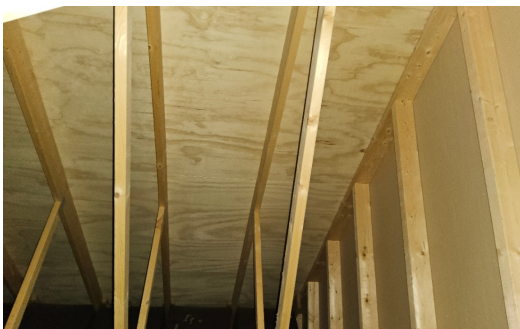
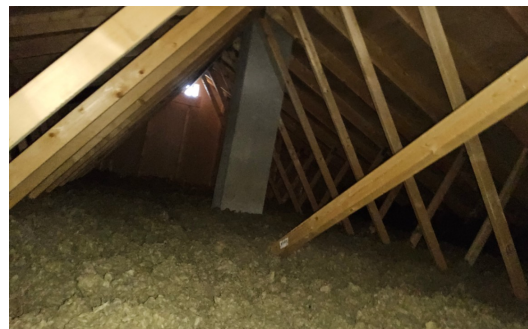
! TG 1 Takkonstruksjon/Loft

Takkonstruksjonen har W-takstoler i tre.

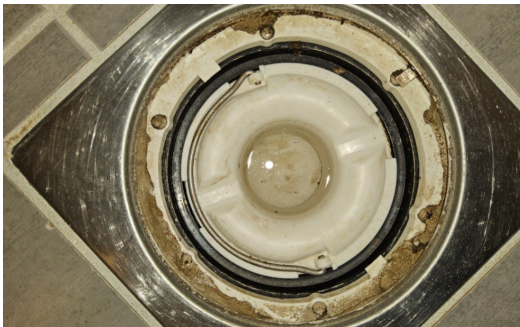
TG 1 Sluk, membran og tettesjikt

Det er plastsluk og membran med dokumentert utførelse.

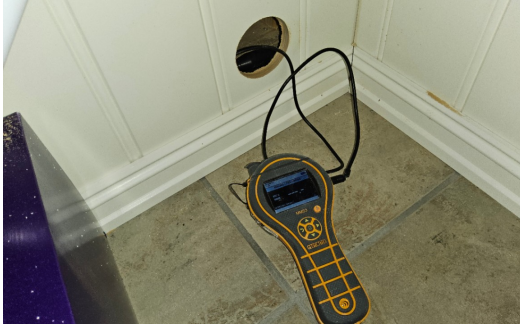
TG 0 Tilliggende konstruksjoner våtrom

Hulltaking er foretatt uten å påvise unormale forhold. Hulltaking er foretatt ved/i under trapp. Fuktivotemåling (vekt%) i konstruksjonen ble målt til 0-6 .

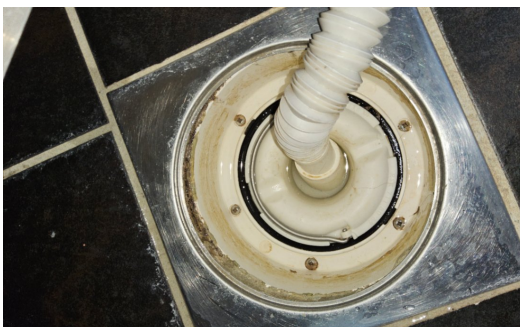
! TG 1 Sluk, membran og tettesjikt

Det er plastsluk og membran med dokumentert utførelse.

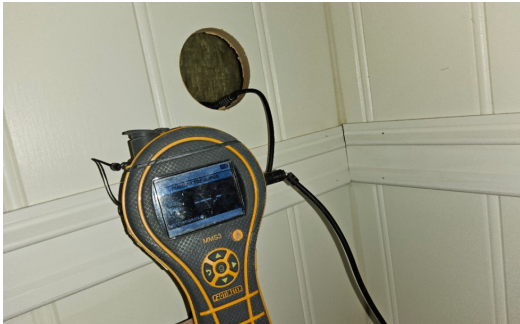
TG 0 Tilliggende konstruksjoner våtrom

Hulltaking er foretatt uten å påvise unormale forhold. Hulltaking er foretatt ved/i trapp. Fuktkvotemåling (vekt%) i konstruksjonen ble målt til 0-6 .

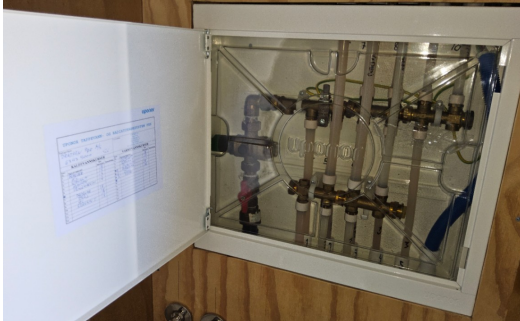
TG 1 Vannledninger

Innvendige vannledninger er av plast (rør i rør). Det er besiktiget i rørskap.
