# Tilstandsrapport

Hytte

Nedre Slekaberget 40, 3570 ÅL

Befaringsdato: 28.10.2025

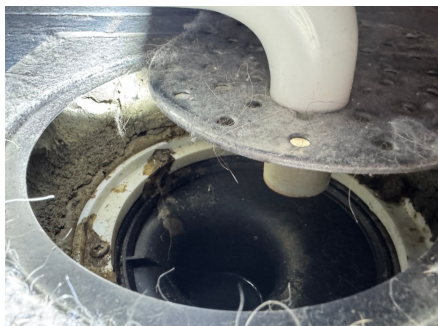
## 1. ETASJE > BAD/WC

### TG 3 Membran og tettesjikt vegger

Badet ser ut til å fungere med registrerte avvik da det ikke ble registrert noe symptomer på fuktskader under befaring, men skulle det oppstå en vannlekkasje på vanninstallasjoner så vil dette kunne føre til fuktskader.

Det anbefales å overvåke badet jevnlig for tegn til fukt og vurdere oppgradering i henhold til gjeldende krav for våtrom, spesielt dersom bruken av badet endres eller intensiveres.

Skal avviket lukkes må det utføres tiltak i henhold til teknisk forskrift.
