Tilstandsrapport

Boligbygg med flere boenheter

Rådhusgata 6 D, 8657 MOSJØEN

Rapportdato: 26.02.2026

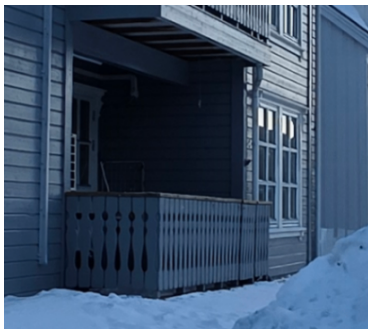
Terrasse mot sør (Rådhusgata)

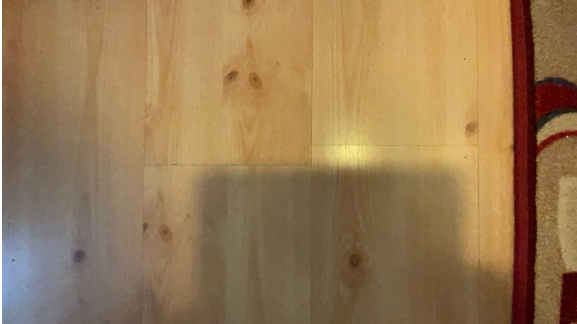
Skjøter i laminat

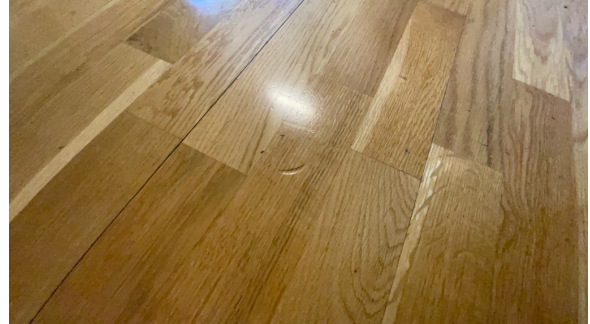
Hakk i parkett kjøkken

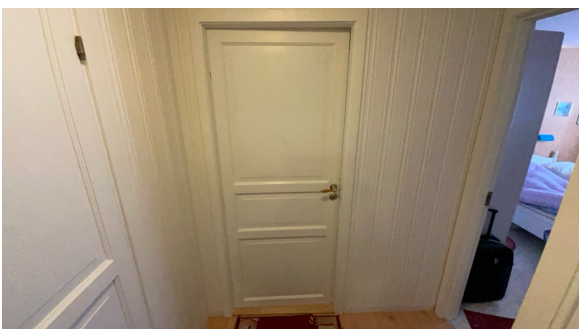
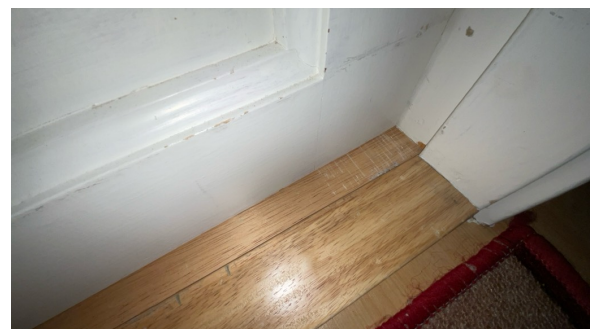
- Det er påvist avvik som tilsier at det bør foretas tiltak på enkelte dører.

Dør tar i terskel.

- Enkelte dører må justeres.

Det bør utføres justering eller utbedring av dører med avvik for å sikre funksjonell bruk og forhindre økt slitasje eller skade på dør og karm. Manglende tiltak kan føre til redusert brukervennlighet og ytterligere skader over tid.

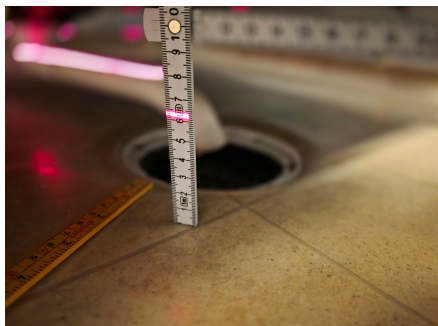
- Det er påvist at høydeforskjell fra topp slukrist til gulv/synlig topp membran ved dørterskel er mindre enn 25 mm.
- Det er påvist avvik i fallforhold til sluk i forhold til krav i forskrift på byggetidspunktet.

6cm ved sluk.

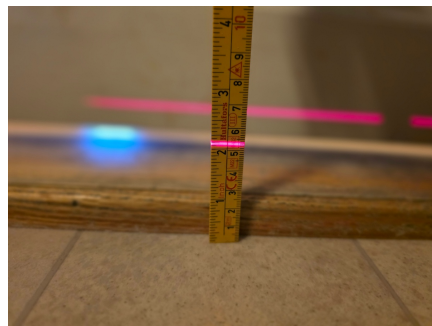
5,1cm ved terskel

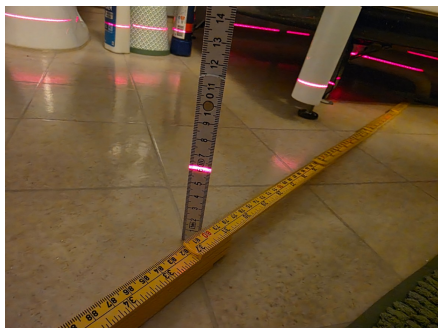
6cm 80cm fra sluk.

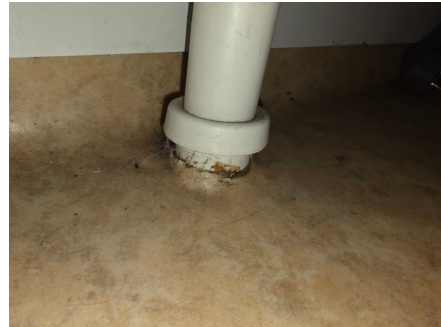
- Det er påvist mangelfull/feil utførelse rundt rørgjennomføringer e.l. som gir fare for fukt i konstruksjonen i våtsone.
- Mer enn halvparten av forventet brukstid er passert på membranløsningen.
- Mer enn halvparten av forventet brukstid er passert på slukløsningen.

- Løsningen/utførelsen rundt rørgjennomføringer gir fare for fukt inn i konstruksjoner.
- Det må foretas lokale tiltak for å utbedre utettheter på våtrommet.
- Eldre sluk av plast er ofte utsatt for lekkasjer og særlig i overganger. Eventuelle lekkasjer kan medføre fuktskader på tilliggende konstruksjoner.

Ved gjennomføringer i gulv skal gulvbelegget monteres slik at en oppbrett på ca 15-20 mm beholdes. Rør skal plasseres minst 40 mm fra vegg.

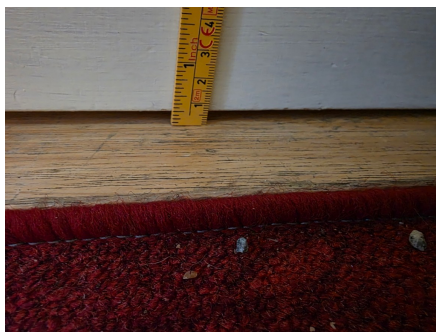
Rommet har tilstrekkelig tilluft fra tilstøtende rom via spalte under dør.

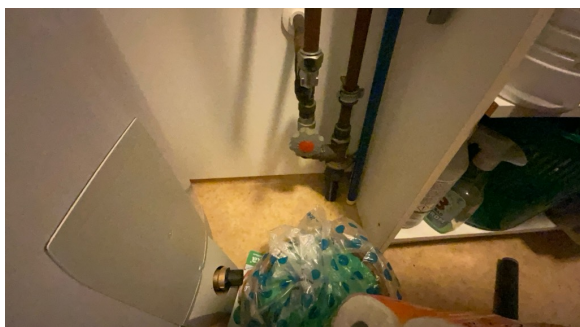
Stoppekran fra byggeår

- Det er ikke behov for utbedringstiltak siden anlegget fungerer i dag, men ut ifra alder kan skader plutselig oppstå på eldre anlegg.
- I forbindelse med oppgradering av våtrom vil det være naturlig med utskiftning av rør.

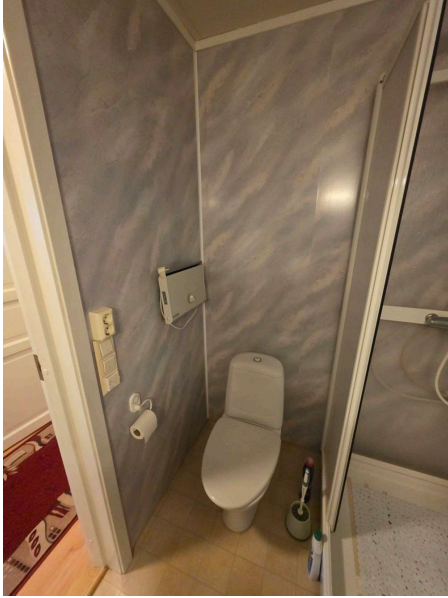
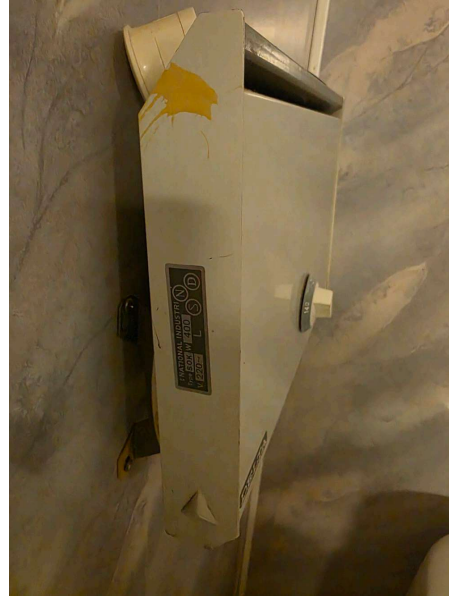
Panelovn er ikke beregnet for installasjon på bad.

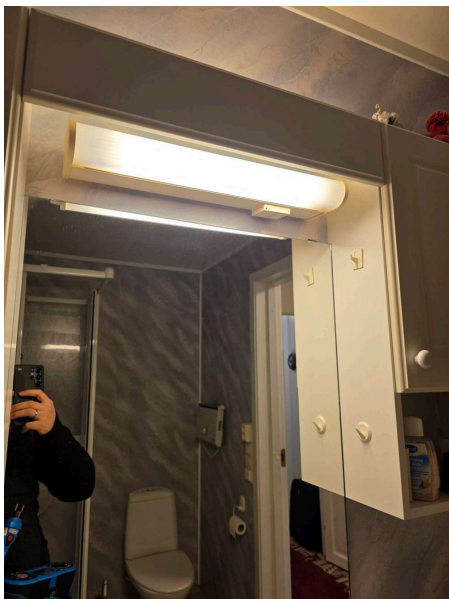
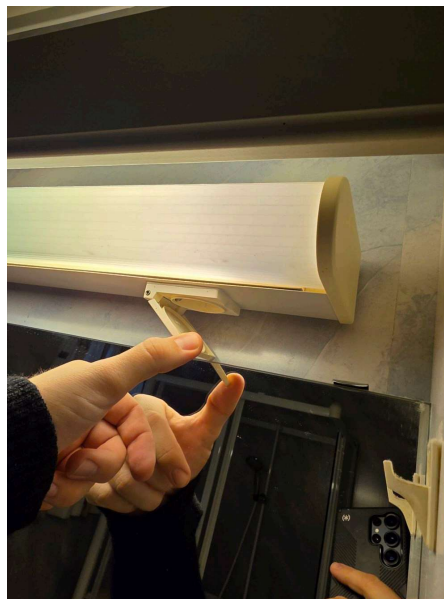
Tørr og sprø isolasjon, lyset må byttes

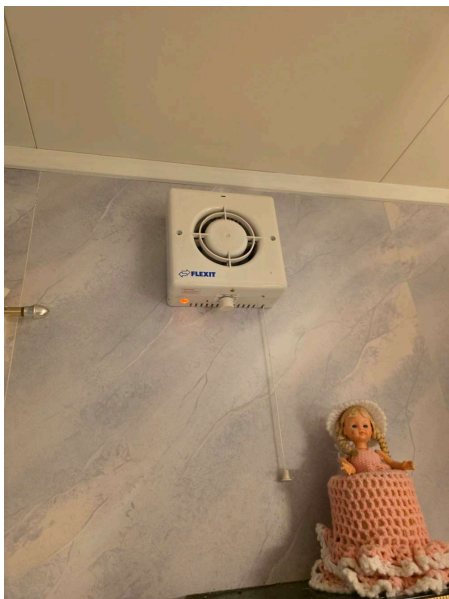
Ulyd fra vifte ved oppstart, mulig det hjelper å rengjøre viften og røret, men anbefaler bytte av vifte.

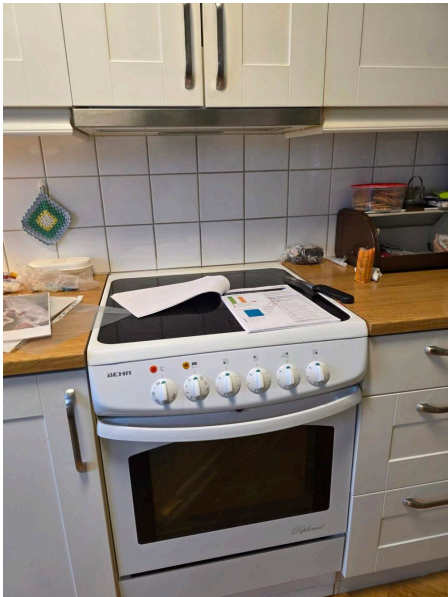
Anbefaler montering av komfyrvakt. Her er det montert 20A på 2,5 kvadrat, dette var lovlig i perioden 91 til 98, men pga fare for overbelastning av kabel anbefaler det å trekke om til 4 kvadrat kabel.

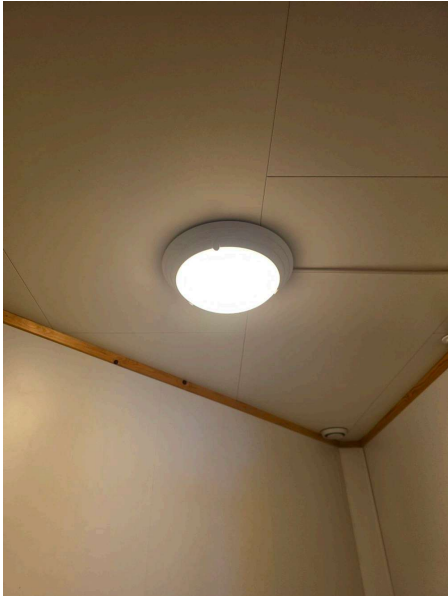
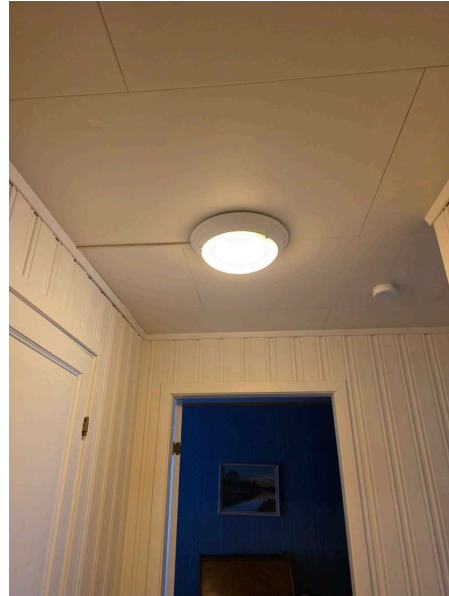
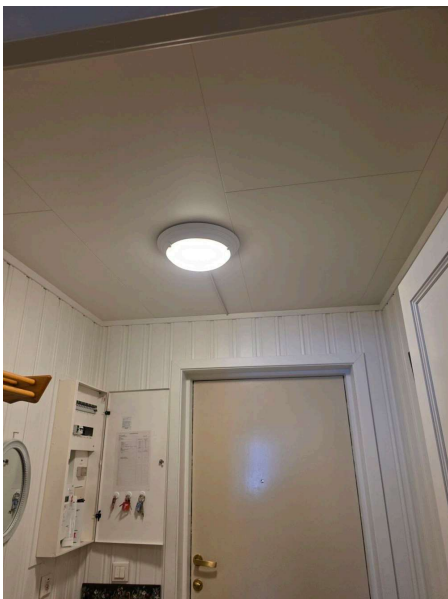
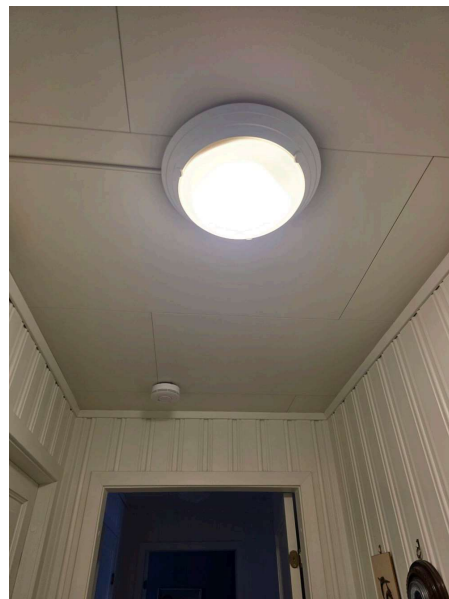
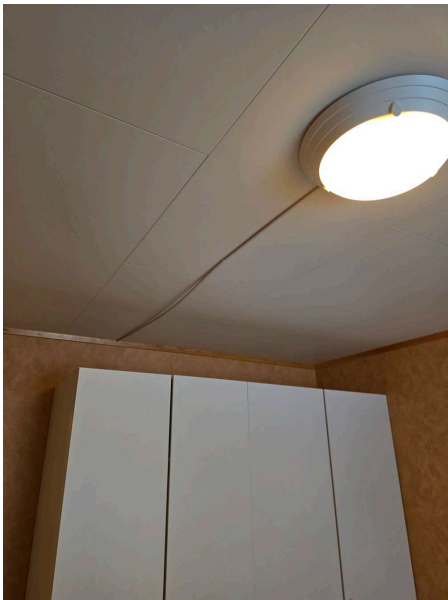
Disse armaturene har en tendens til å bli veldig varm, noe som gjør at isolasjonen blir spør.

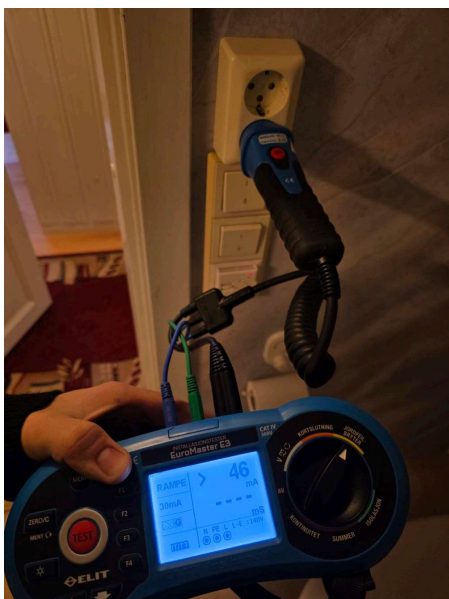
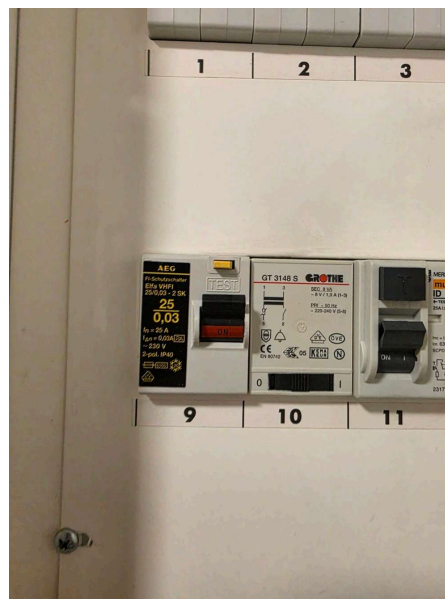
Jordfeilbryter må byttes

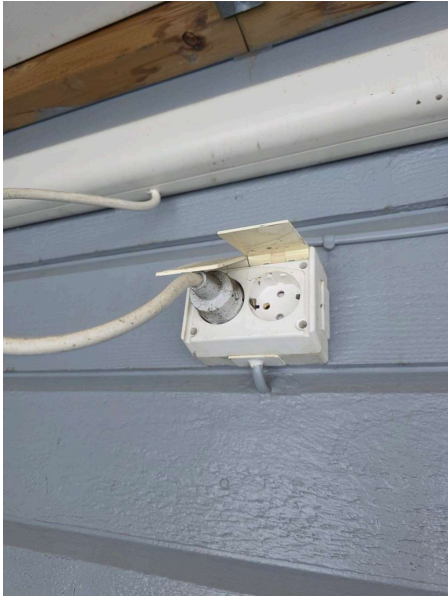
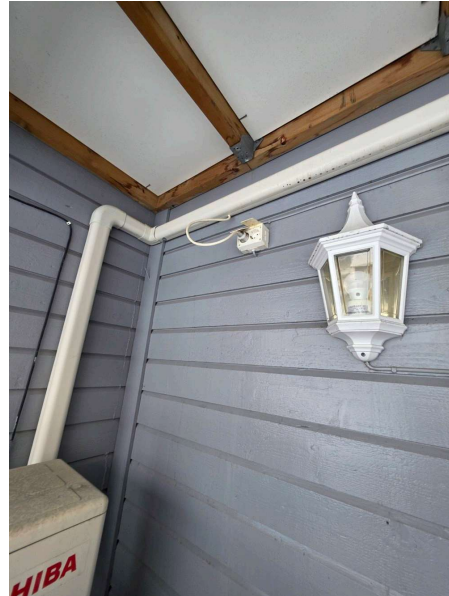
ID 1569659 - [L] Defekte lokk på stikk**Kommentar**

Lokk lukker seg ikke automatisk. Stikk må byttes

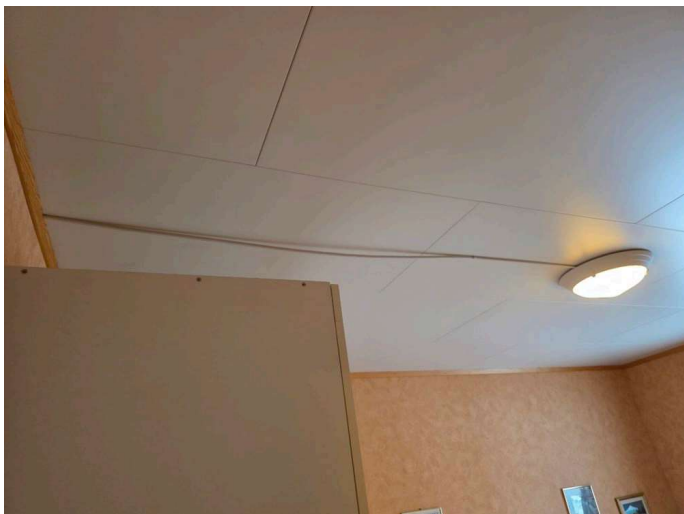
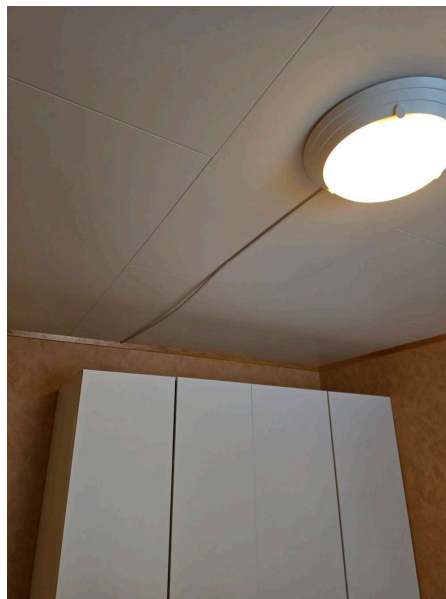
Kabel må festes forskriftsmessig

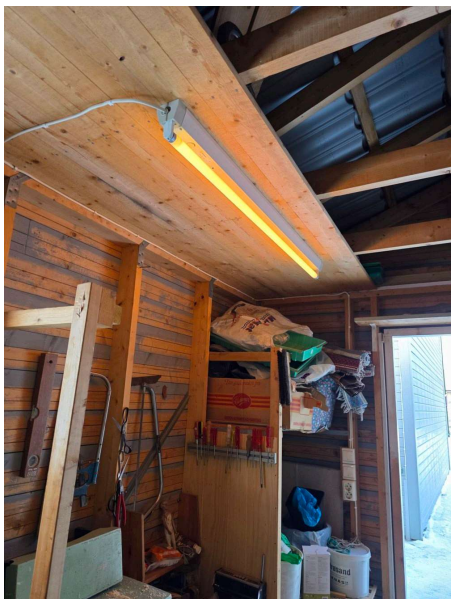
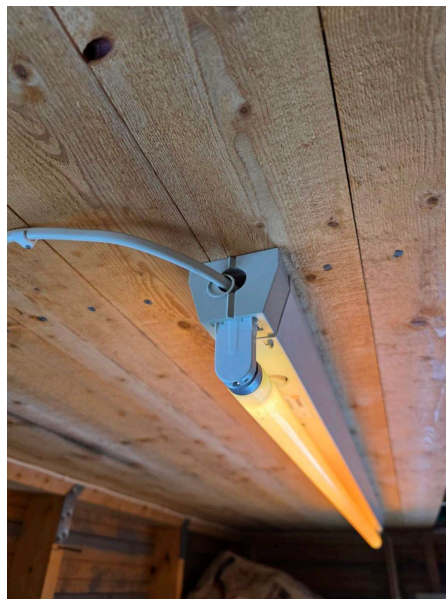
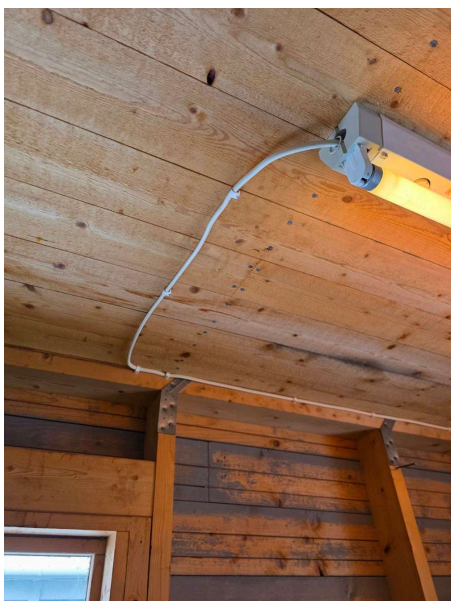
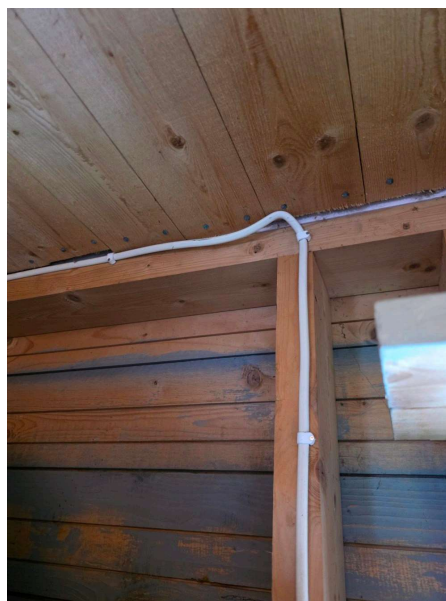
Vises på opplegg at det er montert av ufaglærte. Kabel må gå over og lysarmatur må byttes, da det mangler nippel

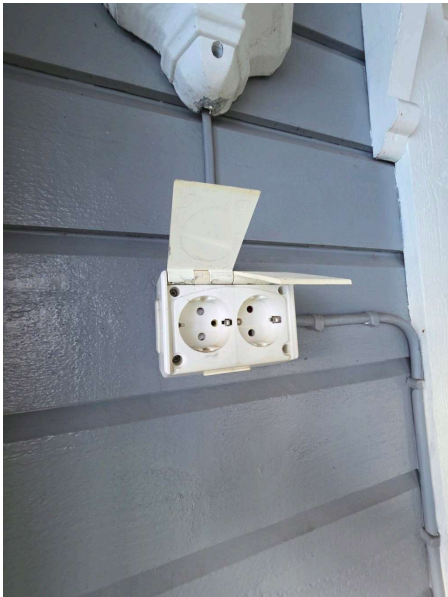
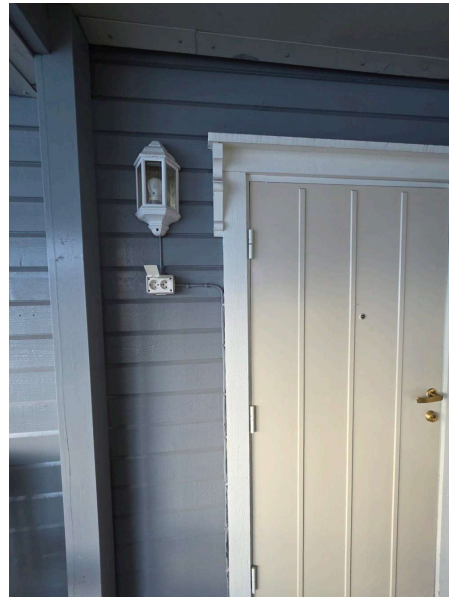
Lokk lukker seg ikke automatisk, tyder på defekte fjærer i lokk. Stikk må byttes

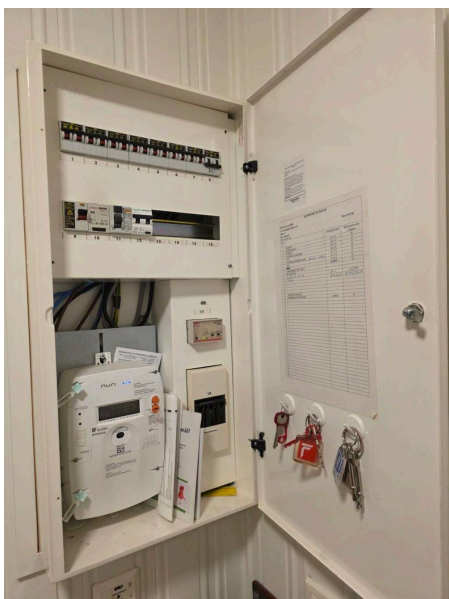
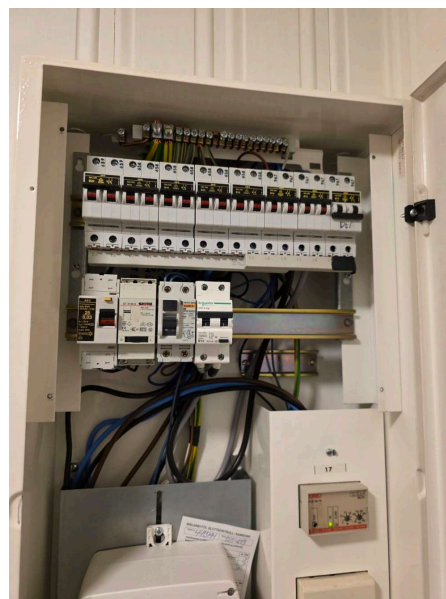
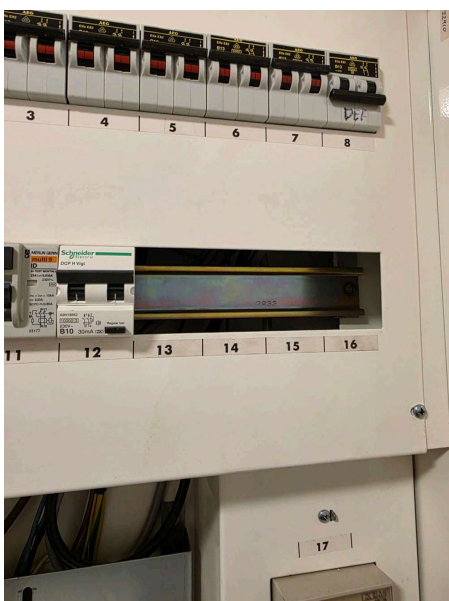
Må monteres avdekking på rad 2. Samleskinne mangler endekappe og defekt sikring må frakobles og fjernes

Byttet samleskinne, fjernet sikring

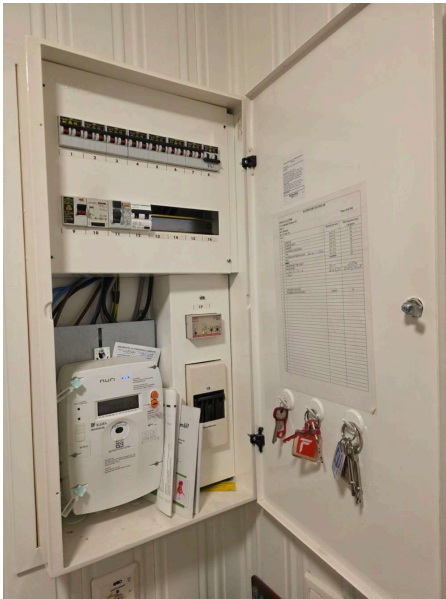
ID 1569790 - [H] Anbefaler montering av overspenningsvern og jordfeilautomater på alle kurser.

Installasjon har ikke overspenningsvern. Dette var ikke et krav når anlegget ble bygget. Det er imidlertid en sterk anbefaling å ettermontere overspenningsvern i fordelings tavlen / sikringsskapet. Dette tiltaket bedrer sikkerheten betydelig mot brann og brantilløp, samt at dette også kan hindre ødelagt elektrisk utstyr dersom overspenninger skulle oppstå. (Husk at det uansett om man har overspenningsvern er anbefalt og trekke ut elektrisk utstyr ved lyn/tordenvær) Viktig info her er at også et nytt overspenningsvern bør monteres i underfordelinger, dersom det er mer enn 10 meter fra overspenningsvern og ut til el-utstyret
