# Tilstandsrapport

4-ROMS LEILIGHET MED TO BALKONGER

Aslakveien 28C , 0753 OSLO

Befaringsdato: 30.01.2026

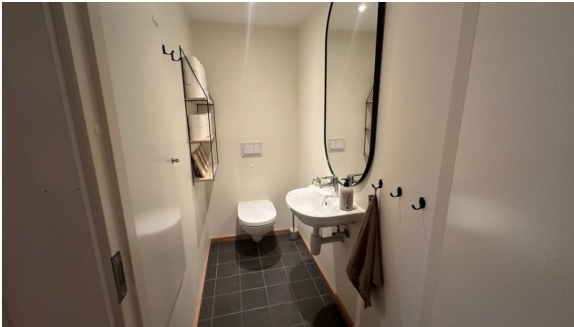
### TG 1 Vannledninger

Det er ikke gitt opplysninger om eventuelle avvik.

Tilstandsgrad er satt ut fra vurdering av de bygningsdelene som var tilgjengelige og mulige å bedømme ut fra en visuell befaring, og alder.

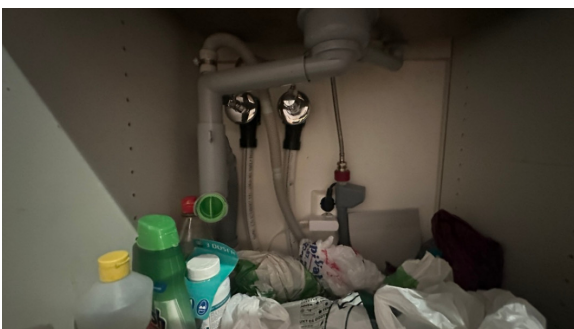
### TG 1 Avløpsrør

Interne og synlig avløpsrør i plast, ført til felles rørføringer fra byggeår.

Det er ikke opplyst om avvik ved anlegget.
