# Tilstandsrapport

4-ROMS LEILIGHET MED TO BALKONGER

Aslakveien 28C , 0753 OSLO

Befaringsdato: 30.01.2026

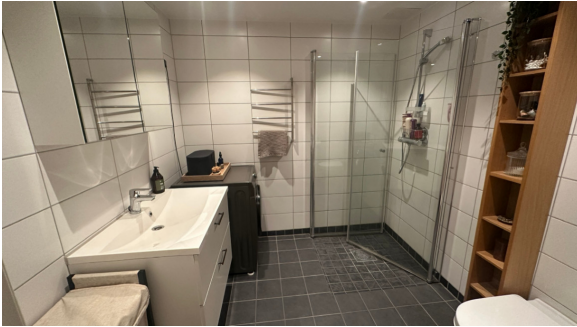
## 5.ETASJE > BAD

### TG 1 Overflater vegger og himling

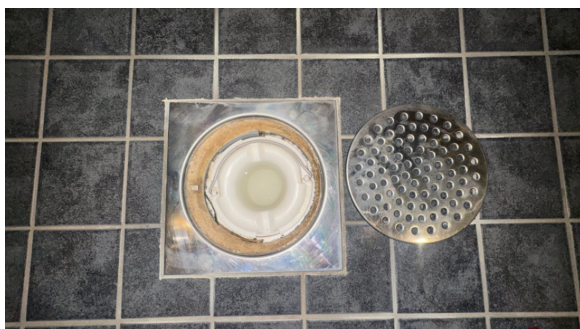
## 5.ETASJE > BAD

### **TG 1** Sanitærutstyr og innredning

Det ble rutinemessig søkt etter fukt i dusjonens vegger med fuktindikator (Protimeter SM) på befaringen, og det var ingen indikasjoner på fukt. Fuktsøk gir kun en indikasjon og må ikke oppfattes som en garanti for baderommet. Gulv måles ikke.

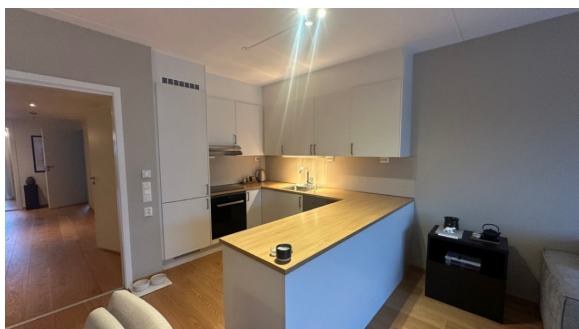
### 5.ETASJE > STUE/KJØKKEN

#### TG 1 Avtrekk

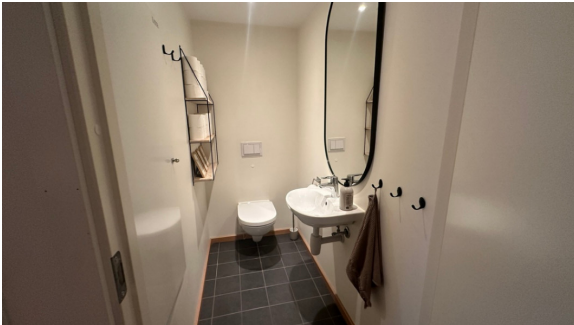
### TG 1 Vannledninger

Det er ikke gitt opplysninger om eventuelle avvik.

Tilstandsgrad er satt ut fra vurdering av de bygningsdelene som var tilgjengelige og mulige å bedømme ut fra en visuell befaring, og alder.

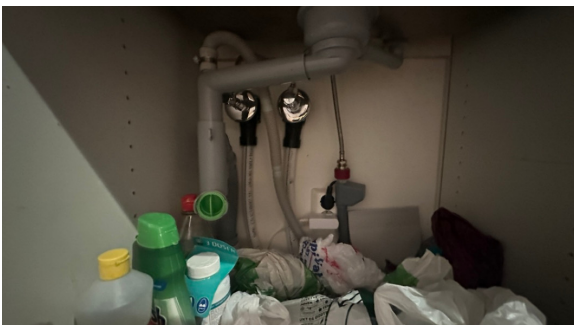
### TG 1 Avløpsrør

Interne og synlig avløpsrør i plast, ført til felles rørføringer fra byggeår.

Det er ikke opplyst om avvik ved anlegget.

Tilstandsgrad er satt ut fra vurdering av de bygningsdelene som var tilgjengelige og mulige å bedømme ut fra en visuell befaring og alder.
