# Tilstandsrapport

4-ROMS LEILIGHET MED TO BALKONGER

Aslakveien 28C , 0753 OSLO

Rapportdato: 10.02.2026

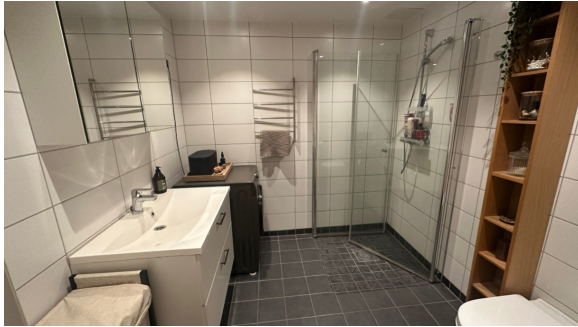
## 5.ETASJE > BAD

### TG 1 Overflater vegger og himling

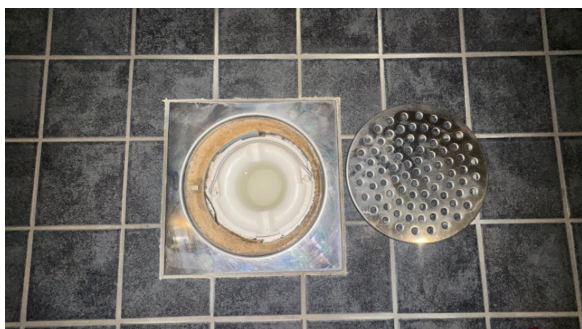
## 5.ETASJE > BAD

Det ble rutinemessig søkt etter fukt i dusjonens vegger med fuktindikator (Protimeter SM) på befaringen, og det var ingen indikasjoner på fukt. Fuktsøk gir kun en indikasjon og må ikke oppfattes som en garanti for baderommet. Gulv måles ikke.

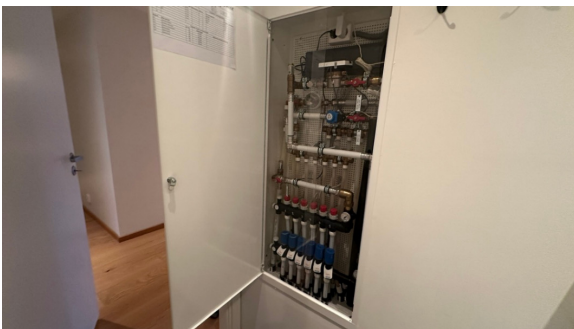
Det er ikke opplyst om avvik ved anlegget.

Tilstandsgrad er satt ut fra vurdering av de bygningsdelene som var tilgjengelige og mulige å bedømme ut fra en visuell befarings og alder.
