Tilstandsrapport

Enebolig

Krekane 2 , 5725 VAKSDAL

Oppdragsnr.: 20932-3351

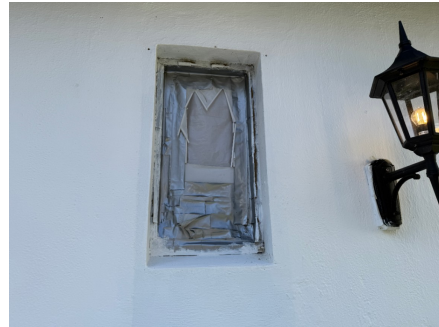
TG.2 Vinduer

- Vurdering er gitt på bakgrunn av alder og forventet gjenstående brukstid. Eldre vinduer bærer preg av elde/slitasje. Utettheter rundt flere vinduer. Dels mangelfulle innsettsdetaljer. Eldre vinduer har normalt sett dårligere isoleringsevne og dårligere vindtetting rundt karmner enn nyere vinduer. På grunn av alderen er det også en økt risiko for punktering av isolerglass i tiden som kommer.

- Det bør vurderes utskifting av vinduer på sikt eller etter behov, da disse har redusert isoleringsevne og vindtetting, samt økt risiko for punktering av isolerglass. Mangelfulle innsettsdetaljer og utettheter rundt vinduene kan føre til økt energitap, trekk og økt risiko for fuktskader i omkringliggende konstruksjoner over tid dersom tiltak ikke iverksettes.

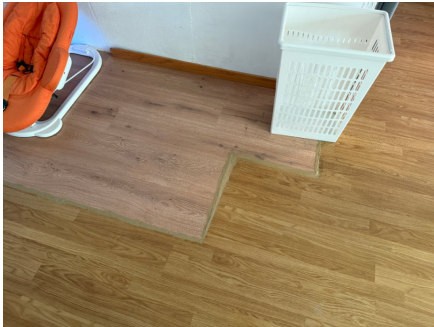
Overgang mellom nytt og eksisterende gulv. Avvik av estetisk karakter.

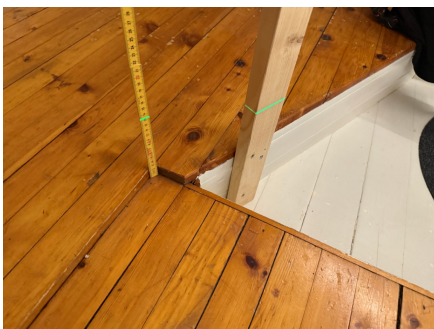
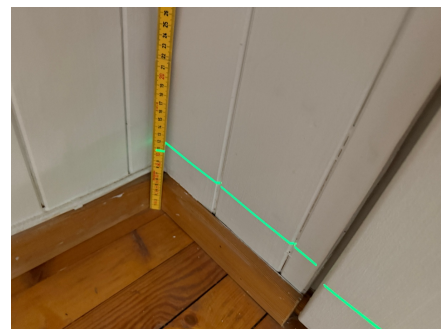
TG 3 Etasjeskille/gulv mot grunn

- Målt høydeforskjell på over 20 mm innenfor en lengde på 2 meter. Tilstandsgrad 3 gis med bakgrunn i standardens krav til godkjente måleavvik.
- Dels større skjevheter på loftet. Mellom 0-30 mm nivåforskjell over en lengde på 2,0 meter i gang på loft. Varierende nivåforskjeller forøvrig. Merk at det var begrenset tilkomst for fullstendig kontroll grunnet mye lagring på befaringdagen.

• For å oppnå TG1 må høydeforskjellene utbedres. Omfang må avklares ved nærmere undersøkelser. Slike tiltak er normalt ikke økonomisk lønnsomme isolert sett i denne type boliger, men kan vurderes ved fremtidig renovering. Ved bruk av avrettingsmasse må bjelkelagets bæreevne vurderes. Kostnadsestimatet omfatter kun oppretting av gulv og inkluderer ikke forsterkning av etasjeskiller, utskifting av overflater eller tilpasninger av dører og åpninger. Slike tiltak vil medføre tilleggskostnader. Estimaten gjelder kun forhold vurdert til TG3, da det ikke er krav om kostnadsangivelse for TG2.

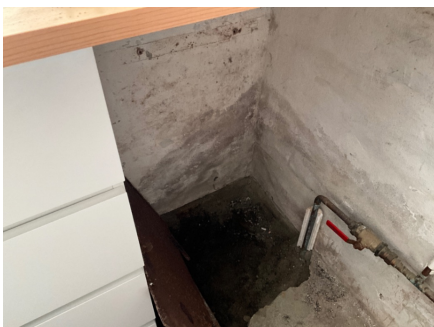
TG 2 Rom Under Terreng

- Det er påvist indikasjoner på noe fuktgjennomtrenging inn i kjellermur.

- Det påviste fuktnivå gir grunn til å overvåke konstruksjonen jevnlig for å se utvikling over tid, og eventuelt foreta tiltak for å unngå fuktskader.

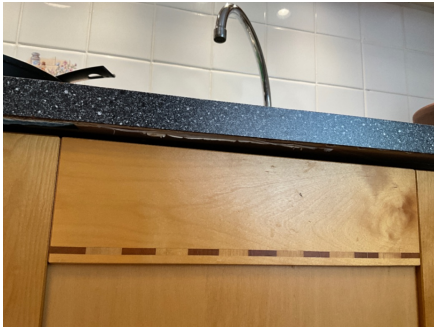
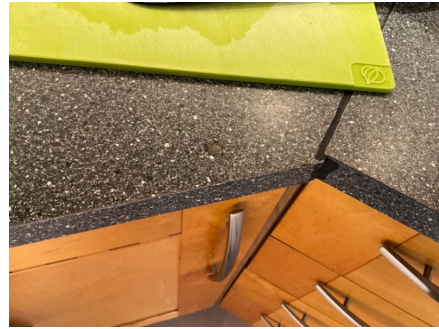
- Fuktsvelling på benkeplate.

- Andre tiltak:
- Avvik er av visuell betydning. Benkeplate skiftes etter ønske/behov.
