Tilstandsrapport

Enebolig

Krekane 2 , 5725 VAKSDAL

Befaringsdato: 27.04.2026

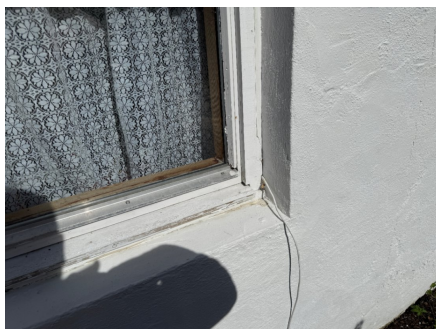
Vindu på bad er blendet igjen

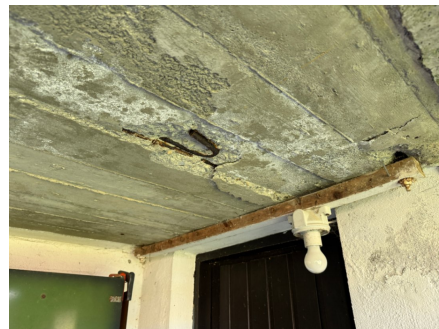
- Det er påvist andre avvik:
- Påbegynt svikt i en søyle under terrassen.
- Det er observert begynnende armeringskorrosjon.

- Andre tiltak:
- Det bør gjennomføres utbedring av søylen under terrassen for å hindre videre svikt og sikre konstruksjonens bæreevne. Dersom tiltak ikke iverksettes, kan det oppstå ytterligere skader og redusert sikkerhet for brukerne av terrassen.
- Begynnende armeringskorrosjon bør utbedres for å forhindre videre nedbrytning av betongkonstruksjonen, da dette kan føre til svekket bæreevne og økt risiko for konstruksjonsskader.

Kostnadsestimat: 20 000 - 100 000

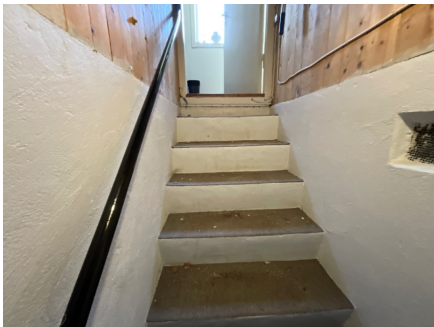
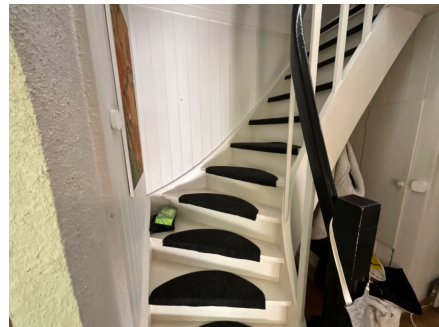
- Det er påvist andre avvik:
- Rekkverk i trapp til loftet er ikke tilstrekkelig festet.

- Andre tiltak:
- Rekkverket i trappen til loftet bør festes forsvarlig for å ivareta personsikkerheten. Mangelfestet rekkverk kan føre til økt risiko for fallulykker.
