Tilstandsrapport

Enebolig

Krekane 2 , 5725 VAKSDAL

Rapportdato: 11.05.2026

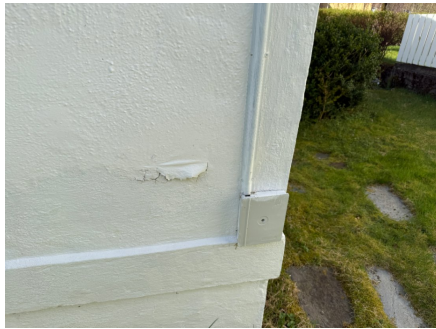
- Det er påvist andre avvik:
- Stedvis oppsprukket puss.

- Andre tiltak:
- Det må påregnes vedlikehold og lokale reparasjoner. Manglende vedlikehold/utskifting kan medføre skader på yttervegg.

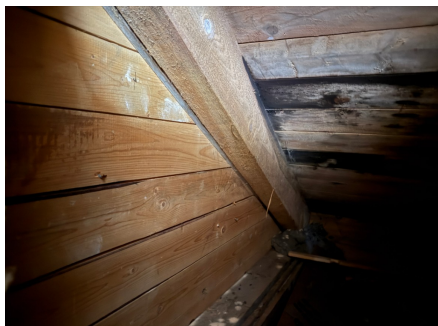
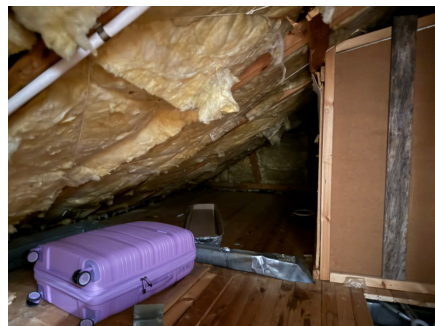
TG 2 Takkonstruksjon/Loft

- Det er påvist andre avvik:
- Spor etter stripet borebille (mit). Vedvarende angrep over tid vil kunne svekke treverkets bæreevne.
- Begrenset/dårlig ventilering av takkonstruksjonen.
- Skjolder/misfarging i undertak og rundt gjennomføringer.
- Utettheter i dampsperre, som medfører risiko for kondens.

- Andre tiltak:
- Overvåk tilstanden med hensyn til stripet borebille, og det bør gjennomføres behandling mot mit for å hindre videre angrep. Vedvarende angrep kan svekke takkonstruksjonens bæreevne over tid, noe som kan medføre behov for omfattende utbedringer.
- Det anbefales å forbedre luftgjennomstrømning via takfot og/eller møne. Dårlig lufting fører til kondens og fukt som kan gi mugg, råte og isdannelse med påfølgende risiko for skader.
- Det anbefales jevnlig kontroll av takkonstruksjonen for å avdekke eventuelle tegn til svekkelser eller lekkasjer. Behov for utbedring eller utskifting av tekking må vurderes fortløpende ut i fra takets alder og tilstand.
- Det anbefales å gjøre lokale tiltak for å utbedre utettheter i dampsperran for å redusere risikoen for kondens og fuktskader i konstruksjonen.

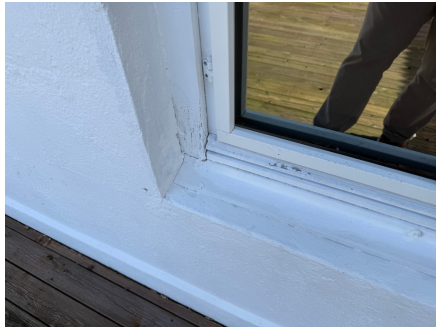
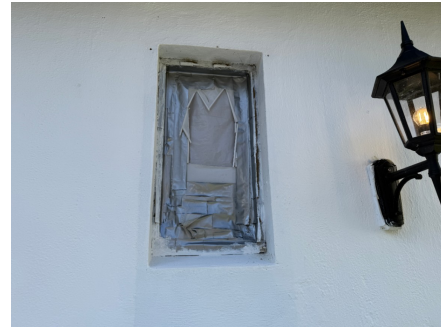
TG.2 Vinduer

• Vurdering er gitt på bakgrunn av alder og forventet gjenstående brukstid. Eldre vinduer bærer preg av elde/slitasje. Utettheter rundt flere vinduer. Dels mangelfulle innsettsdetaljer. Eldre vinduer har normalt sett dårligere isoleringsevne og dårligere vindtetting rundt karmen enn nyere vinduer. På grunn av alderen er det også en økt risiko for punktering av isolerglass i tiden som kommer.

• Det bør vurderes utskifting av vinduer på sikt eller etter behov, da disse har redusert isoleringsevne og vindtetting, samt økt risiko for punktering av isolerglass. Mangelfulle innsettsdetaljer og utettheter rundt vinduene kan føre til økt energitap, trekk og økt risiko for fuktskader i omkringliggende konstruksjoner over tid dersom tiltak ikke iverksettes.

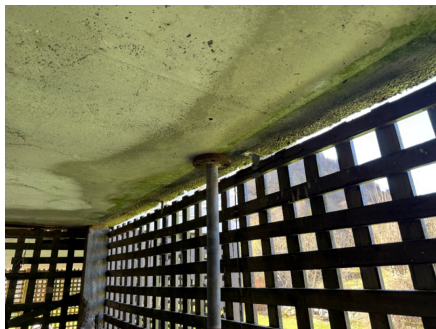
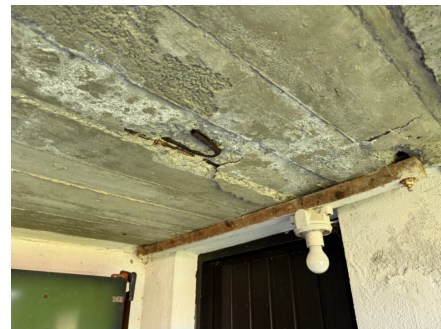
- Det er påvist andre avvik:
- Påbegynt svikt i en søyle under terrassen.
- Det er observert begynnende armeringskorrosjon.

- Andre tiltak:
- Det bør gjennomføres utbedring av søylen under terrassen for å hindre videre svikt og sikre konstruksjonens bæreevne. Dersom tiltak ikke iverksettes, kan det oppstå ytterligere skader og redusert sikkerhet for brukerne av terrassen.
- Begynnende armeringskorrosjon bør utbedres for å forhindre videre nedbrytning av betongkonstruksjonen, da dette kan føre til svekket bæreevne og økt risiko for konstruksjonsskader.

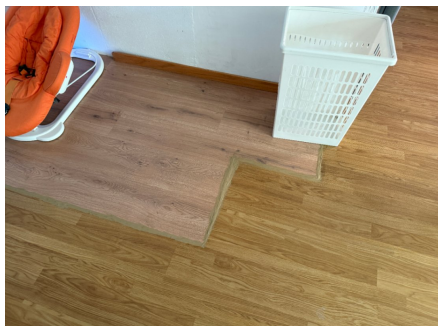
- Det er påvist andre avvik:
- Dels eldre overflater med en del slitasje.

Overgang mellom nytt og eksisterende gulv. Avvik av estetisk karakter.

- Andre tiltak:
- Det er påregnelig med noe oppgradering av overflater.

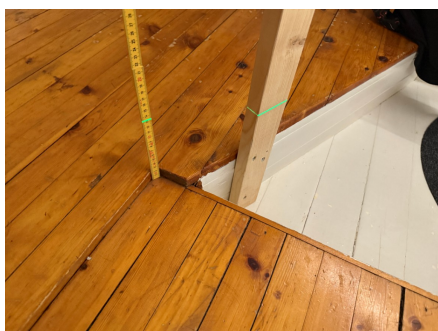
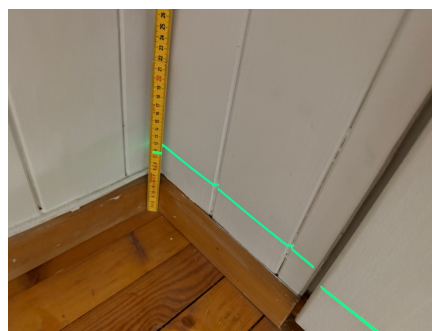
TG 3 Etasjeskille/gulv mot grunn

- Målt høydeforskjell på over 20 mm innenfor en lengde på 2 meter. Tilstandsgrad 3 gis med bakgrunn i standardens krav til godkjente måleavvik.
- Dels større skjevheter på loftet. Mellom 0-30 mm nivåforskjell over en lengde på 2,0 meter i gang på loft. Varierende nivåforskjeller forøvrig. Merk at det var begrenset tilkomst for fullstendig kontroll grunnet mye lagring på befaringdagen.

- Andre tiltak:
 - For å oppnå TG1 må høydeforskjellene utbedres. Omfang må avklares ved nærmere undersøkelser. Slike tiltak er normalt ikke økonomisk lønnsomme isolert sett i denne type boliger, men kan vurderes ved fremtidig renovering. Ved bruk av avrettingsmasse må bjelkelagets bæreevne vurderes. Kostnadsestimatet omfatter kun oppretting av gulv og inkluderer ikke forsterkning av etasjeskiller, utskifting av overflater eller tilpasninger av dører og åpninger. Slike tiltak vil medføre tilleggskostnader. Estimaten gjelder kun forhold vurdert til TG3, da det ikke er krav om kostnadsangivelse for TG2.

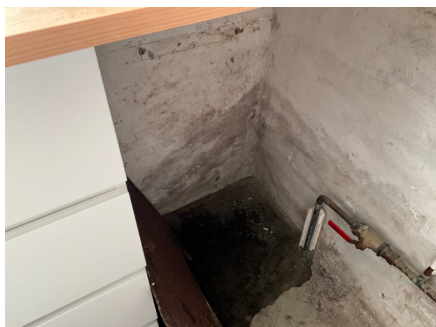
TG 2 Rom Under Terreng

- Det er påvist indikasjoner på noe fuktgjennomtrenging inn i kjellermur.

- Det påviste fuktnivå gir grunn til å overvåke konstruksjonen jevnlig for å se utvikling over tid, og eventuelt foreta tiltak for å unngå fuktskader.

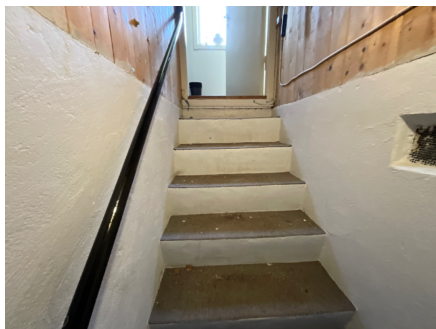
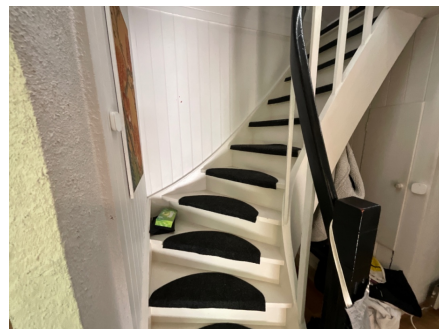
- Det er påvist andre avvik:
- Rekkverk i trapp til loftet er ikke tilstrekkelig festet.

- Andre tiltak:
- Rekkverket i trappen til loftet bør festes forsvarlig for å ivareta personsikkerheten. Mangelfestet rekkverk kan føre til økt risiko for fallulykker.

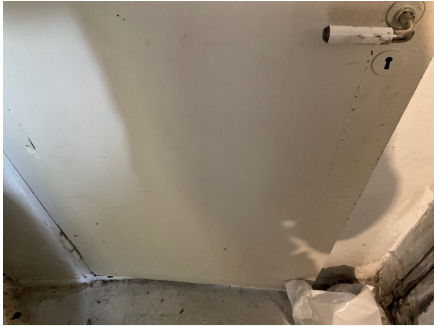
TG 2 Innvendige dører

- Det er påvist andre avvik:
- Eldre dører med skjevheter/slitasje.

- Innerdører bør justeres. Manglende justering/vedlikehold vil over tid medføre redusert brukervennlighet og unødig slitasje på overflater, hengsler og beslag.

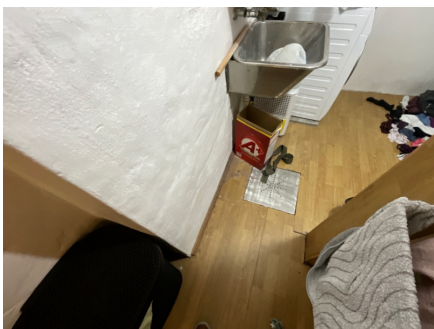
KJELLER > VASKEROM (7,1 M²)

- Våtrommet har behov for omfattende oppgraderinger. For å sikre en løsning som oppfyller gjeldende krav, bør tettesjikt, sluk og røropplegg oppgraderes og dokumenteres.
- For å oppfylle dagens krav til våtrom må det påregnes utgifter til oppgradering. Det anbefales også å skifte vann- og avløpsledninger og sluk i forbindelse med en eventuell oppgradering.

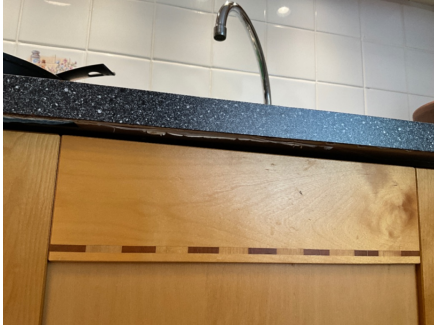
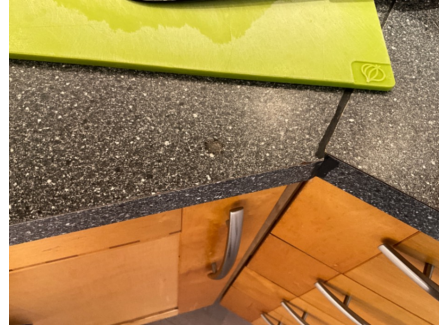
HOVEDTASJE > BAD (5,3 M²)

- Fuktsvelling på benkeplate.

- Andre tiltak:
- Avvik er av visuell betydning. Benkeplate skiftes etter ønske/behov.
