Tilstandsrapport

Enebolig

Krekane 2 , 5725 VAKSDAL

Rapportdato: 11.05.2026

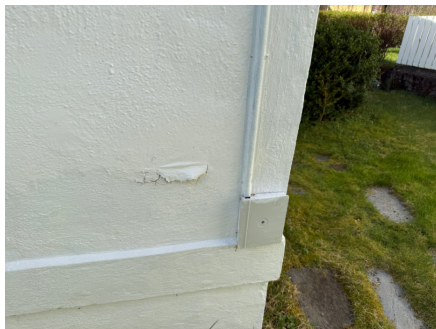
- Det er påvist andre avvik:
- Stedvis oppsprukket puss.

- Andre tiltak:
- Det må påregnes vedlikehold og lokale reparasjoner. Manglende vedlikehold/utskifting kan medføre skader på yttervegg.

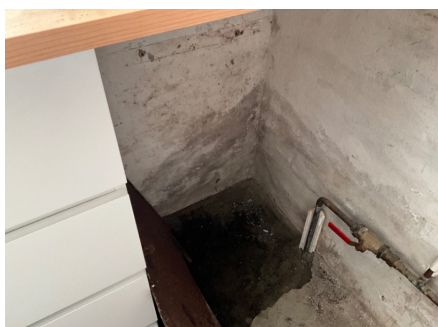
TG 2 Rom Under Terreng

- Det er påvist indikasjoner på noe fuktgjennomtrenging inn i kjellermur.

- Det påviste fuktnivå gir grunn til å overvåke konstruksjonen jevnlig for å se utvikling over tid, og eventuelt foreta tiltak for å unngå fuktskader.

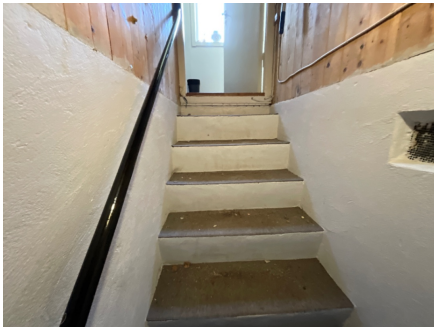
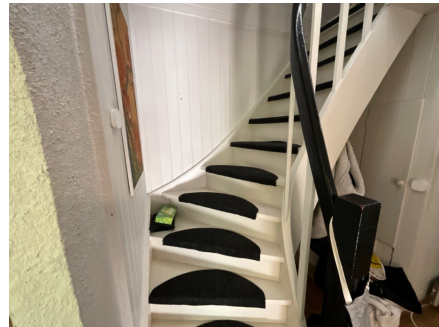
TG 2 Innvendige trapper

- Det er påvist andre avvik:
- Rekkverk i trapp til loftet er ikke tilstrekkelig festet.

- Andre tiltak:
- Rekkverket i trappen til loftet bør festes forsvarlig for å ivareta personsikkerheten. Mangelfestet rekkverk kan føre til økt risiko for fallulykker.

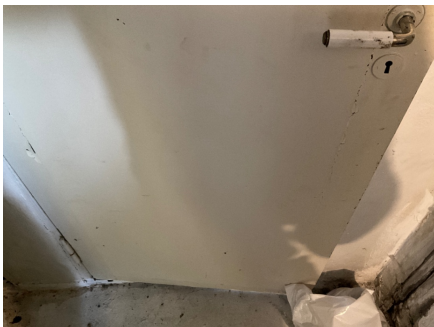
TG 2 Innvendige dører

- Det er påvist andre avvik:
- Eldre dører med skjevheter/slitasje.

- Andre tiltak:
- Innerdører bør justeres. Manglende justering/vedlikehold vil over tid medføre redusert brukervennlighet og unødig slitasje på overflater, hengsler og beslag.

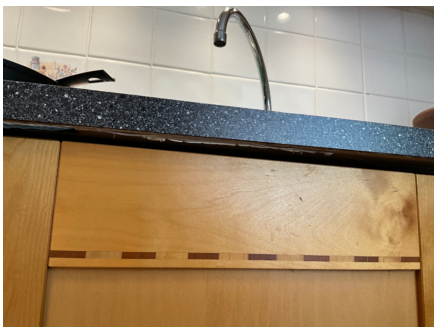
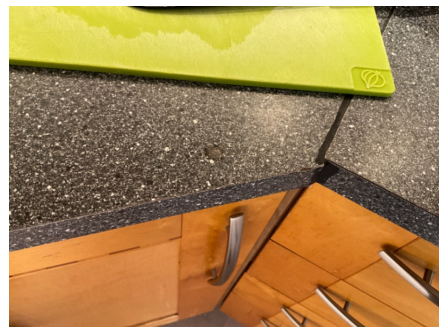
HOVEDETASJE > BAD (5,3 M²)

- Det er påvist andre avvik:
- Fuktsvelling på benkeplate.

- Andre tiltak:
- Avvik er av visuell betydning. Benkeplate skiftes etter ønske/behov.
