Krekane 2, 5725 VAKSDAL

Tilstandsrapport

Befaringsdato: 27.04.2026

Rapportdato: 11.05.2026

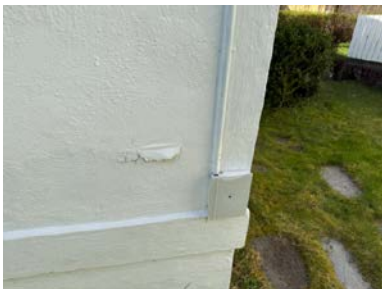
- Det er påvist andre avvik:
- Stedvis oppsprukket puss.

- Andre tiltak:
- Det må påregnes vedlikehold og lokale reparasjoner. Manglende vedlikehold/utskifting kan medføre skader på yttervegg.

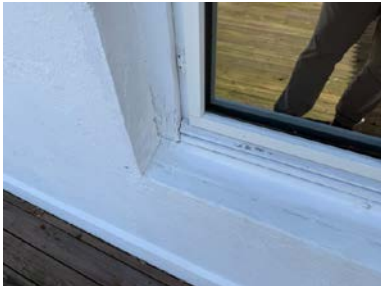
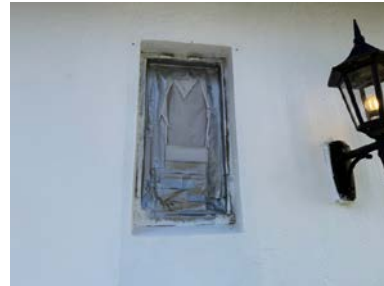
- Vurdering er gitt på bakgrunn av alder og forventet gjenstående brukstid. Eldre vinduer bærer preg av elde/slitasje. Utettheter rundt flere vinduer. Dels mangelfulle innsettsdetaljer. Eldre vinduer har normalt sett dårligere isoleringsevne og dårligere vindtetting rundt karmen enn nyere vinduer. På grunn av alderen er det også en økt risiko for punktering av isolerglass i tiden som kommer.

Vindu på bad er blendet igjen

- Andre tiltak:
- Det bør vurderes utskifting av vinduer på sikt eller etter behov, da disse har redusert isoleringsevne og vindtetting, samt økt risiko for punktering av isolerglass. Mangelfulle innsettsdetaljer og utettheter rundt vinduene kan føre til økt energitap, trekk og økt risiko for fuktskader i omkringliggende konstruksjoner over tid dersom tiltak ikke iverksettes.

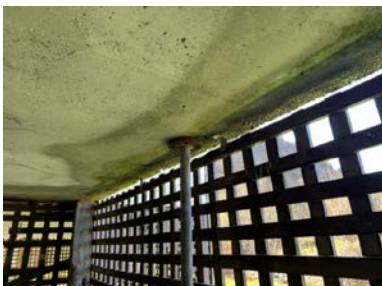
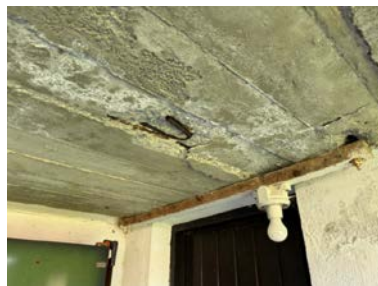
- Påbegynt svikt i en søyle under terrassen.
- Det er observert begynnende armeringskorrosjon.

- Andre tiltak:
- Det bør gjennomføres utbedring av søylen under terrassen for å hindre videre svikt og sikre konstruksjonens bæreevne. Dersom tiltak ikke iverksettes, kan det oppstå ytterligere skader og redusert sikkerhet for brukerne av terrassen.
- Begynnende armeringskorrosjon bør utbedres for å forhindre videre nedbrytning av betongkonstruksjonen, da dette kan føre til svekket bæreevne og økt risiko for konstruksjonsskader.

Kostnadsestimat: 20 000 - 100 000

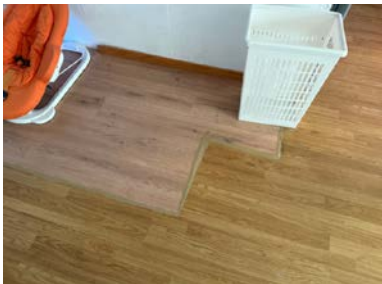
Overgang mellom nytt og eksisterende gulv. Avvik av estetisk karakter.

- Andre tiltak:
- Det er påregnelig med noe oppgradering av overflater.

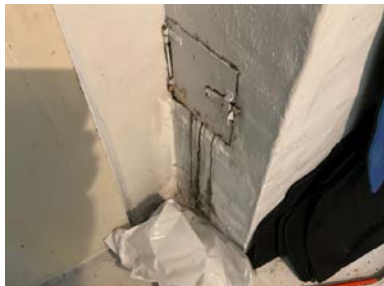
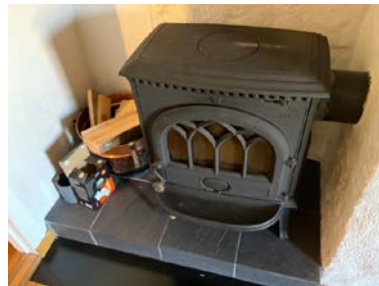
Mer enn halvparten av forventet brukstid er passert på pipe. Konsekvens/tiltak: • Det anbefales jevnlig tilsyn og kontroll med tanke på eventuell svekket funksjon. Utbedringer bør vurderes ved tegn til skader eller lekkasjer. Konf. feier.

- Andre tiltak:
- Det anbefales jevnlig tilsyn og kontroll med tanke på eventuell svekket funksjon. Utbedringer bør vurderes ved tegn til skader eller lekkasjer. Konf. feier.

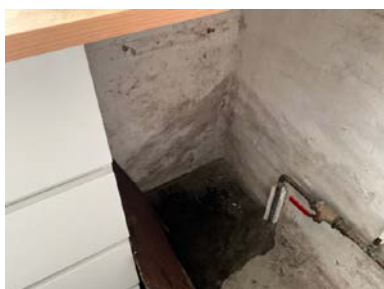
TG 2 Rom Under Terreng

Det er påvist indikasjoner på noe fuktgjennomtrenging inn i kjellermur.

- Det påviste fuktnivå gir grunn til å overvåke konstruksjonen jevnlig for å se utvikling over tid, og eventuelt foreta tiltak for å unngå fuktskader.

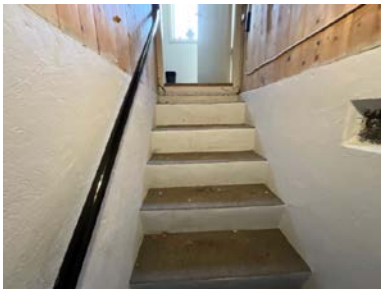
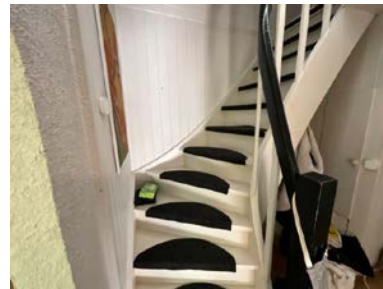
TG 2 Innvendige trapper

Det er påvist andre avvik.: • Rekkverk i trapp til loftet er ikke tilstrekkelig festet. Konsekvens/tiltak: • Rekkverket i trappen til loftet bør festes forsvarlig for å ivareta personsikkerheten. Mangelfestet rekkverk kan føre til økt risiko for fallulykker.

- Andre tiltak:
- Rekkverket i trappen til loftet bør festes forsvarlig for å ivareta personsikkerheten. Mangelfestet rekkverk kan føre til økt risiko for fallulykker.

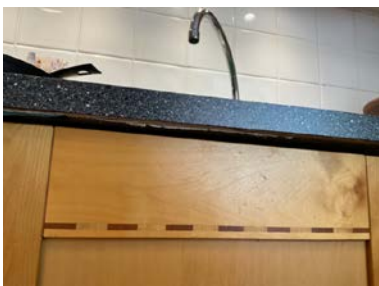
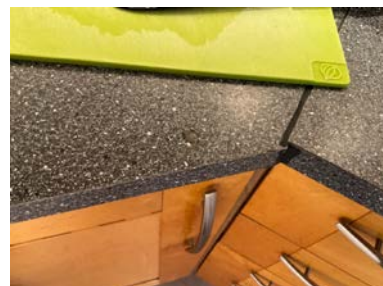
- Fuktsvelling på benkeplate.

- Andre tiltak:
- Avvik er av visuell betydning. Benkeplate skiftes etter ønske/behov.
