Tilstandsrapport

Boligbygg med flere boenheter

Bysteinveien 19 D, 4331 ÅLGÅRD

Befaringsdato: 26.03.2025

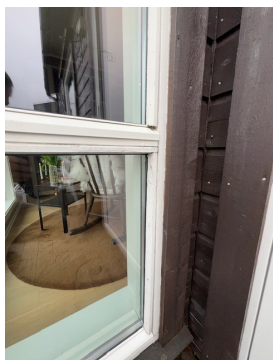
Vinduer har normal elde/slitasje og med råteskader på enkelte vinduer, noe vedlikehold/utskiftninger må påregnes.

- Det er påvist vinduer med fukt/råteskader.

Råteskader i vinduer.

- Vinduer med råteskader må erstattes med nye.

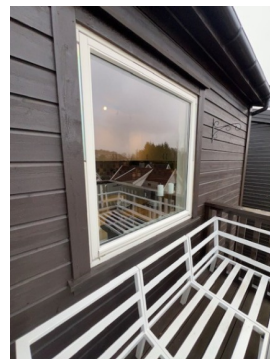
Symptomer på begynnende råteskade i vindu.

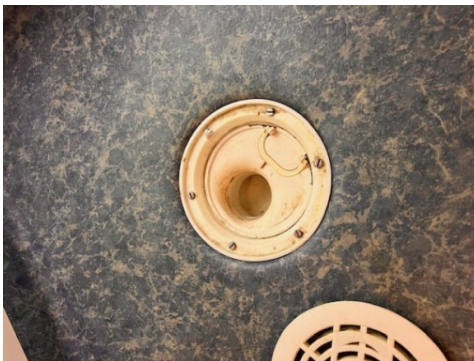
Sluk

Det er plastsluk og synlig vinylbelegg som tettesjikt.

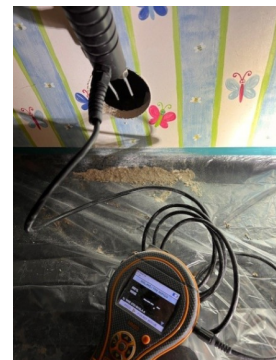
Hulltaking er foretatt uten å påvise unormale forhold. Hulltaking er foretatt ved/i bod. Fuktkvotemåling (vekt%) i konstruksjonen ble målt til 0.

Fuktmåling i vegg mot våtsone.

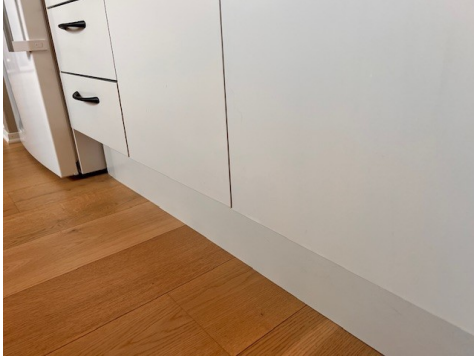
- Det er påvist skader på overflater/kjøkkeninnredning utover normal slitasjegrad.

Skapdører under vask har noe fuktskader i nedre del.

Noe fuktskader i nedre del av fronter/skappdører på underskap.

Det er ikke behov for utbedringstiltak nå, men på sikt.

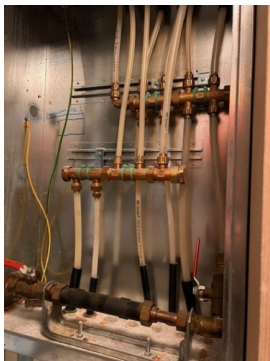
Innvendige vannledninger er av plast (rør i rør). Det er besiktiget i rørskap.

Fordeler skap for vannrør.
