# Tilstandsrapport

Enebolig

Hasleengen 15, 2270 FLISA

Befaringsdato: 11.10.2024

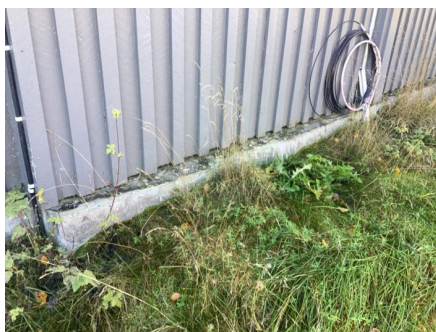
Kledning har flere steder en sårbar avslutning tett ned mot terreng eller inntrukket inn over grunnmur. Kledningen på fasade mot sør er avsluttet tett ned mot vannbrett. Disse forholdene legger til rette for fuktpåkjenninger og økt fare for råteskader på kledningen og bunnstokk.

Kledning er inntrukket og avsluttet nært ned mot grunnmur.

Det anbefales montering av ny svillepapp eller beslag slik at man unngår fuktpåkjenninger på på toppen av grunnmur som kan trekke seg inn i veggkonstruksjonen.

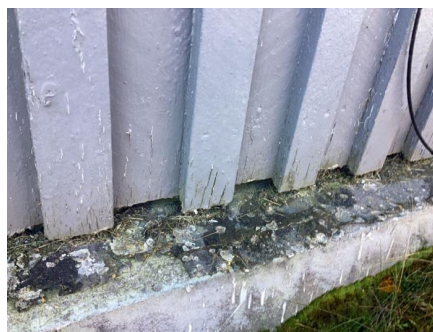
Det er stedvis oppsprekking i nedkant på kledningsbord.

Eksempel på slitasje og sprekker i kledningsbord.

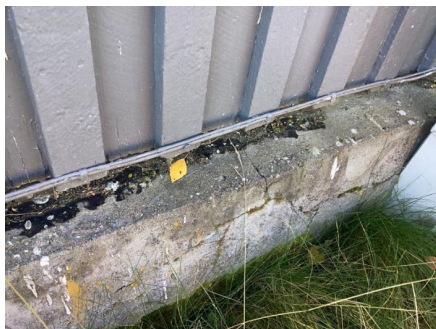
Svillepapp er flere steder slitt bort.

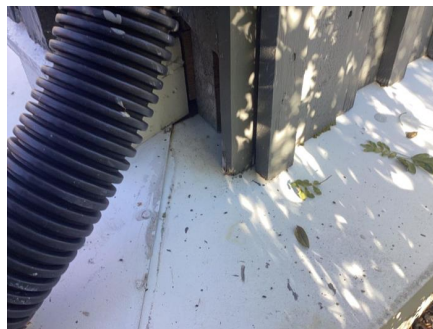
Utett i konstruksjonen på hjørne mot sør-vest.

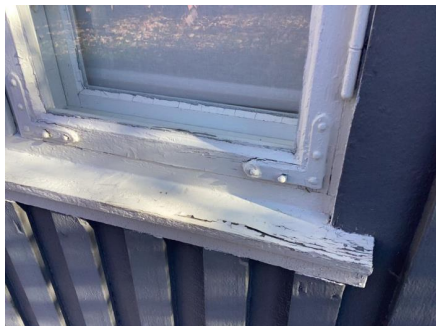
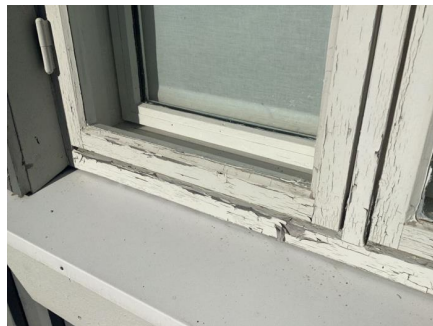
Slitasje på overflater og oppsprekking i kitt på vinduer med enkle glass.

Det må forventes luftlekkasjer på vinder med enkle glass og varerammer.

Eksempel på tilstand.

Vedlikehold av overflater.

Det vil i tiden som kommer være behov for utskifting/restaurering av vinduer.

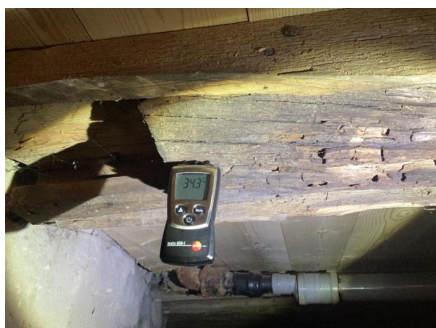
Kjeller under kjøkken: Det er råte i flere dragere, råten går foreløpig ikke så dypt at det er fare for bæring. Fuktinholdet i treverket er imidlertid høyt, på over 30 vektprosent. Fuktinhold i treverk på over 20 vektprosent gir mulighet for utvikling av sopp og råte og det er dermed mulig at skaden fortsatt er under utvikling. Det er svartesopp i panel i himling innerst i kjeller. Det er opplyst at det kan komme vann inn i kjeller på våren.

Fuktinnhold i dragere på over 30 vektprosent.

Løsning for ventilering/avfukting må bedres slik at de klimatiske forholdene bedres og fuktinnholdet i treverk synker til godt under 20 vektprosent.

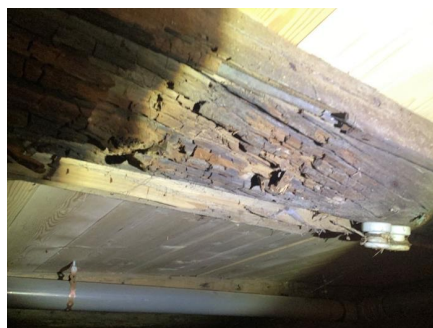
Eksempel på råteskade i bjelke.

Råteskade i bjelker må holdes under oppsyn. Forholdet kan holde seg i ro uten behov for tiltak i lang tid, men det kan også forekomme utvikling som gjør tiltak nødvendig.

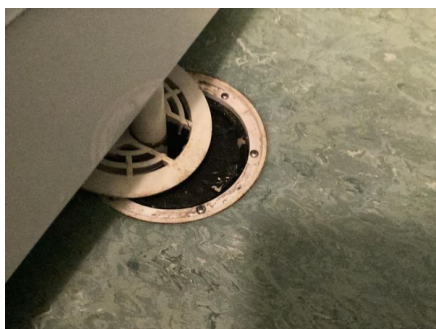
Sluk av plast med klemring.

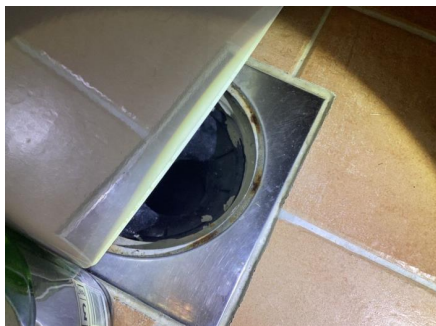
Det kan i sluk ses tegn til bruk av smøremembran.

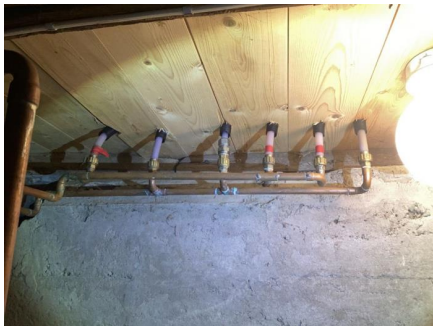
Samlestokk for vannrør i kjeller.

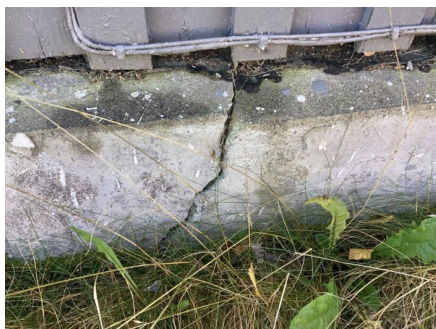
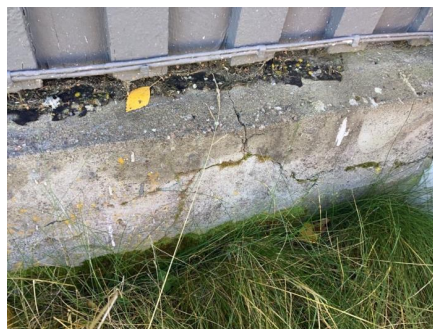
Det er flere sprekker i grunnmurer.  
Stedvis mosevekst på overflater.

Eksempel på sprekk i grunnmur.

Forsegling av sprekker.

Dersom videre utvikling av sprekker og setninger oppstår kan det bli nødvendig med mer omfattende tiltak.

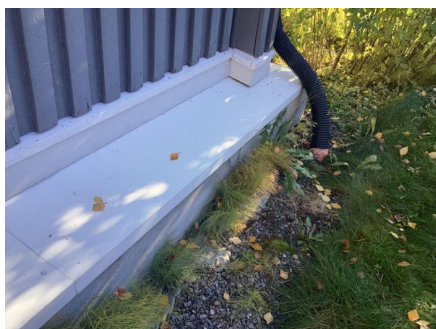
Enkelte deler av grunnmurer er beslått.

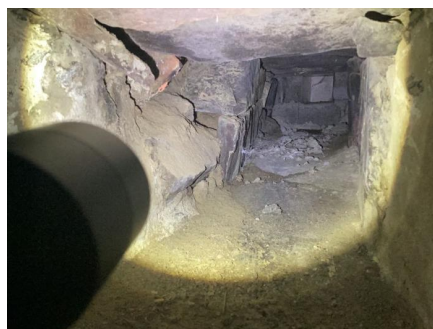
Tykke grunnmurer, kanal gjennom grunnmur fra kjeller under stue.
