# Kviebakken 117 C 4034 STAVANGER

## Tilstandsrapport Eierskifte

Boligtype: Leilighet

Byggeår: 1999

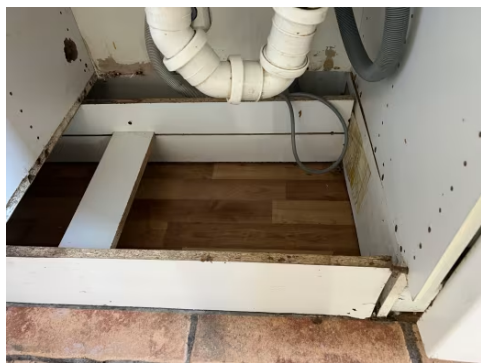
Fuktskade under vask.

Kjøkkeninnredning med profilerte fronter i eik og lys laminert benkeplate fra byggeår.  
- Tegn etter tidligere fuktskader under vask antatt fra avløpsrør, bunnplate mangler, fuktskader i sokkel list og finer i bunn av skap  
Det ble ikke registrert fukt i berørt område på befaringsdagen.  
- Kjøkkenvifta mangler.

Innredning og kjøkkenet anbefales oppgradert.

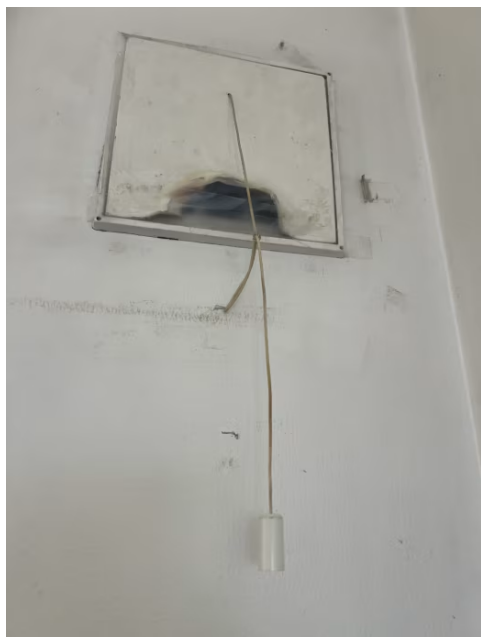
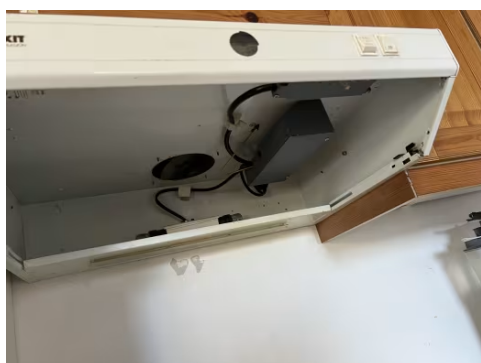
## 6.12 Ventilasjon

Leiligheten er generelt noe lite utluftet og det er tegn til kondensering i vinduskarmer og på utsatte steder. Ventilasjon bør vurderes oppgradert med mekanisk fuktstyrt avtrekk.

Det anbefales etablert mekanisk fuktstyrt avtrekk på vaskerom.

Det er like viktig å beregne til luft som avtrekk for å få god utskiftning av inneluften, mangelfull avtrekk kan fører til økt innvendige luftfuktighet og dermed økt kondensfare.

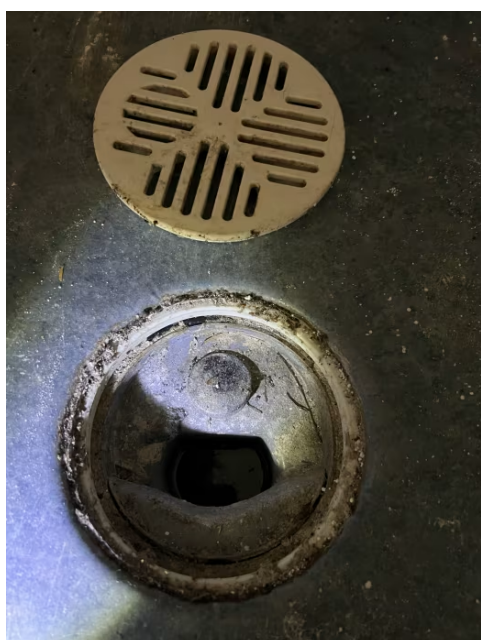
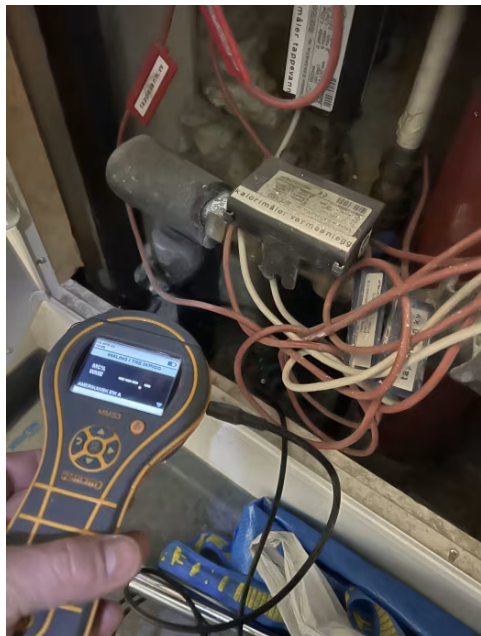
## 6.13 Våtrom: Vaskerom

Det er ikke etablert noen drengåpning for synliggjøring av eventuelle lekkasjer fra innebygget anlegg.  
Konsekvens: ved en evt. lekkasje kan det forekomme skade i lukket konstruksjon uten at en evt. fuktskade direkte blir synliggjort.

Lekkasjesikring av vannforsynings anlegg i vegg på vaskerom anbefales kontrollert/utbedret, anlegg plassert i vegg uten synliggjort drenering med avrenning til avløp/sluk. Det er fare for at hvis en lekkasje oppstår at evt. overvann spres ut mot tilstøtende rom.

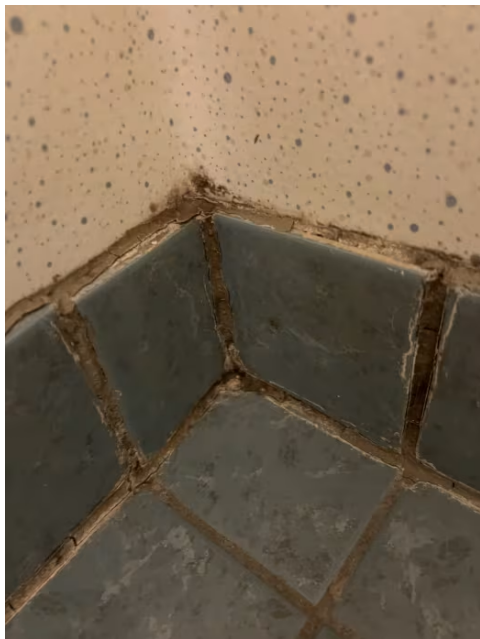
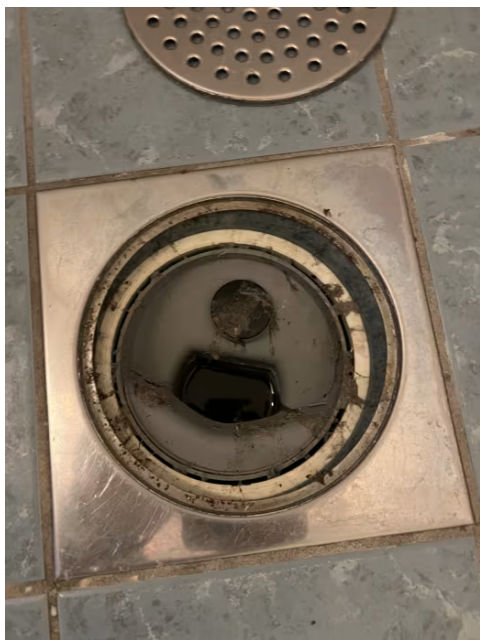
**6.14 Våtrom: Baderom.**

- Det er liten høydeforskjell fra topp sluk til tettesjikt ved døråpning og det er risiko for at eventuelt lekkasjevann renner ut gjennom døråpning.

- Riss/sprekk/misfarging i fuger mellom sokkelfliser overgang gulv og vegg i dusj, bom i flis (luftlommer).

Klemring ukjent type i plast er ikke tilskrudd.  
 Lav terskel i dør til bad, anbefalt høydeforskjell fra topp sluk til topp terskel er 2,5 cm. Dette forutsetter at gulvmembran er trukket opp til topp terskel.  
 Mindre riss/sprekk i fuger ved sokkel fliser i dusj.  
 Med bakgrunn i alder på tettesjiktet / overflater er restlevetiden på rommet usikker.

Badet fungerer med dagens tilstand, men på grunn av påviste forhold anbefales montert et dusjkabinett for å unngå ytterligere fuktbelastning i påvente av en oppgradering.

Dusjinnredning må oppgraderes/erstattes, for å hindre spredning av vann utover.  
 Dusjinnredning anbefales erstattet med en dusjkabinett .  
 Fuktskade i servantskap vurderes utbedret.
